A. Fotodokumentace stav VO – ul.Lipská

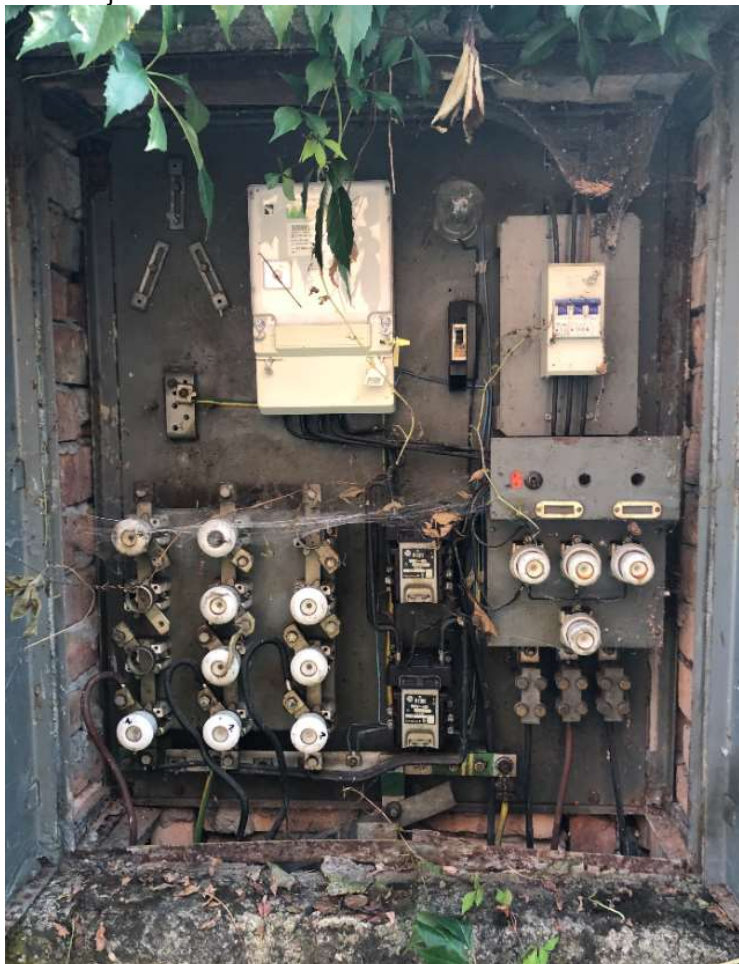
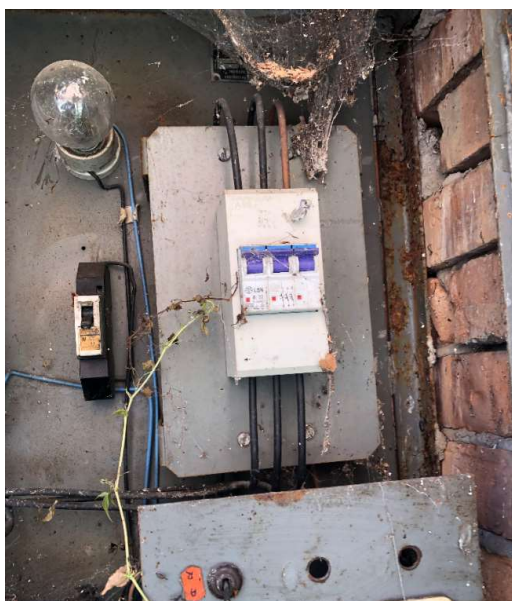
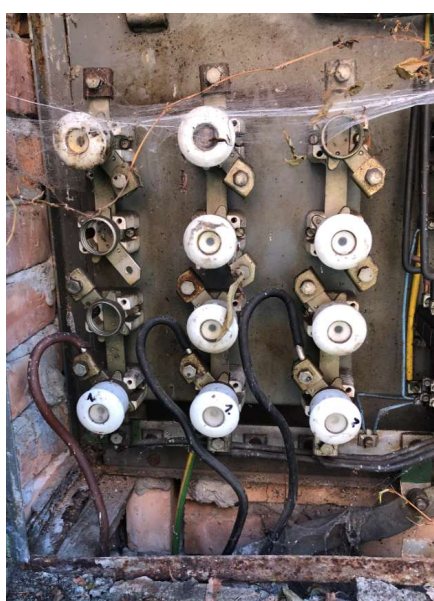
Rozvaděč RVO58: bez krytí, nepřístupné údržbě, chybějící prvky, zarostlý, rozpadající se pilíř, nedovírající se dveře...

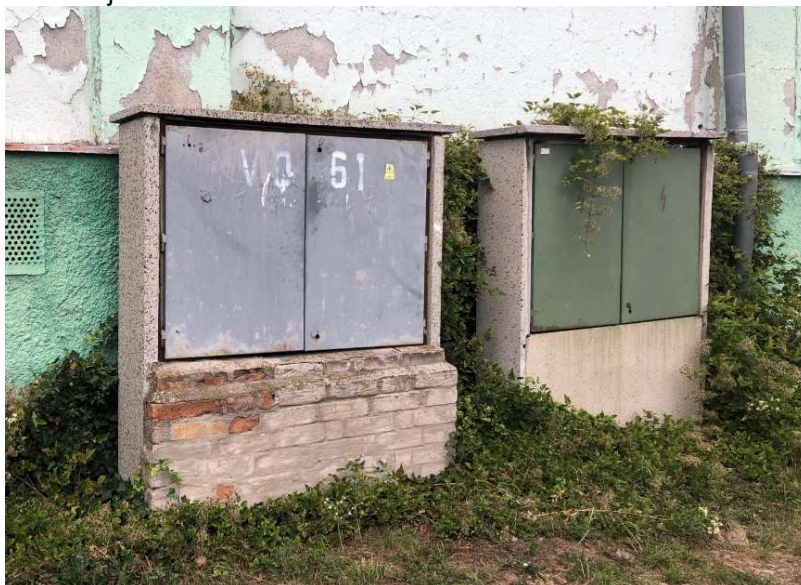
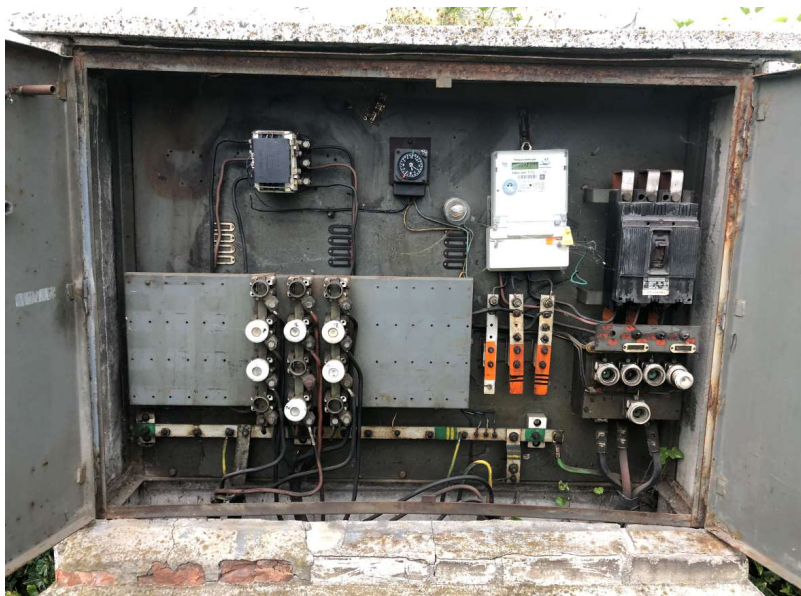
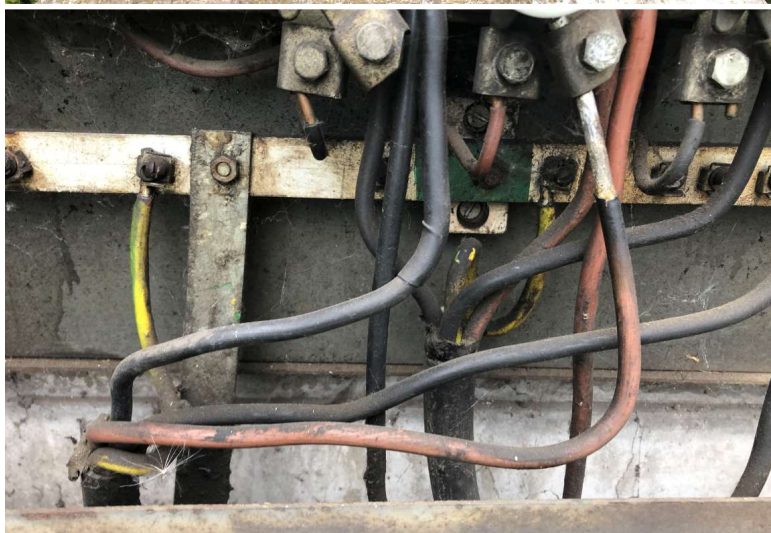
Rozvaděč RVO61: bez krytí, nepřístupné údržbě, chybějící prvky, zarostlý, rozpadající se pilíř, nedovírající se dveře...

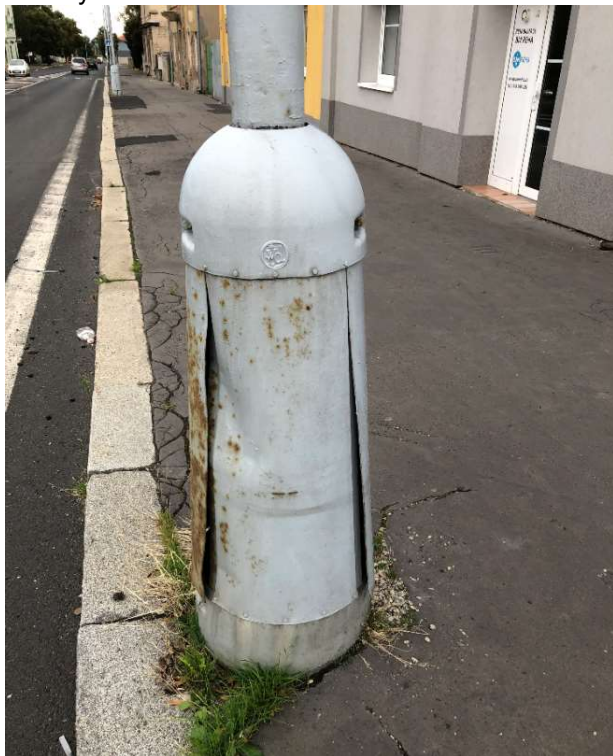
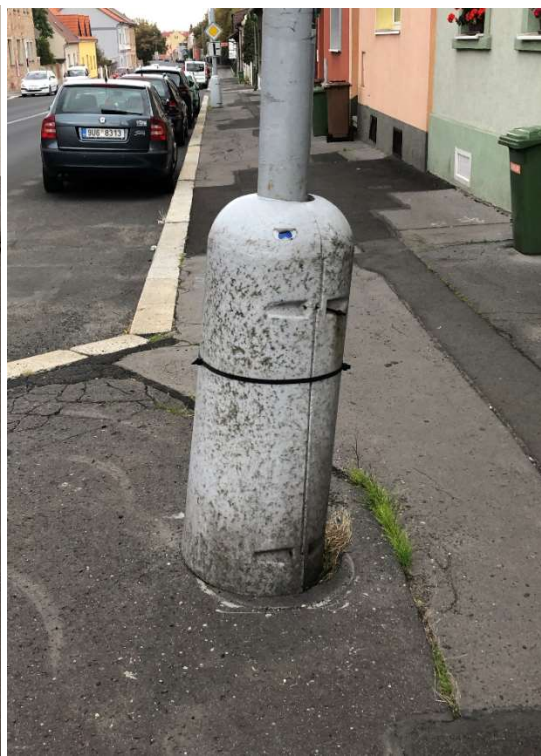
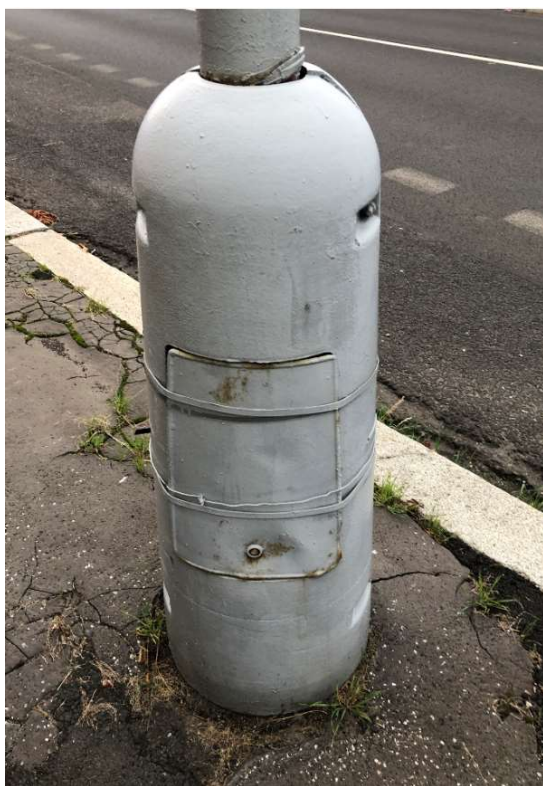
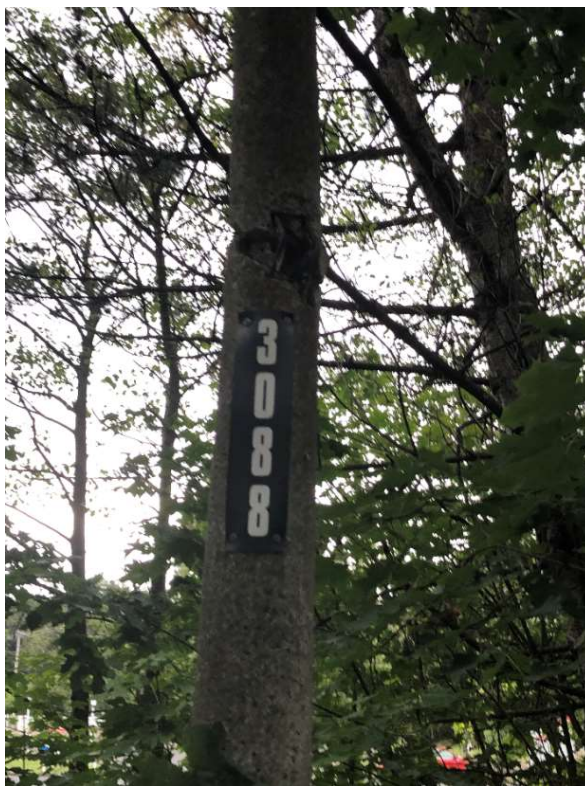
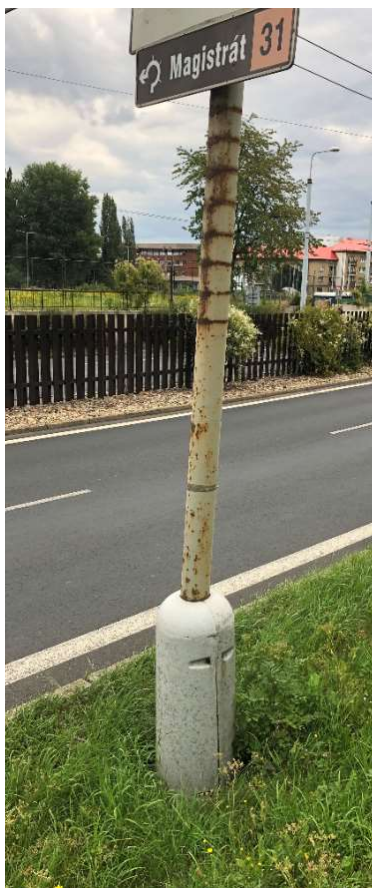
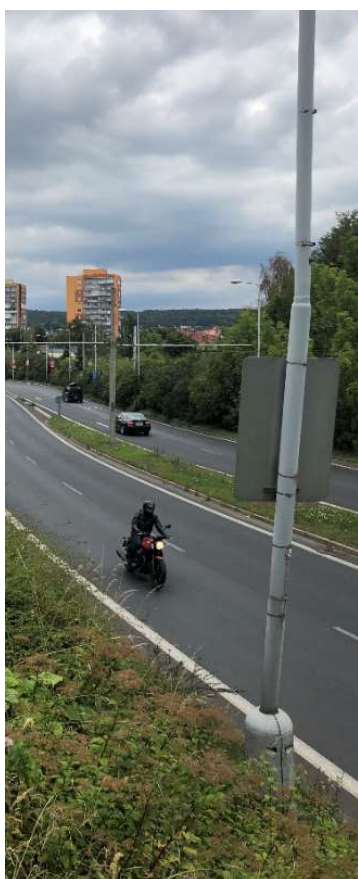
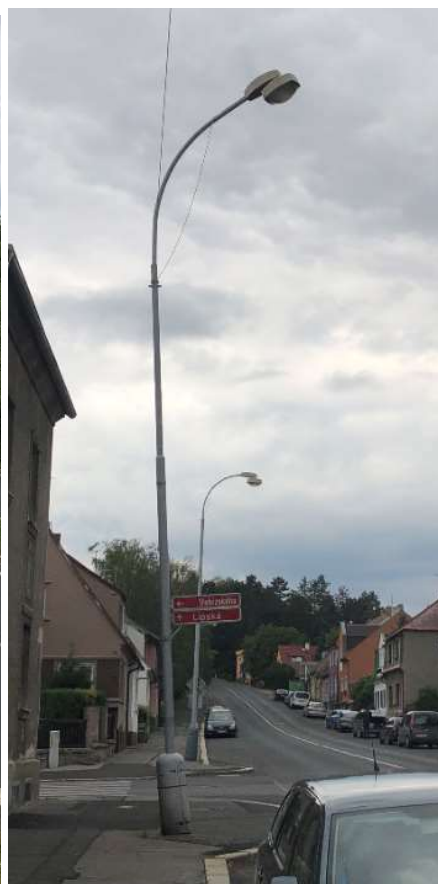
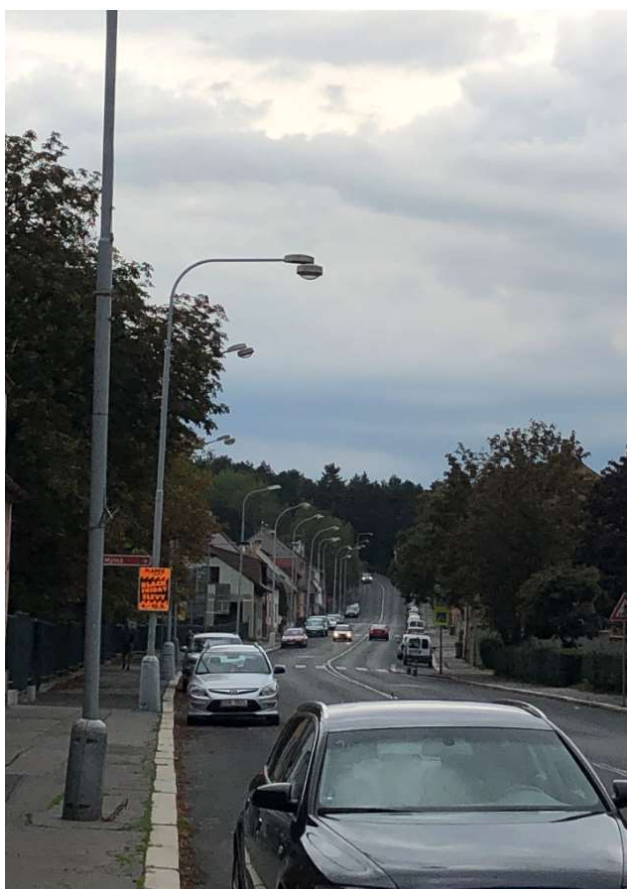
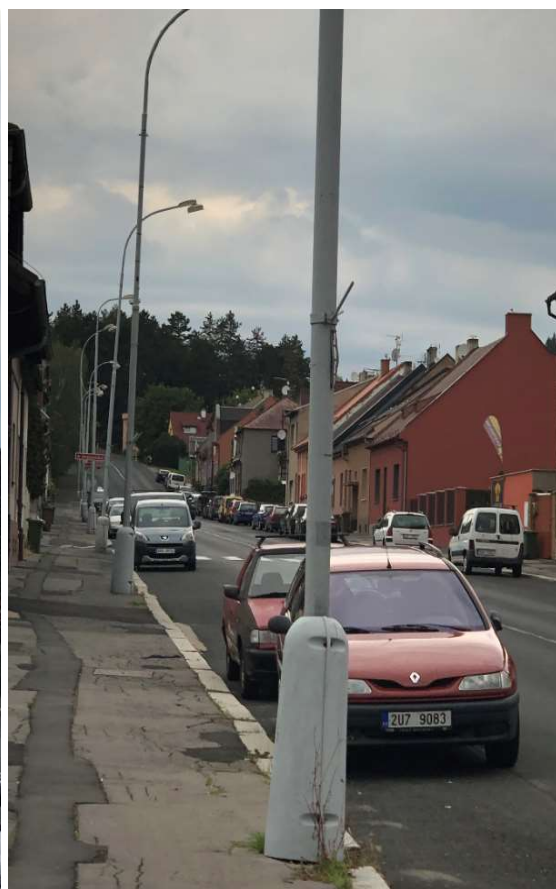
Stožáry, kryty, konzole: bez krytí, koroze, vydrolený beton, chybějící prvky, nahnuté, zarostlé, ohnuté stožáry...

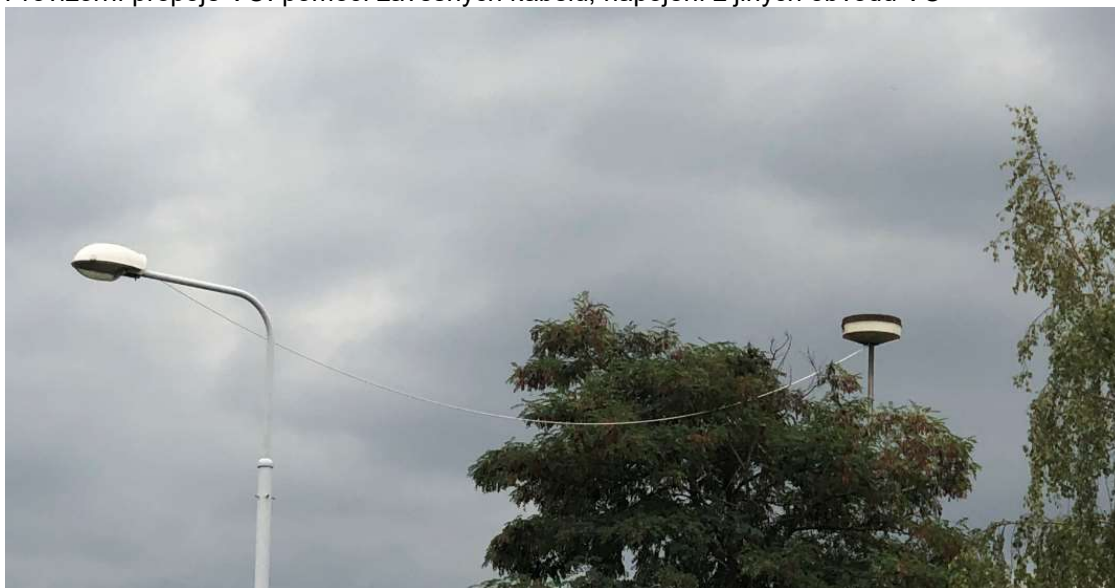
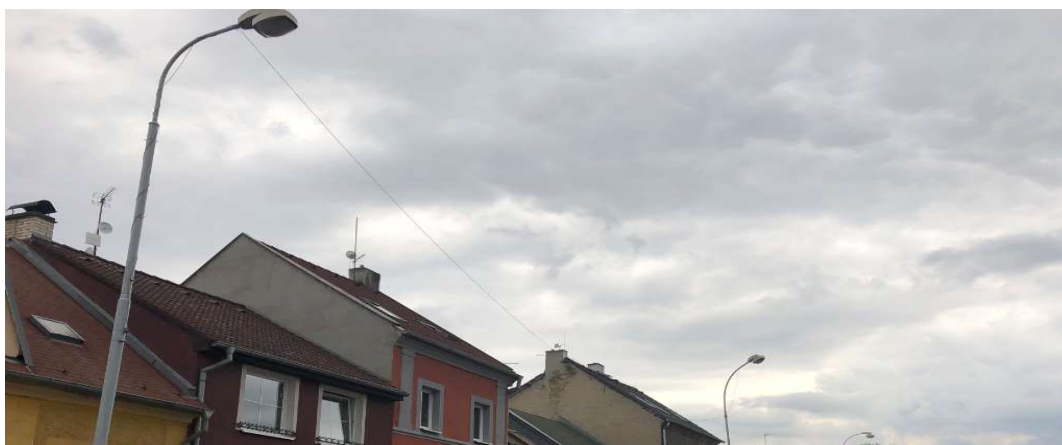
Provizorní propoje VO: pomocí závěsných kabelů, napojení z jiných obvodů VO

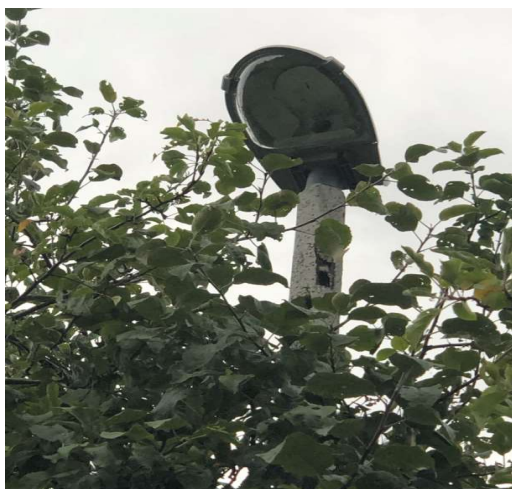
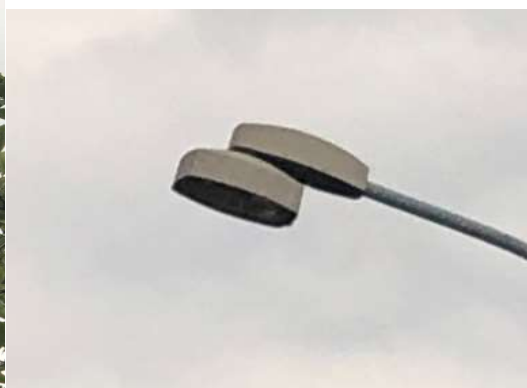
Svítidla: chybějící kryty, nevyhovující zdroje...
