Stavebně technický průzkum dílčích poruch a vad objektu

včetně variantního návrhu opravy

č. 01/2023

- Označení objektu:** **Výpravní budova autobusového nádraží**
v Chomutově
- Objednatel :** Statutární město Chomutov, Zborovská 4602, 430 28 Chomutov
Pavel Srbek - odbor majetku města

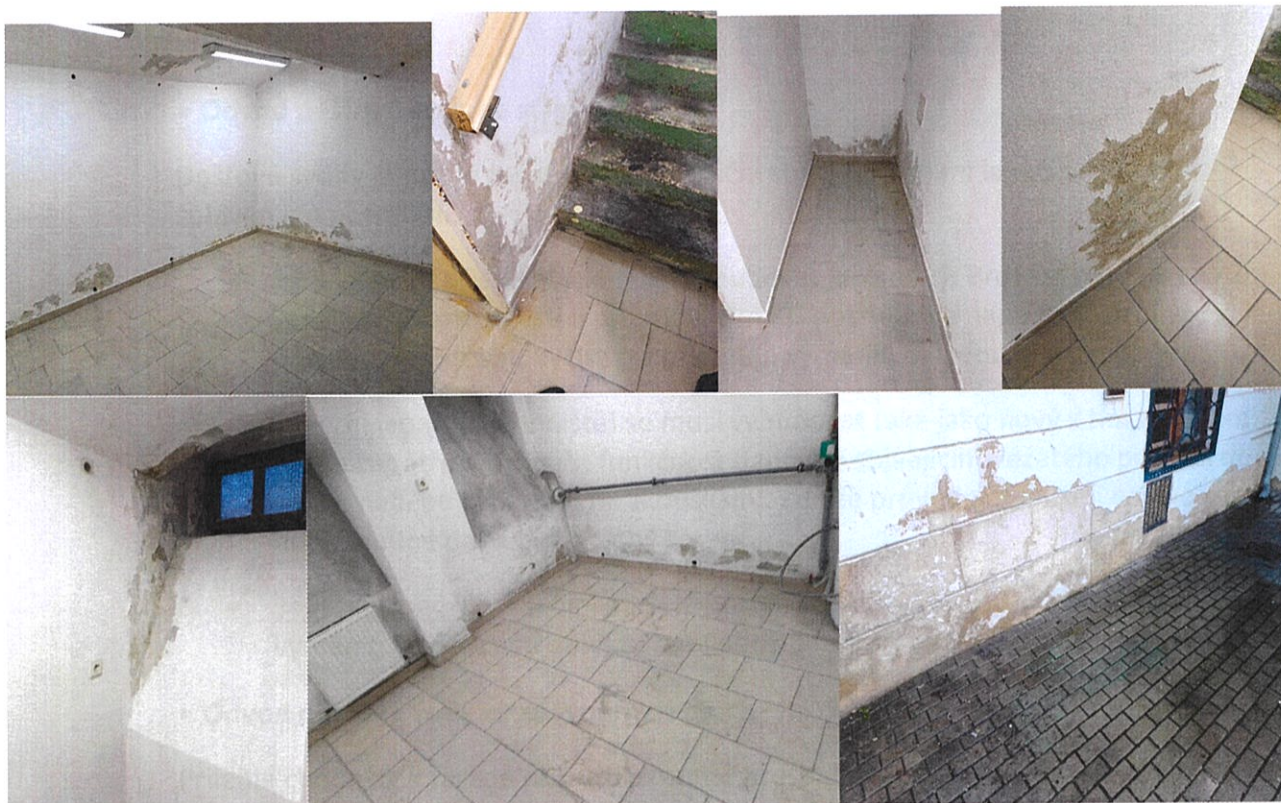
Při vizuální kontrole venkovní části objektu je patrný špatný odvod dešťové vody z přístřešku přístavby na jižní straně, kdy vyústění dešťové vody je provedeno výtokovým kolenem svodu na stávající chodník z betonové dlažby, která je vyspádována směrem k objektu, zatéká do podloží u budovy a způsobuje degradaci soklové omítky stěn v jeho blízkosti.

Dále je patrné zatékání do 1PP na severní straně objektu kolem lapače střešních splavenin.

V podzemním podlaží jsou v místech intenzivního zatékání plošně degradované omítky. Mimo tato místa jsou poruchy na omítce vidět u podlah, stěn i stropů prakticky po celém podlaží .

Dešťové svody je nutné zaústit do kanalizační stoky funkčními lapači střešních splavenin a potrubím.

- ✓ Jižní lapač (u přístavby) se musí vybudovat jako nový. Provést rýhu do cca 2m vzdálené dvorní vpusti a připojovacím KG potrubím a napojit. Dvorní vpust je potřeba zrevidovat, vyčistit a případně vyměnit. Skladbu konstrukcí je
- ✓ Severní lapač (u schodiště) se musí vybudovat také jako nový s tím rozdílem, že je zde zapotřebí prověřit funkčnost napojení stávajícího ležatého potrubí do stoky, nejlépe kamerovými zkouškami. Zde se provede obnažení celého svahu, nové svodné potrubí a zpětný zásyp.
- ✓ Severní lapač II (ve školní ulici) je potřeba vyčistit, prověřit funkci a zanechat či vyměnit. V této části objektu není patrná žádná kolize.

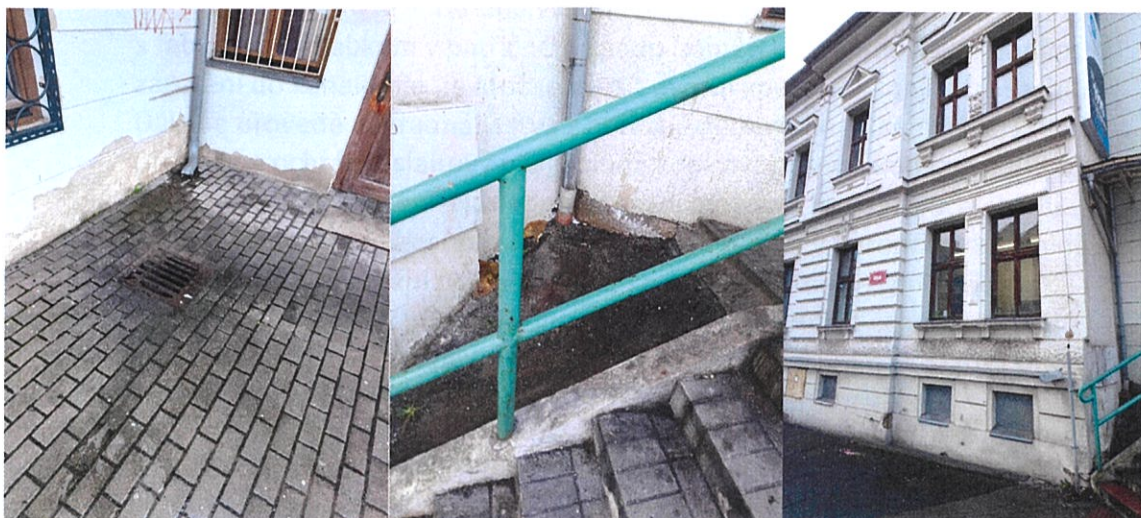
- **Odvod dešťové vody ze střech**, která v současnosti teče do objektu prostřednictvím dvou, nefunkčních svodů.

- **Odvod dešťové vody ze zpevněných ploch (chodníků) kolem objektu, které jsou spádovány k obvodovému zdivu a bez patřičného odvodnění. Vsakující se voda u obvodového zdiva proniká do objektu**
- **Zamezení průniku zemní vlhkosti** - v celém podzemním podlaží proniká voda kapilárním vztlínáním z podzákladí, které prostupuje podlahou a nadzákladovým zdívkem 1podzemního podlaží až ke stropu, dále se také místy objevuje u podlahy 1NP.

Přilehlé chodníky k fasádě objektu je nutné přespádovat a odvodnit společně se svislou izolací nadzákladového zdiva a provést opravu soklu fasády. (vzorový detail viz příloha č.1)

Celé podzemní podlaží je nutné systémově izolovat proti kapilárnímu vztlínání vlhkosti z podzákladí. Jako nejlepší variantu v tomto případě navrhuji kombinaci tlakové a beztlakové injektáže nadzákladových stěn krémem na bázi silan-siloxanu, například KIESOL C od společnosti REMMERS, čímž by byla vytvořena clona proti vztlínající vlhkosti ve stěnách. Na podlahy bych navrhoval multifunkční stěrkovou izolaci například MB 2K s propojením injektáže stěn.
