Restaurátorský průzkum

Restaurátorský záměr

**Oltářní obraz sv. Ignáce
v bývalém jezuitském kostele
v Chomutově**

Oltářní obraz sv. Ignáce

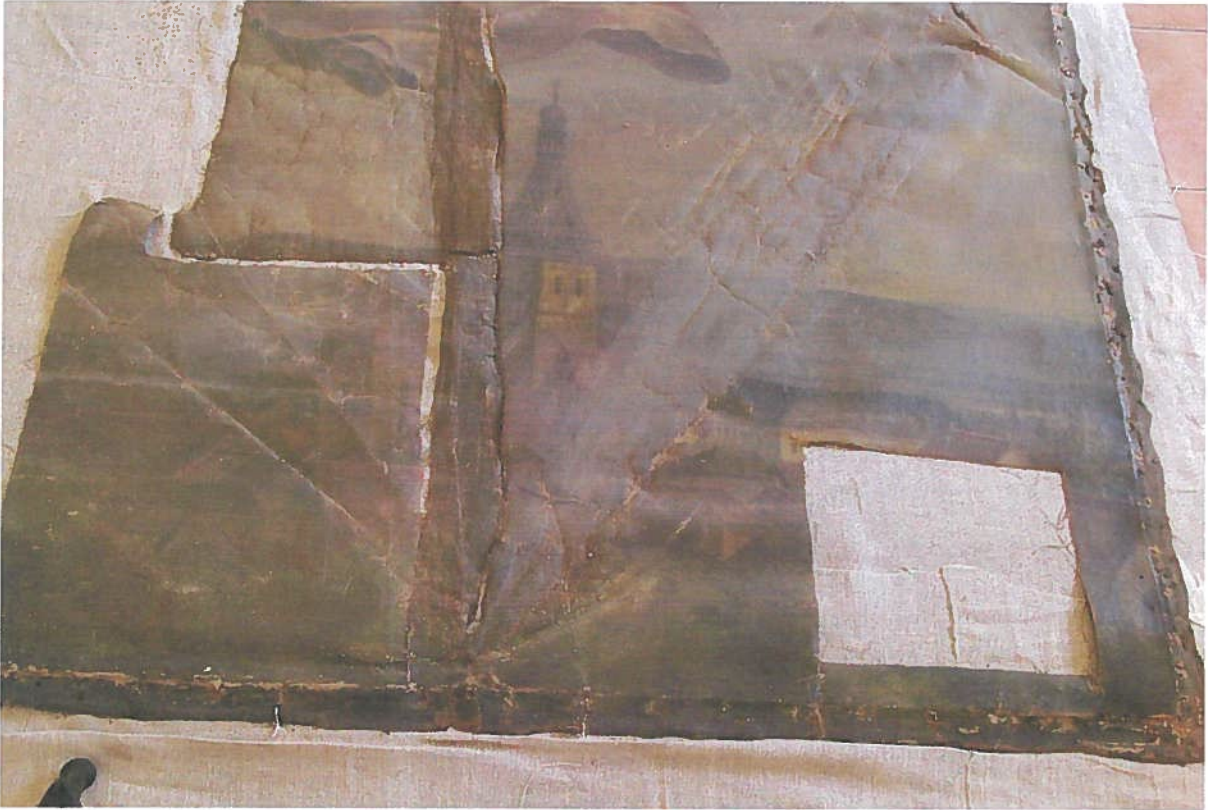
Poškození veduty.

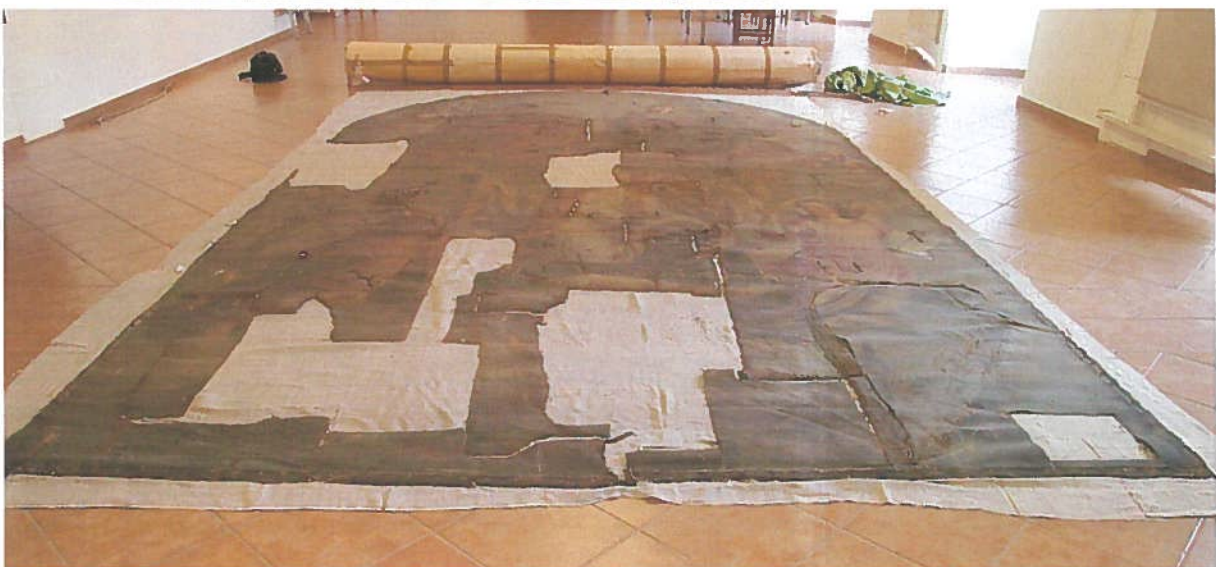
Stav obrazu před zajištěním barevné vrstvy přelepy.

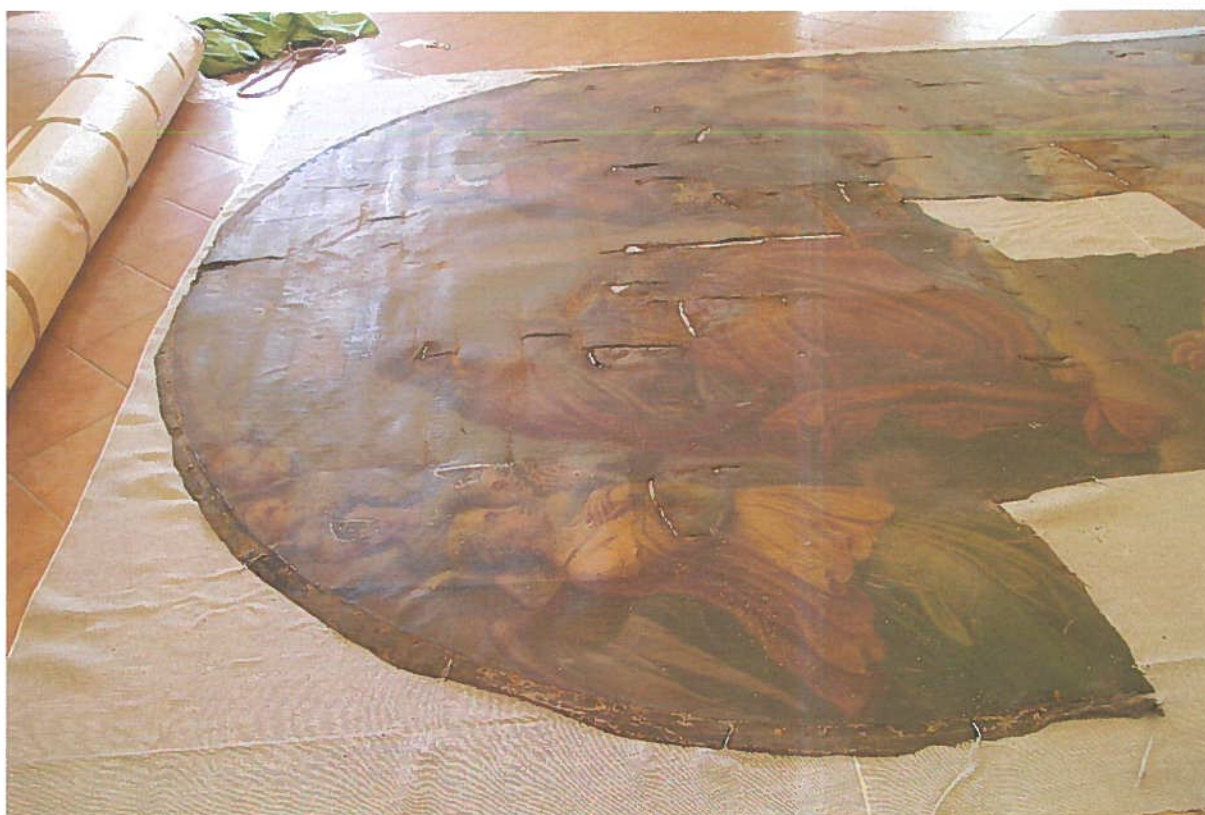
Poškození v horní a střední části obrazu.

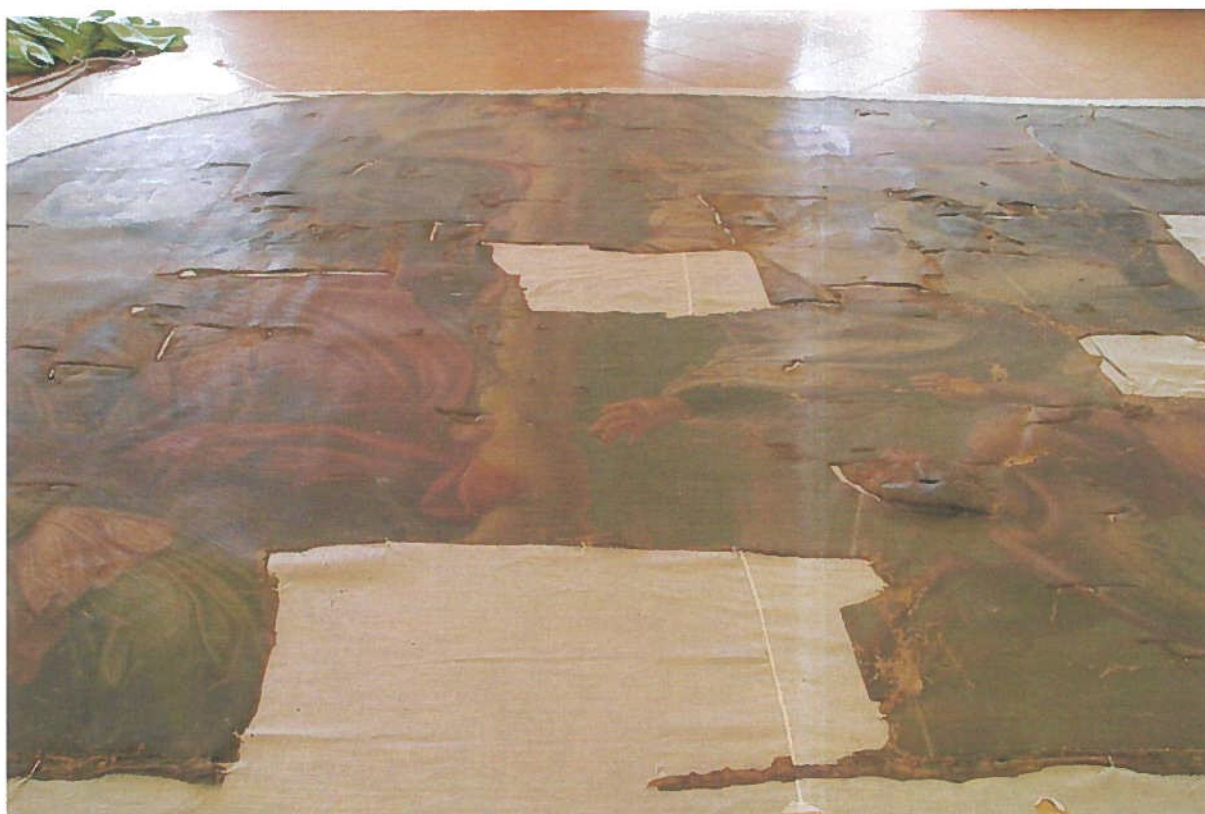
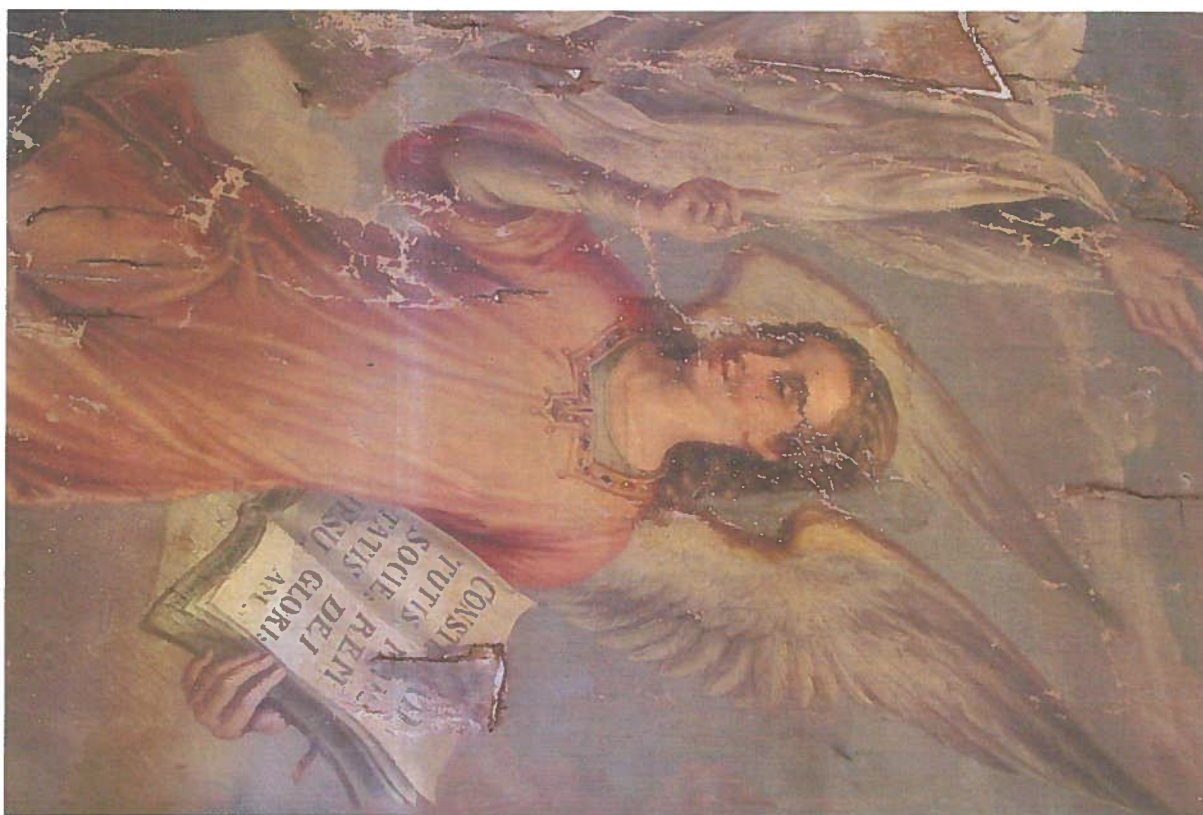
Poškození zlomy a trhlinami.

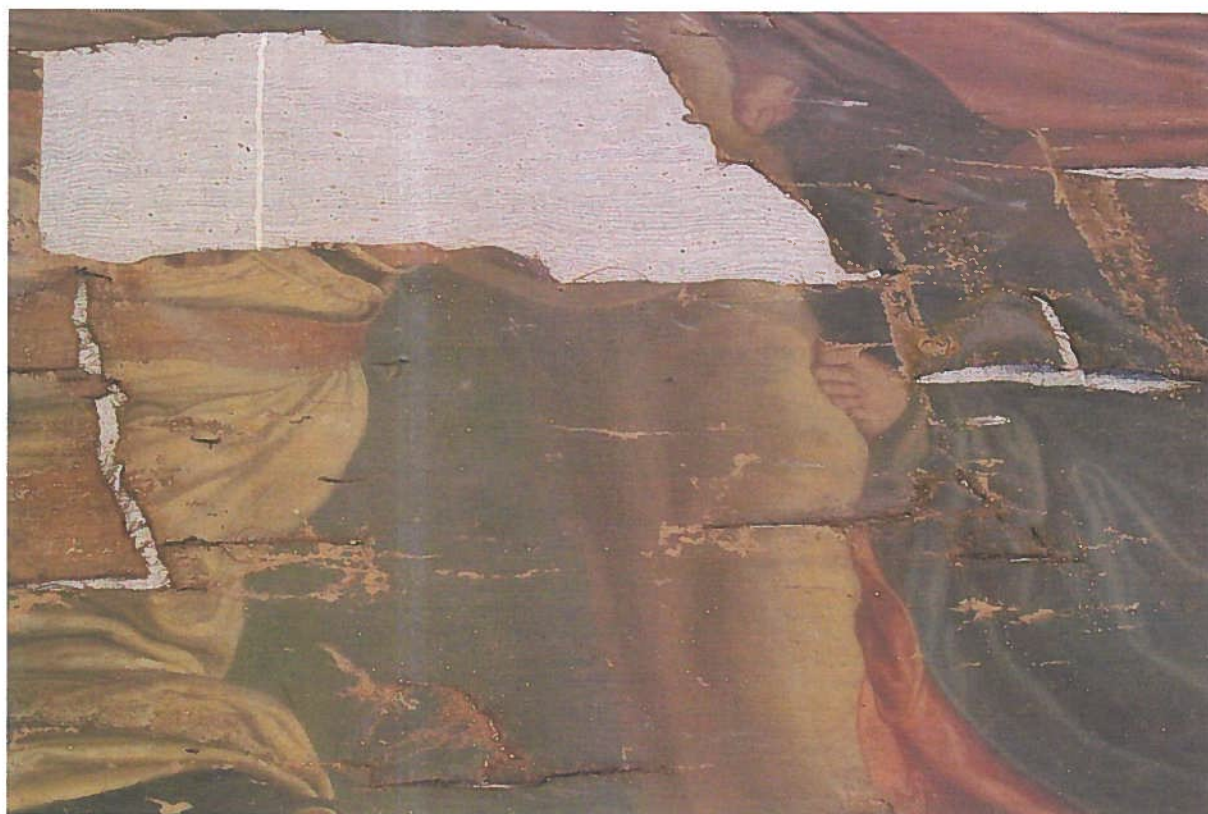
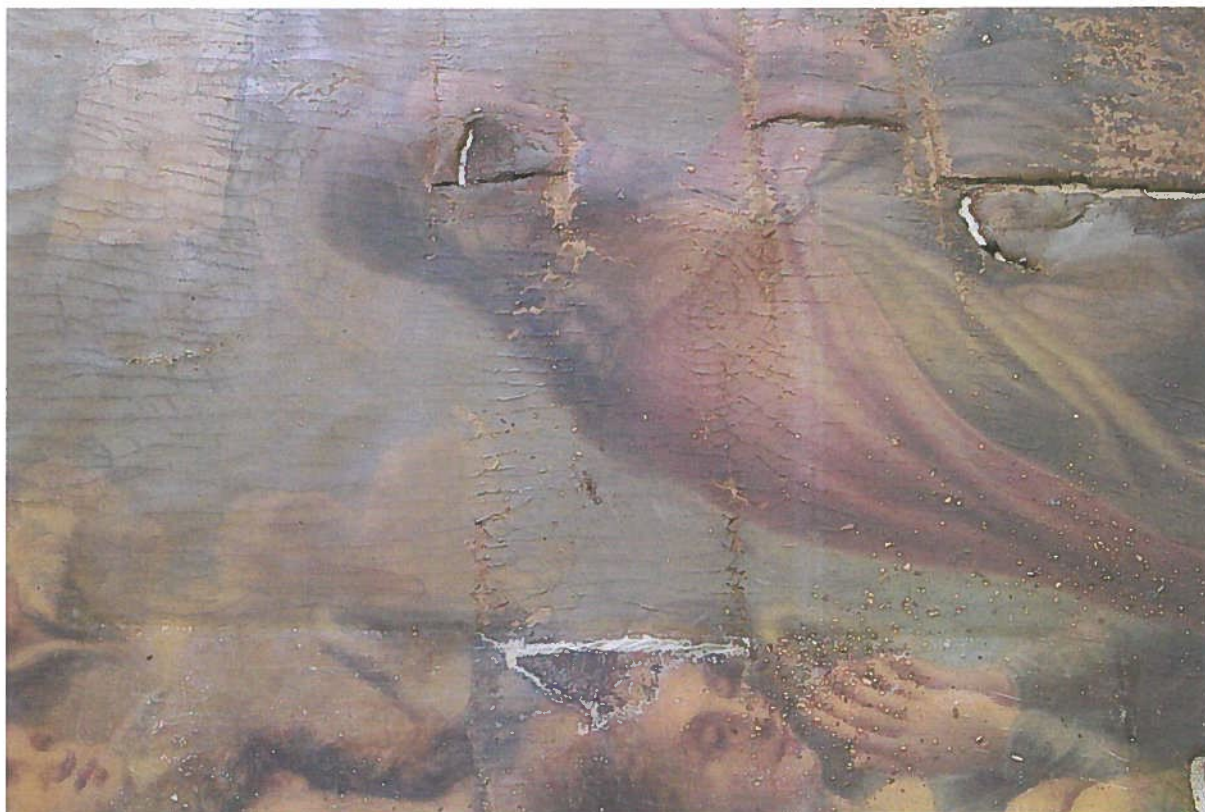
Poškození zlomy, trhlinami a opadáváním barevné vrstvy.

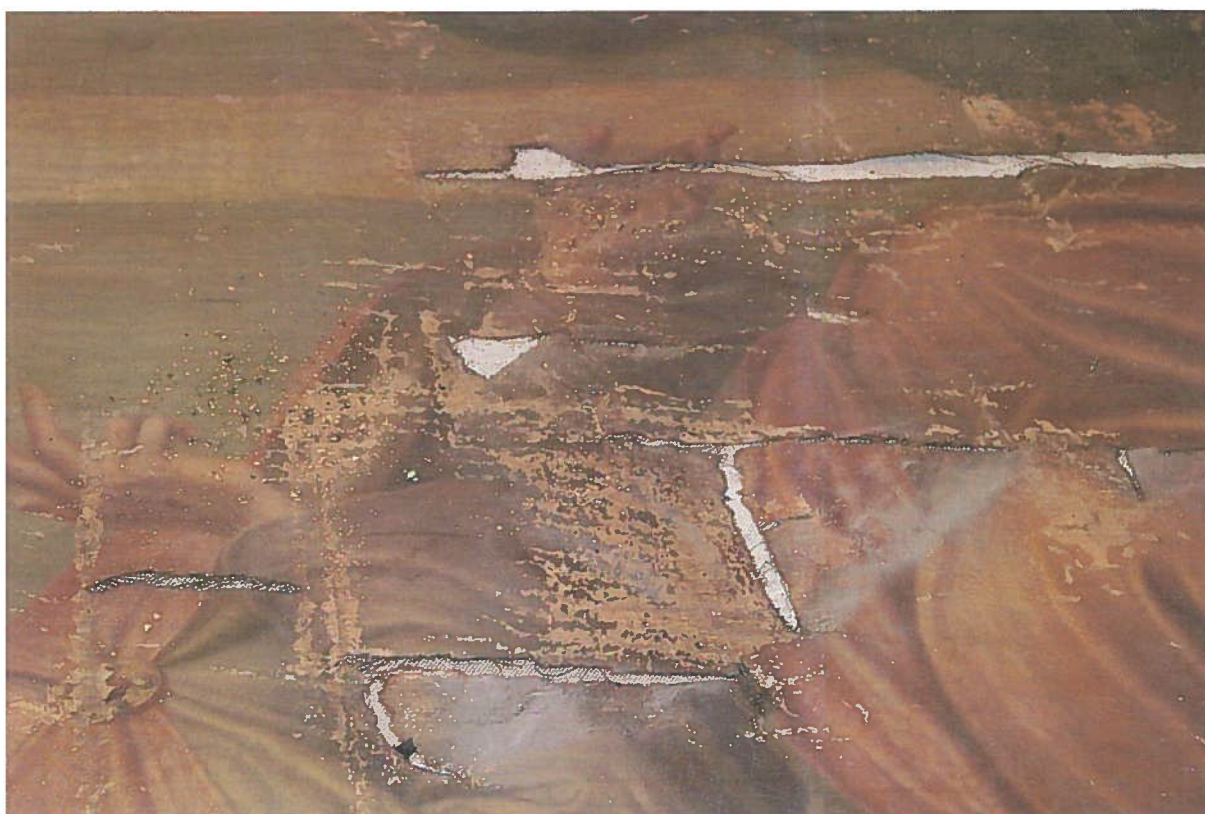
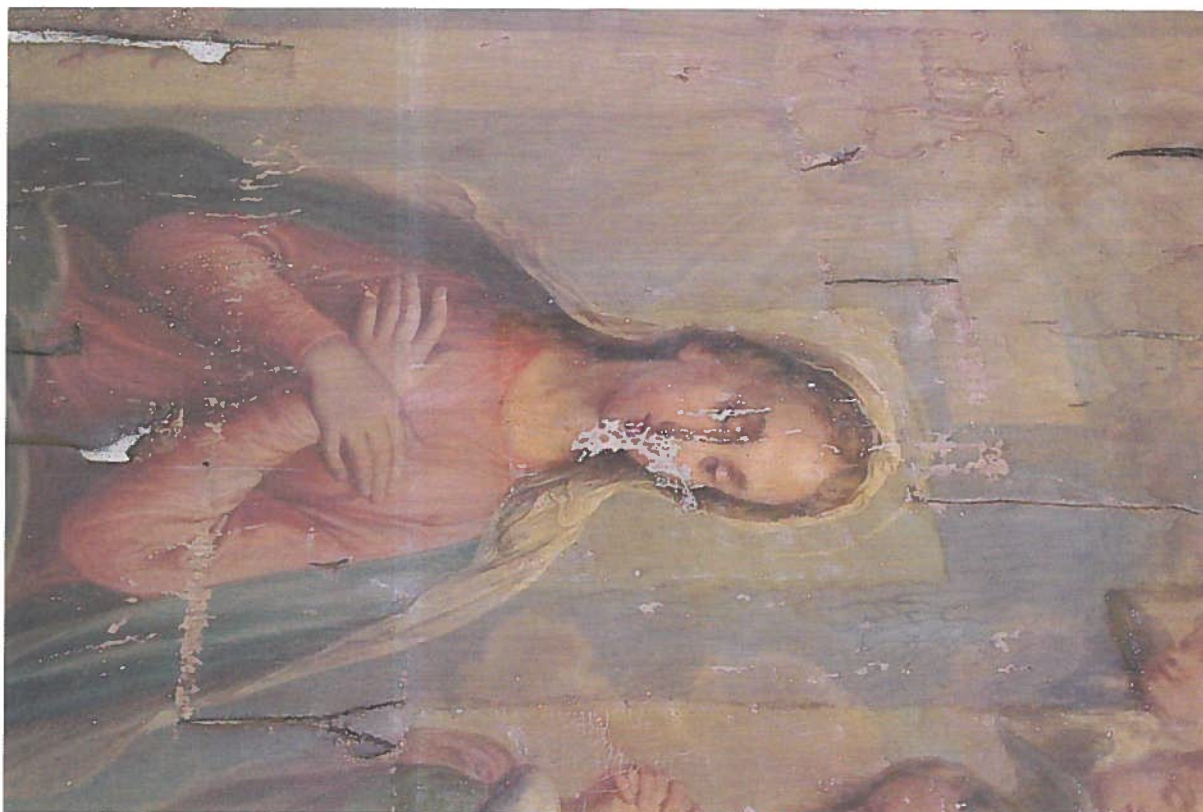
Sondy v ztmavých lacích.

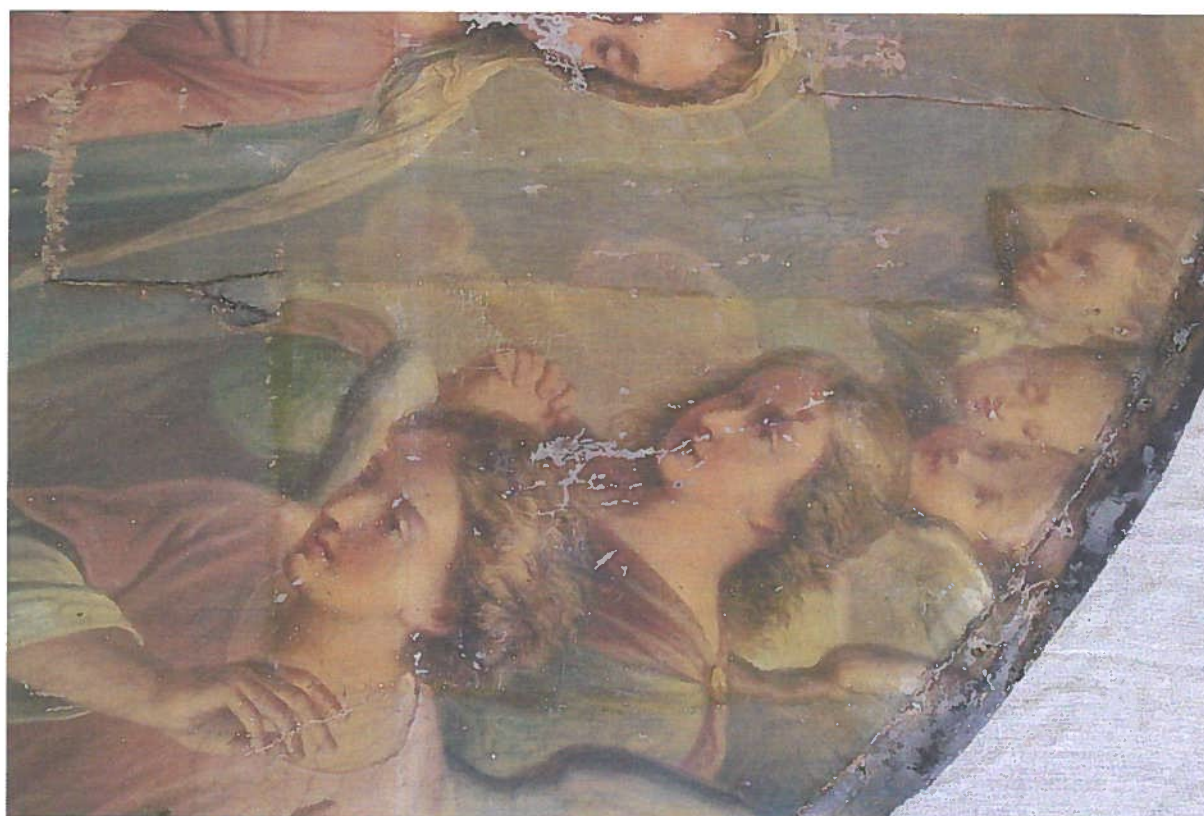
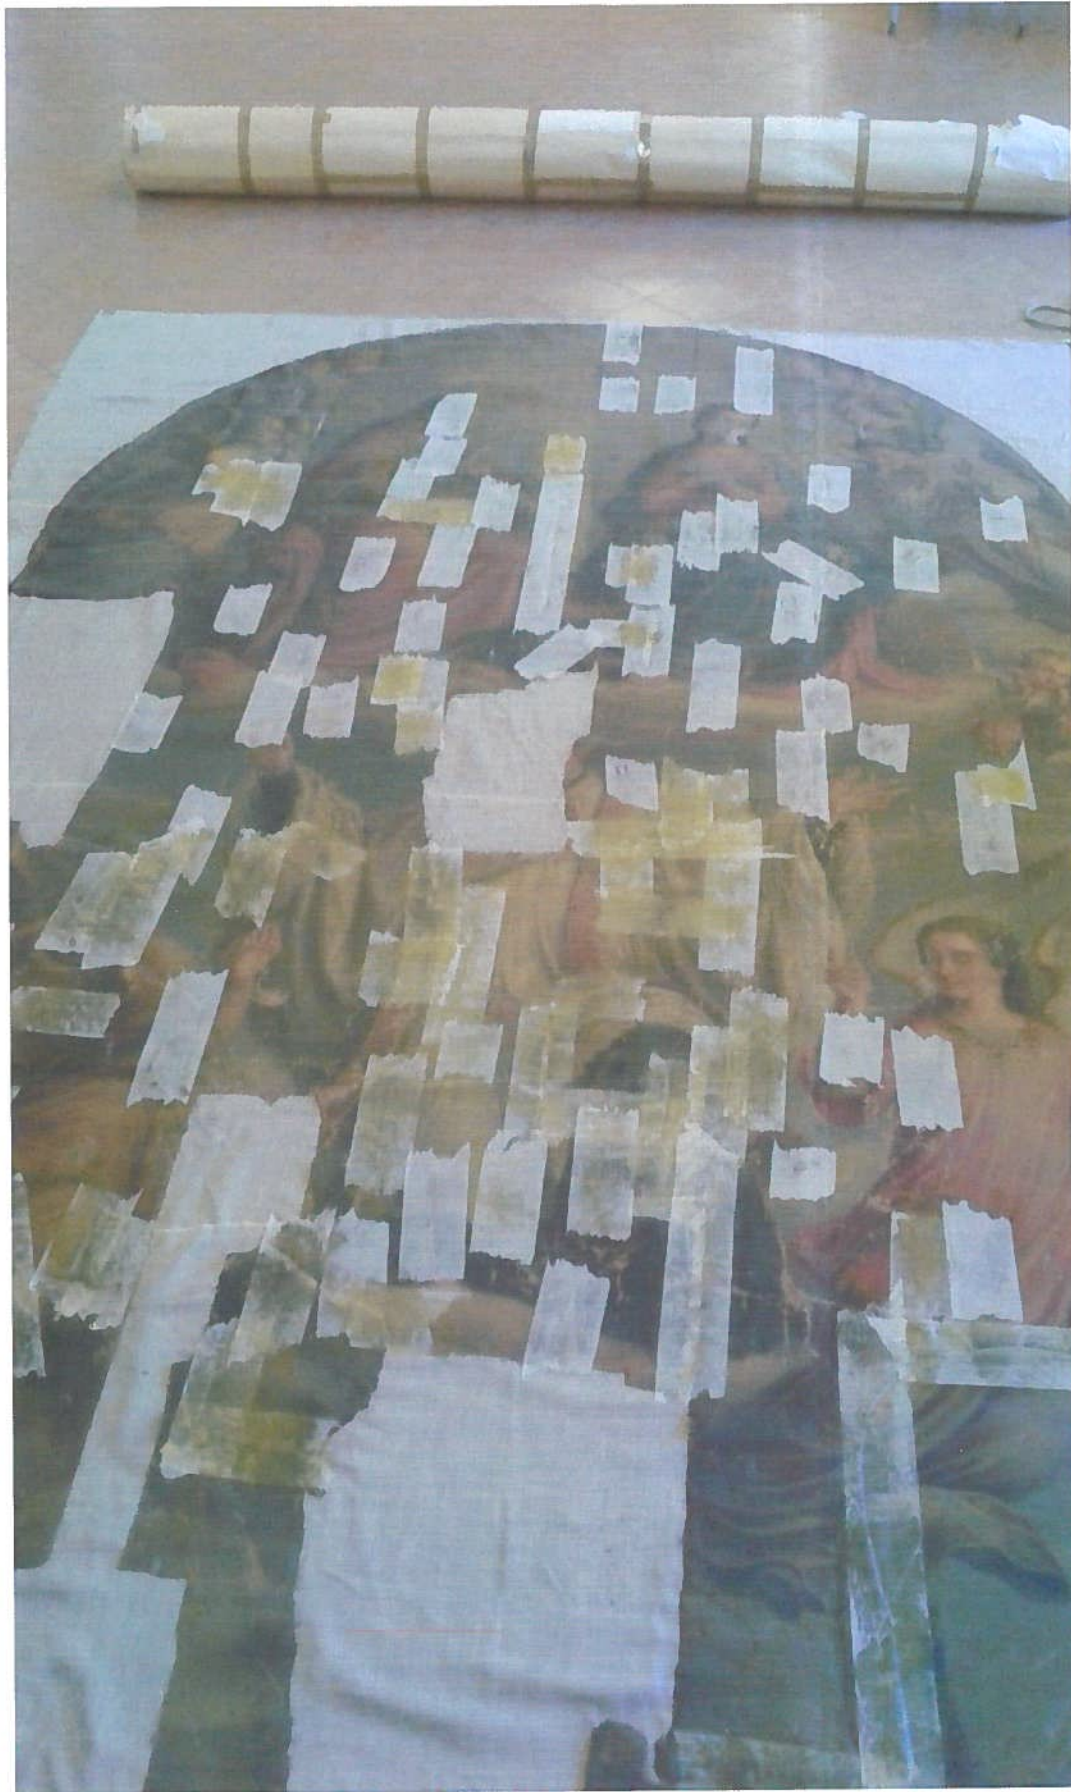
Stav po strukturálním zajištění barevné vrstvy lokálními přelepy japonským papírem.

V další fázi ošetření (v dubnu 2021) bylo provedeno Milenou Nečáskovou a Janem Stöcklem zajištění barevné vrstvy lokálními přelepky japonským papírem s adhezivem ze směsi včelího vosku a damarové pryskyřice na místech, kde se barevná vrstva drolila, tj. na okrajích trhlin a zlomech podél někdejších přehybů plátna. Poté bylo plátno z líce celoplošně přelepeno mikroténovou fólií, pomocí měkčího adheziva z včelího vosku. Obraz byl poté překryt celoplošně ještě jednou polyethylenovou fólií a navinut na válec o průměru 60 cm.
