Vizuální prohlídka komunikace - výstupní protokol

Akce: diagnostika vozovky

Komunikace: ul. Slezská Chomutov

Datum prohlídky: 18.04.2024

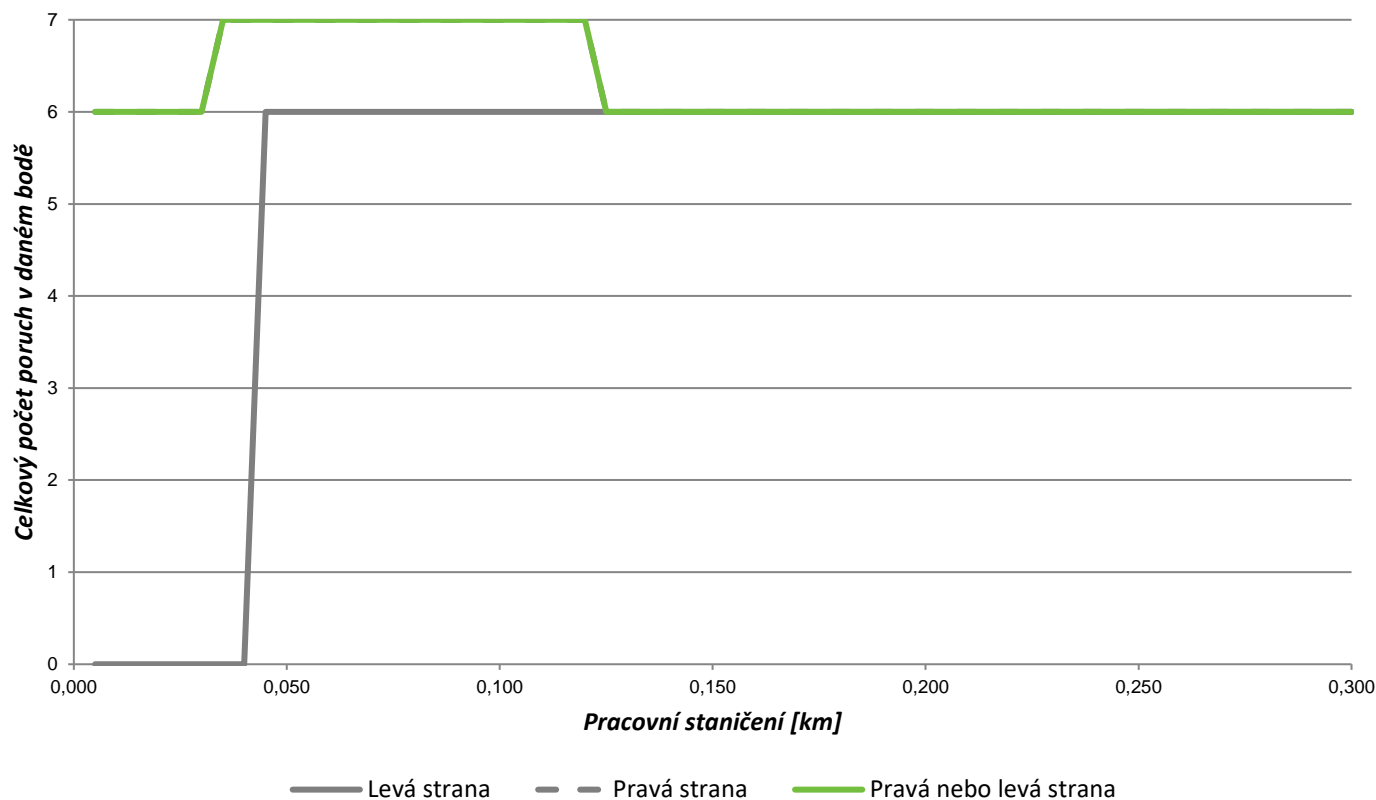
Součtový graf poruch

Název poruchy	Celková délka postižených částí [m]			% zastižené délky komunikace			% ze všech zastižených poruch		
	L	P	L nebo P	L	P	L nebo P	L	P	L nebo P
Kaverny	260	300	300	86,7	100,0	100,0	13,8	15,9	15,9
Ztráta asfaltového tmelu	260	300	300	86,7	100,0	100,0	13,8	15,9	15,9
Hlubková koroze	260	300	300	86,7	100,0	100,0	13,8	15,9	15,9
Výtluky v ohrubné vrstvě a krytu	260	300	300	86,7	100,0	100,0	13,8	15,9	15,9
Vysprávk	260	300	300	86,7	100,0	100,0	13,8	15,9	15,9
Síťové trhliny	0	90	90	0,0	30,0	30,0	0,0	4,8	4,8
Plošná deformace vozovky	260	300	300	86,7	100,0	100,0	13,8	15,9	15,9
