ČÍSLO ZAKÁZKY: 24035

## **ZÁVĚREČNÁ ZPRÁVA STAVEBNĚ-TECHNICKÝ PRŮZKUM – ETAPA II**

**Konverze objektu bývalých lázní  
na knihovnu  
Chomutov**

Název stavby: Městské lázně Chomutov – konverze na knihovnu  
Místo stavby: Chomutov  
Charakter zkoušek: Stavebně-technický průzkum – etapa II  
Objednatel: AED projekt, a.s.  
Pod Radnicí 1235/2a, 150 000 Praha 5  
Zpracovatel měření: NV Engineering s.r.o., U Průhonu 20, 170 00 Praha 7

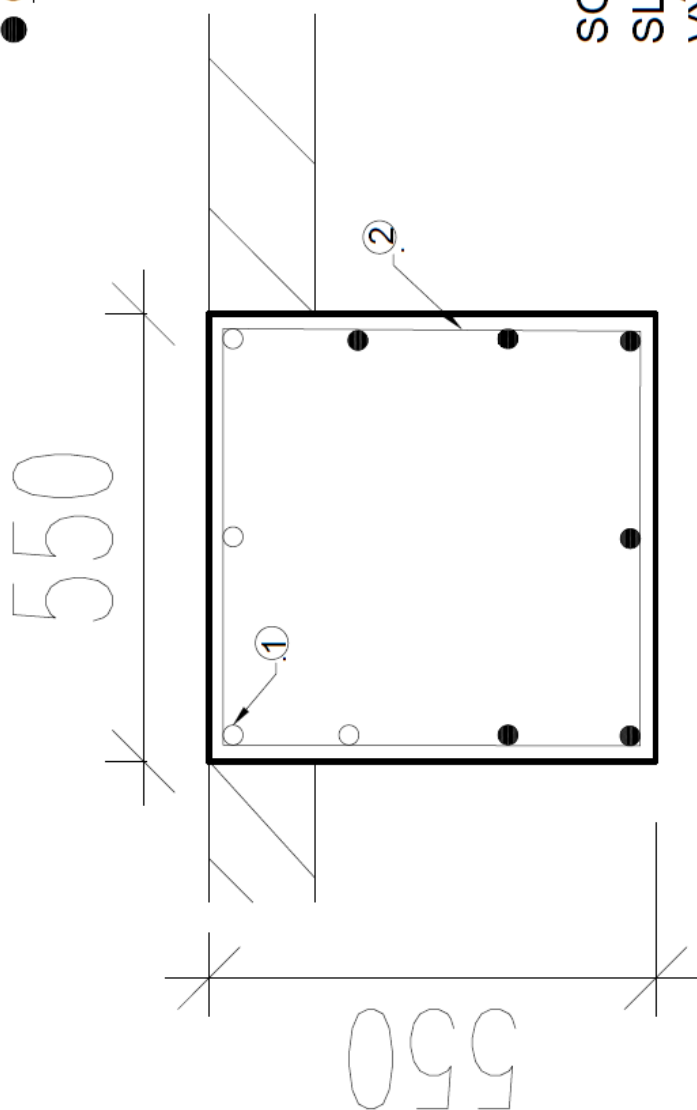
SONDÁŽNÍ RÝHA R1 + R2  
SLOUP V 2.NP  
VÝZTUŽ SLOUPU

● ODHALENÁ VÝZTUŽ

- ① ŽEBROVANÁ TYP J + V Ø 22 mm
- ② TŘMÍNKY HLADKÉ OBTOČENÉ  
TYP T Ø 8 mm, á - 210

BOČNÍ KRYTÍ 20-25 mm  
POVRCHOVÁ KOROZE  
HLAVNÍ A KONSTRUKČNÍ VÝZTUŽE

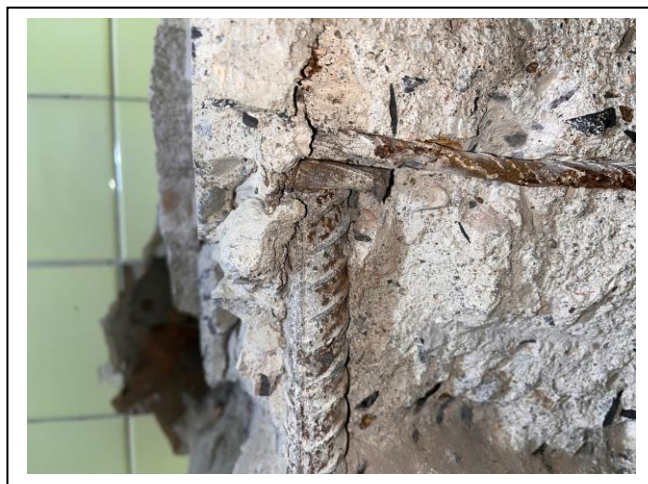
- **ODHALENÁ VÝZTUŽ**
  - ① ŽEBROVANÁ TYP V Ø 22 mm
  - ② TŘMÍNKY HLADKÉ OBTOČENÉ TYP T Ø 6 mm, á - 210
- BOČNÍ KRYTÍ 20-30 mm  
POVRCHOVÁ KOROZE  
HLAVNÍ A KONSTRUKČNÍ VÝZTUŽE
- SONDÁŽNÍ RÝHA R4  
SLOUPV 2.NP  
VÝZTUŽ SLOUPU

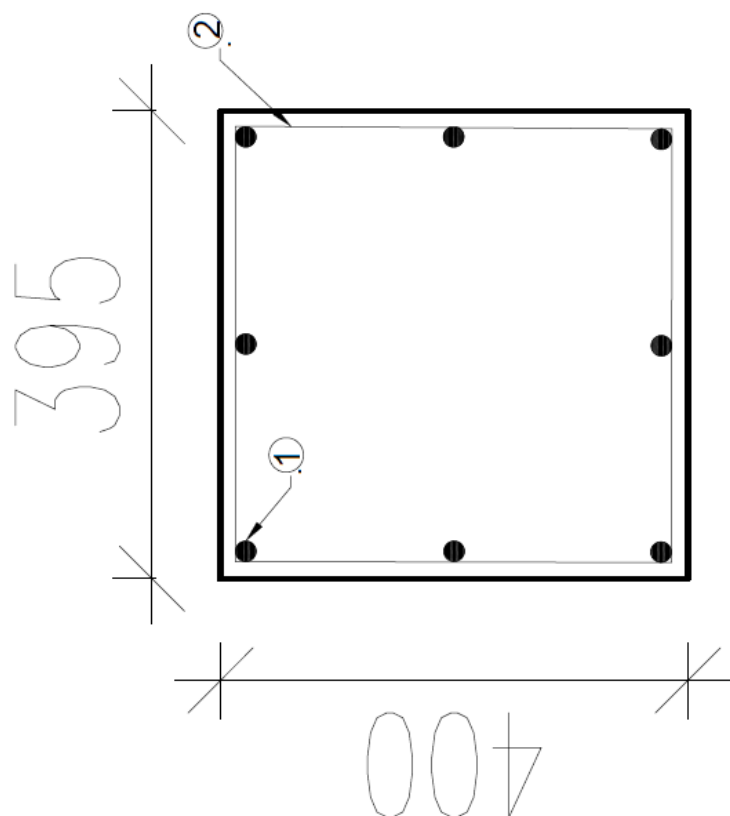
SONDÁŽNÍ RÝHA R19-R26 + R30  
SLOUP POD BAZÉNOVÝM PROSTOREM  
VÝZTUŽ SLOUPU

● ODHALENÁ VÝZTUŽ

- ① ŽEBROVANÁ TYP J Ø 14 mm
- ② TŘMÍNKY HLADKÉ OBTOČENÉ  
TYP T Ø6 mm, á - 230

BOČNÍ KRYTÍ 20-40 mm  
POVRCHOVÁ KOROZE  
HLAVNÍ A KONSTRUKČNÍ VÝZTUŽE

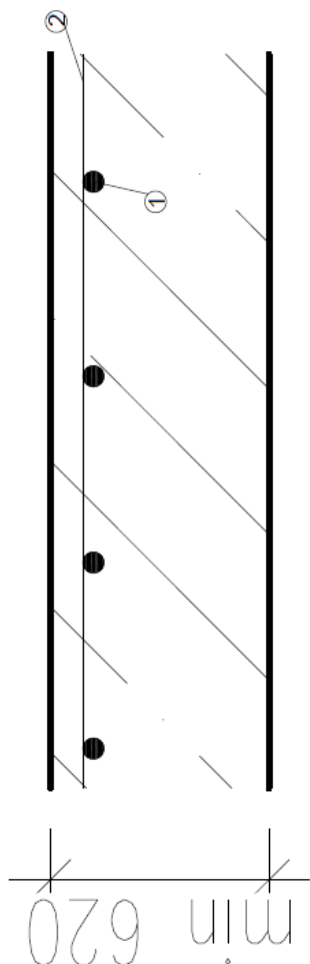
SONDÁŽNÍ RÝHA R27+R28+R29  
PODLAHA - DESKA POD BAZÉNOVÝM PROSTOREM  
VÝZTUŽ DESKY

● ODHALENÁ VÝZTUŽ

- ① ŽEBROVANÁ TYP J Ø 18 mm, á 260 mm
- ② ŽEBROVANÁ TYP J Ø 16 mm, á 220 mm

VRCHNÍ KRYTÍ 20mm  
POVRCHOVÁ KORÓZE  
HLAVNÍ A KONSTRUKČNÍ VÝZTUŽE

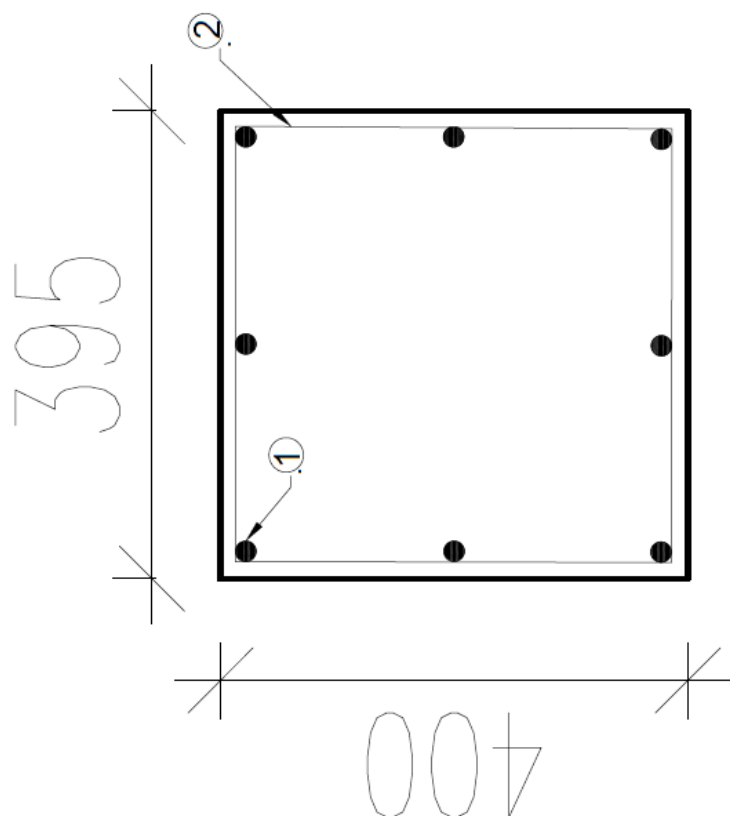
SONDÁŽNÍ RÝHA R19-R26 + R30  
SLOUP POD BAZÉNOVÝM PROSTOREM  
VÝZTUŽ SLOUPU

● ODHALENÁ VÝZTUŽ

- ① ŽEBROVANÁ TYP J Ø 14 mm
- ② TŘMÍNKY HLADKÉ OBTOČENÉ  
TYP T Ø6 mm, á - 230

BOČNÍ KRYTÍ 20-40 mm  
POVRCHOVÁ KOROZE  
HLAVNÍ A KONSTRUKČNÍ VÝZTUŽE

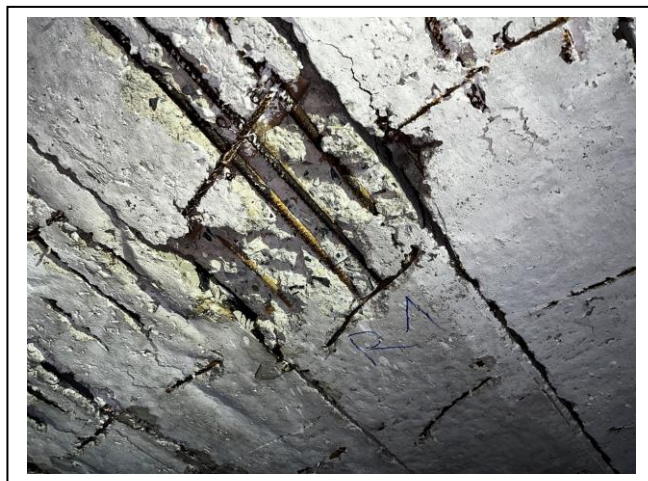
**Foto 326 – R1 – strop výklenku mimo půdorys**

Strop je tvořen žb trámy  
průřezu 300x300 mm, kladenými na sraz  
vedle sebe

Značná koroze, rozsáhlý opad krycí vrstvy

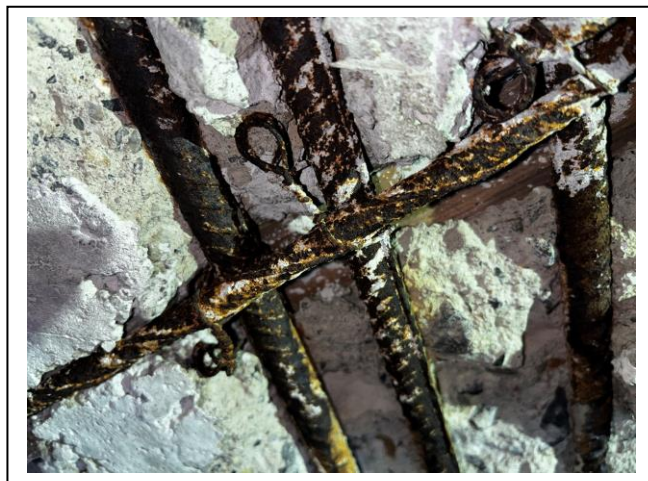
**Foto 329 – R1 – strop výklenku mimo půdorys**

Značná koroze, rozsáhlý opad krycí vrstvy

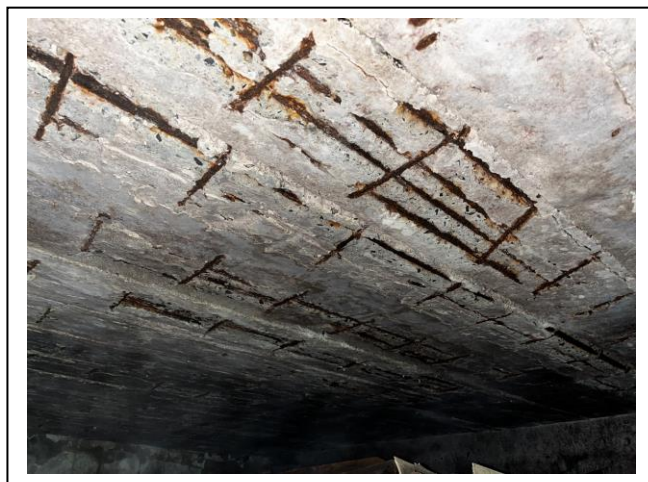
**Foto 324 – strop výklenku mimo půdorys**

Značná koroze, rozsáhlý opad krycí vrstvy

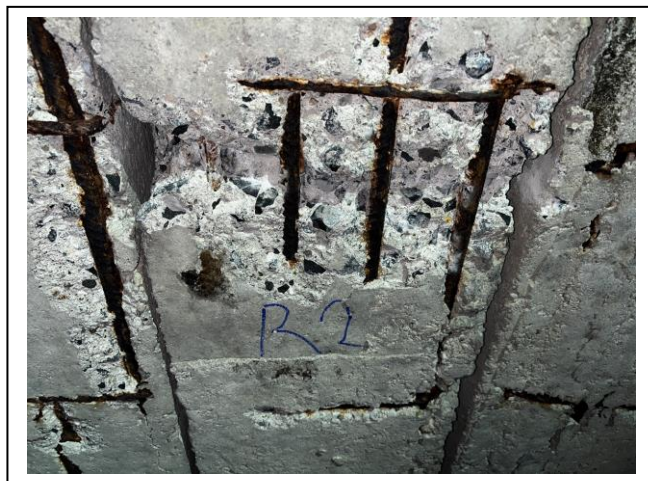
**Foto 334 – R2 – strop výklenku mimo půdorys**

Strop je tvořen žb trámy průřezu 300x300 mm, kladenými na sraz vedle sebe

Značná koroze, rozsáhlý opad krycí vrstvy

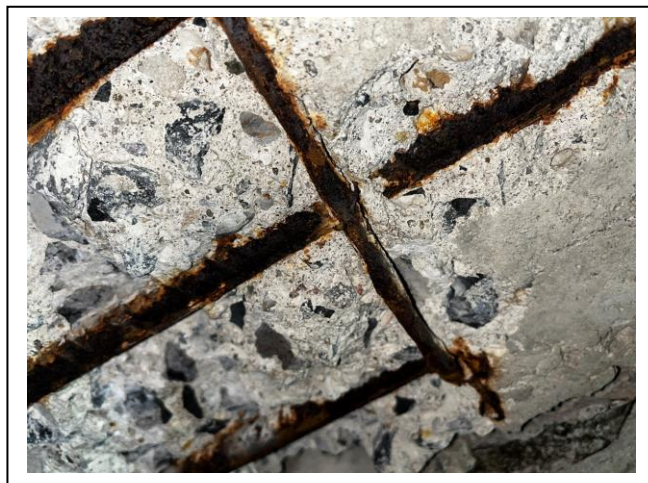
**Foto 337 – R2 – strop výklenku mimo půdorys**

Značná koroze, rozsáhlý opad krycí vrstvy

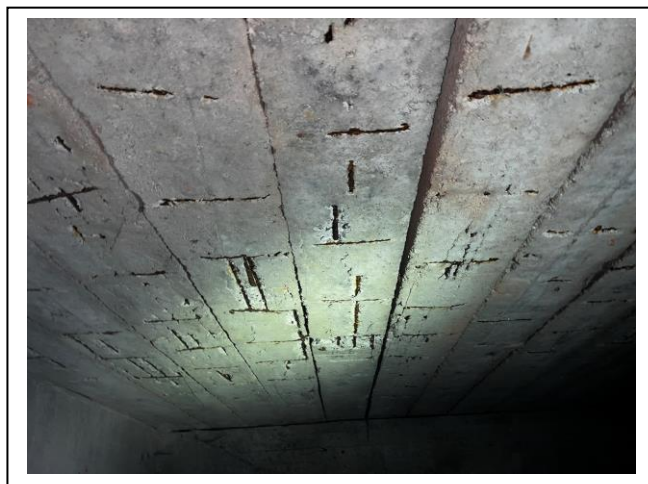
**Foto 333 – strop výklenku mimo půdorys**

Značná koroze, rozsáhlý opad krycí vrstvy

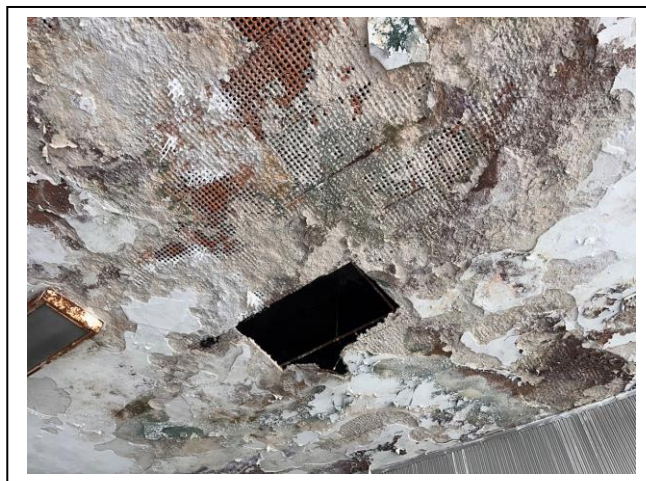
**Foto 309 – masivní zatékání do stopní konstrukce, provedení průlezu**

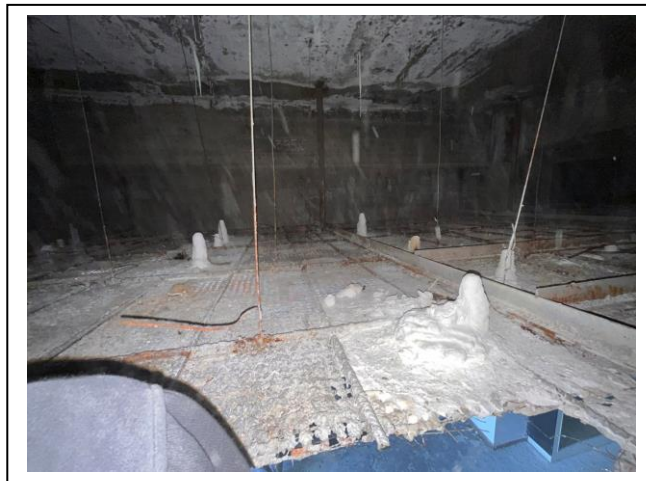
**Foto 310 – masivní zatékání do stopní konstrukce, pohled do prostoru nad podhledem**

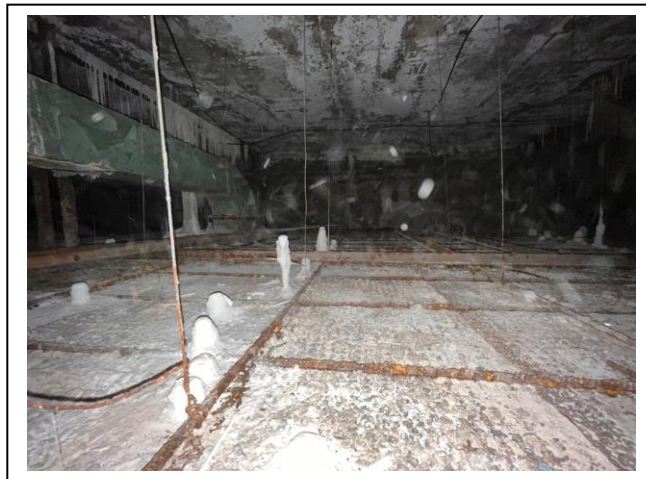
**Foto 311 – masivní zatékání do stopní konstrukce, pohled do prostoru nad podhledem**

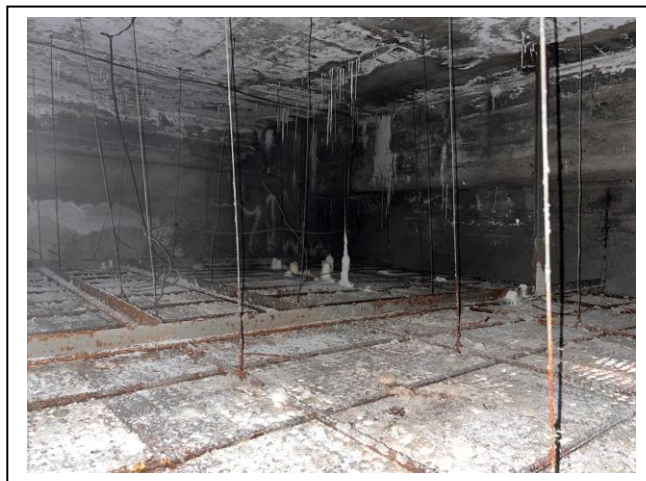
**Foto 312 – masivní zatékání do stopní konstrukce, pohled do prostoru nad podhledem**

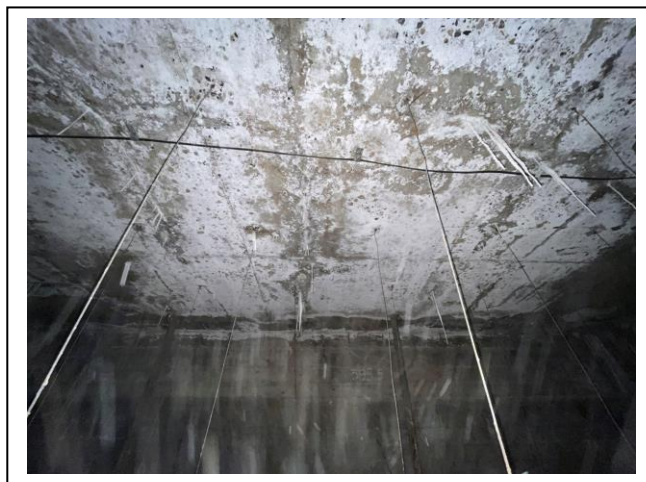
**Foto 313 – masivní zatékání do stopní konstrukce, pohled do prostoru nad podhledem**

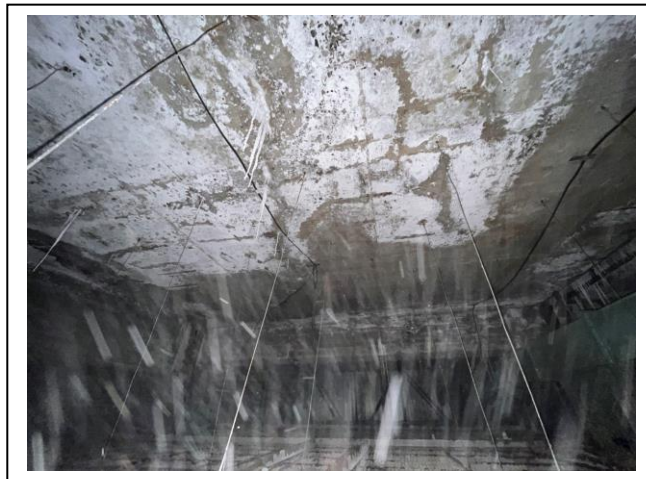
**Foto 314 – masivní zatékání do stopní konstrukce, pohled do prostoru nad podhledem**

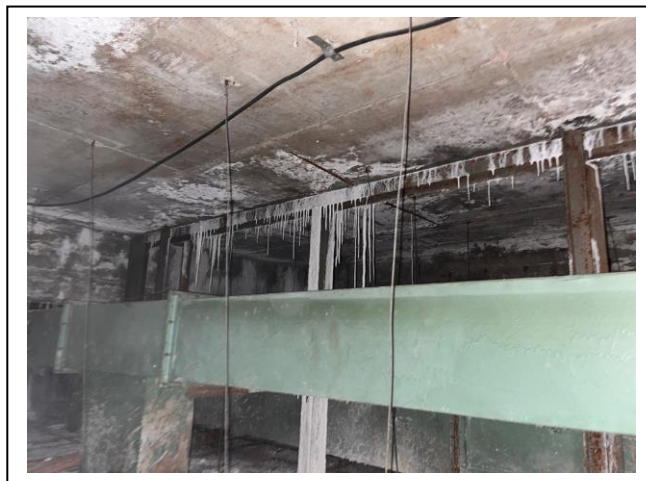
**Foto 315 – masivní zatékání do stopní konstrukce, pohled do prostoru nad podhledem**

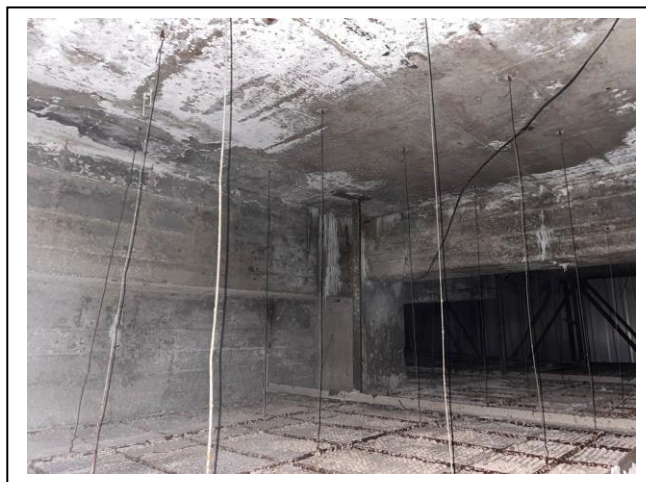
**Foto 316 – masivní zatékání do stopní konstrukce, pohled do prostoru nad podhledem**

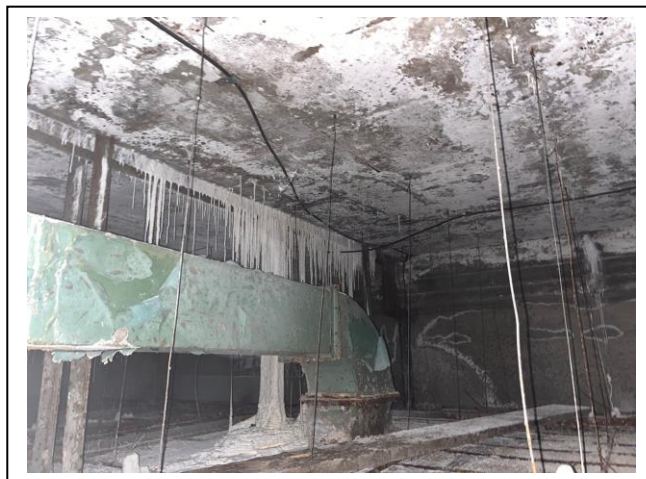
**Foto 317 – masivní zatékání do stopní konstrukce, pohled do prostoru nad podhledem**

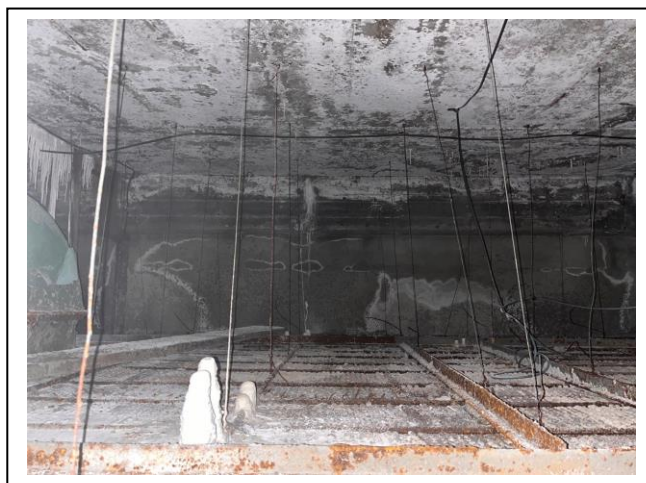
**Foto 318 – masivní zatékání do stopní konstrukce, pohled do prostoru nad podhledem**

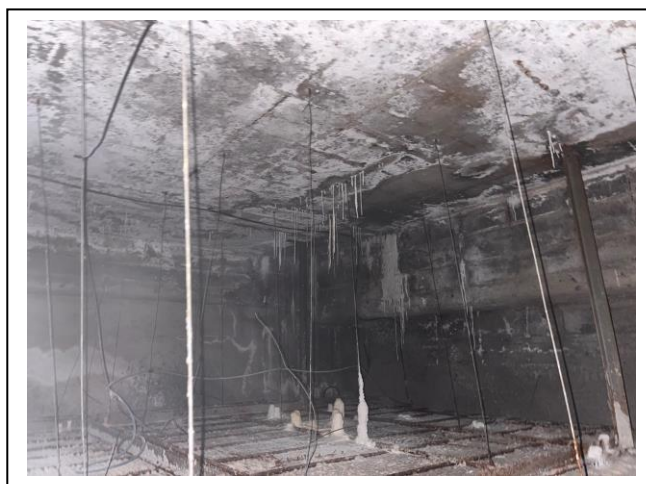
**Foto 319 – masivní zatékání do stopní konstrukce, pohled do prostoru nad podhledem**

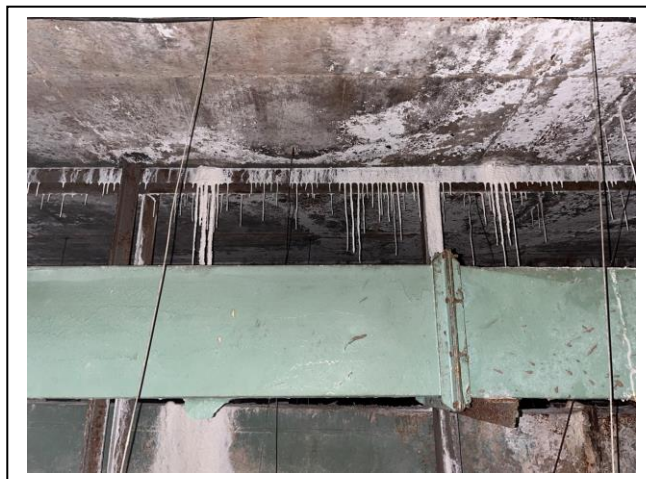
**Foto 320 – masivní zatékání do stopní konstrukce, pohled do prostoru nad podhledem**

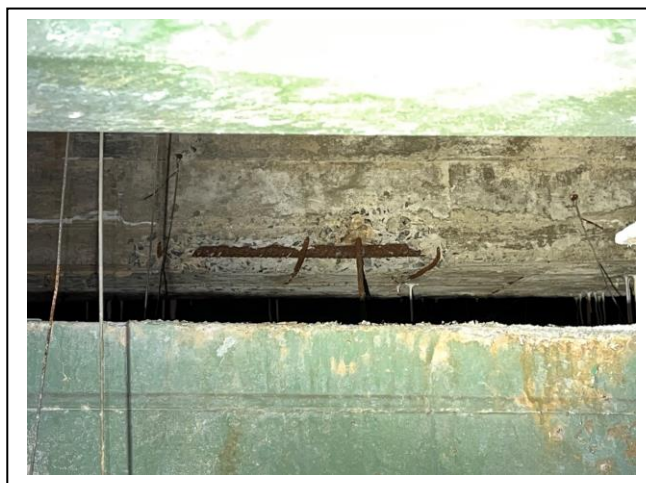
**Foto 322 – masivní zatékání do stopní konstrukce, pohled do prostoru nad podhledem**

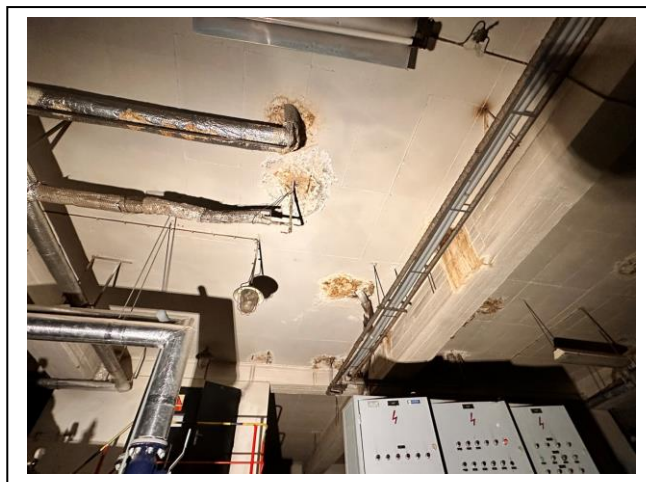
**PASPORTIZACE KONSTRUKCÍ POD PROSTOREM BAZÉNU - DOKUMENTACE  
PORUCH KONSTRUKCÍ****Foto PAS 006 – zatékání do stropní  
konstrukce kolem prostupů ŽB deskou**

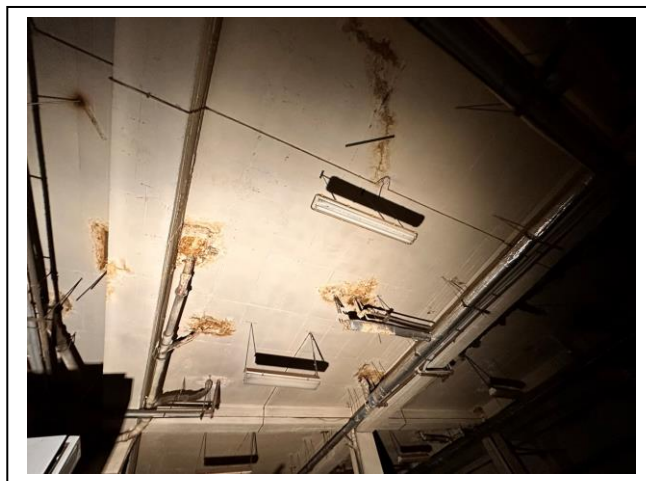
**Foto PAS 007 – zatékání do stropní  
konstrukce kolem prostupů ŽB deskou**

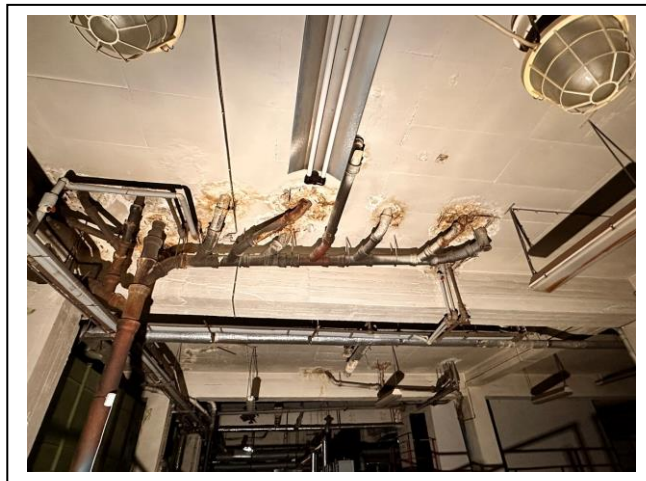
**Foto PAS 008 – zatékání do stropní  
konstrukce kolem prostupů ŽB deskou**

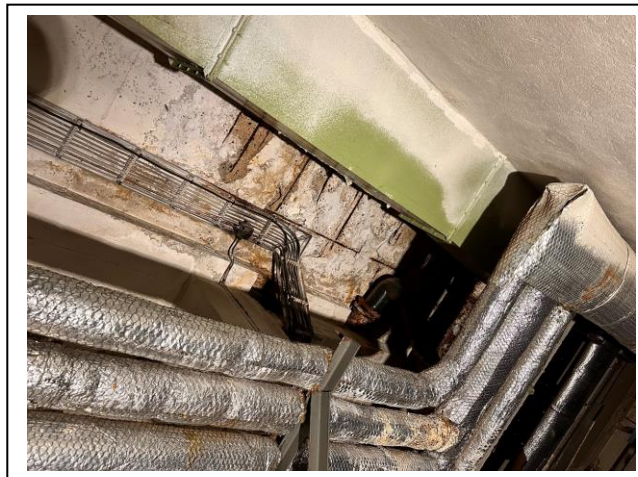
**Foto PAS 010 – zatékání do stropní konstrukce, opad krycí vrstvy, koroze výztuže**

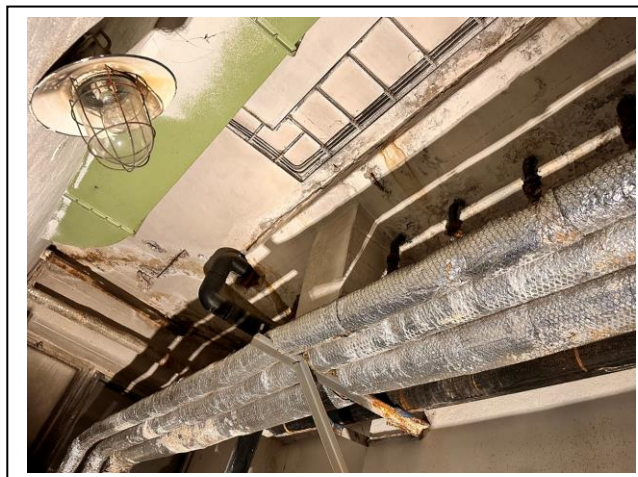
**Foto PAS 011 – zatékání do stropní konstrukce, opad krycí vrstvy, koroze výztuže**

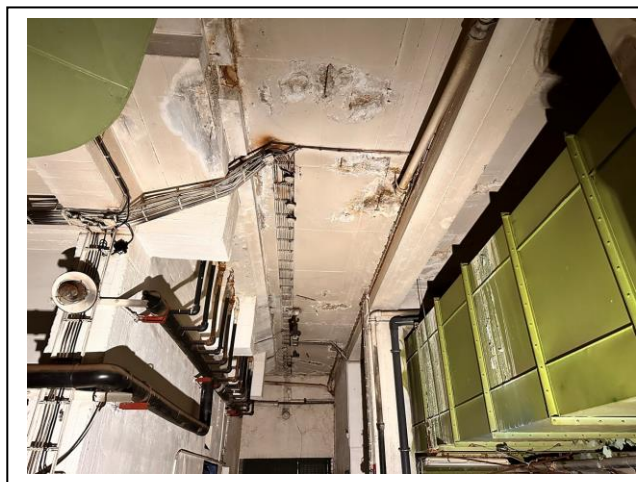
**Foto PAS 013 – zatékání do stropní konstrukce, opad krycí vrstvy, koroze výztuže**

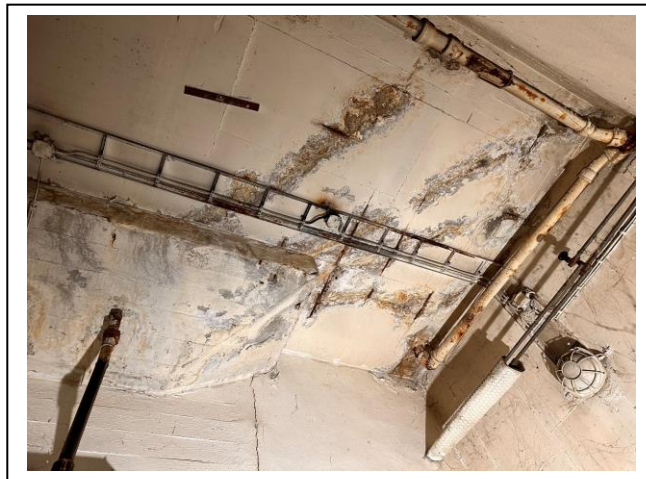
**Foto PAS 014 – zatékání do stropní konstrukce, opad krycí vrstvy, koroze výztuže**

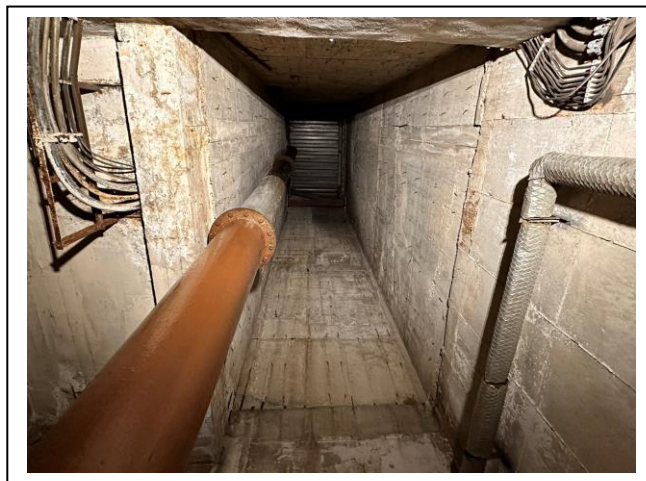
**Foto PAS 015 – zatékání do stropní konstrukce, pohled do větrací šachty**

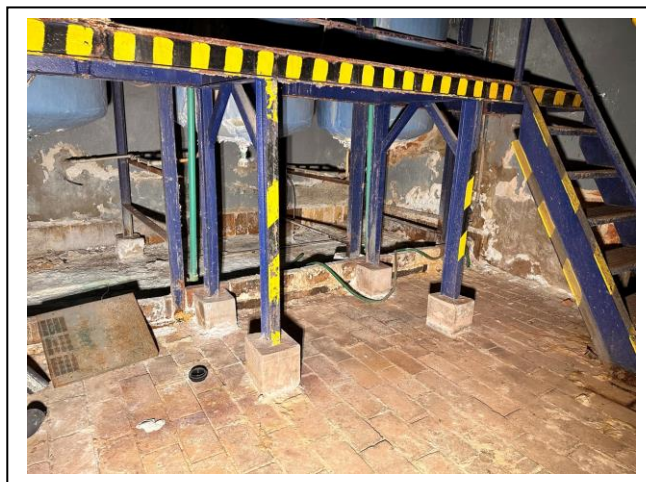
**Foto PAS 017 – vzlínání vlhkosti, opad omítek, koroze kovových prvků**

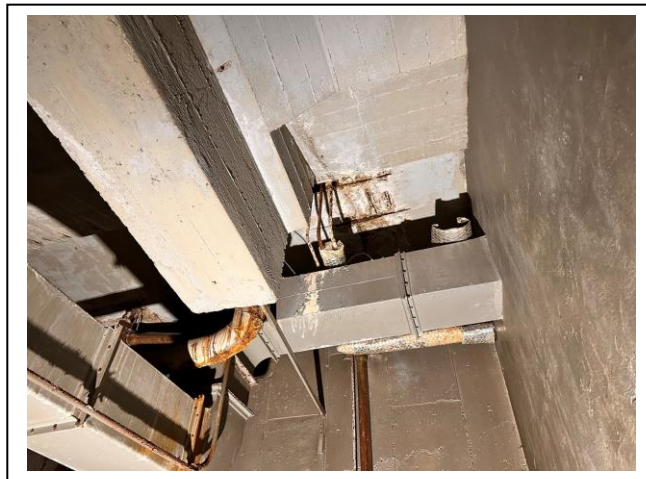
**Foto PAS 018 – zatékání do stropní konstrukce, opad krycí vrstvy, koroze výztuže**

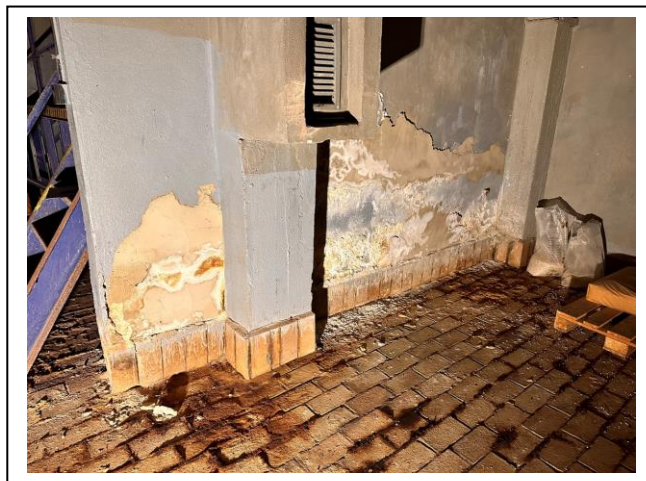
**Foto PAS 019 – vzlínání vlhkosti, opad omítek**

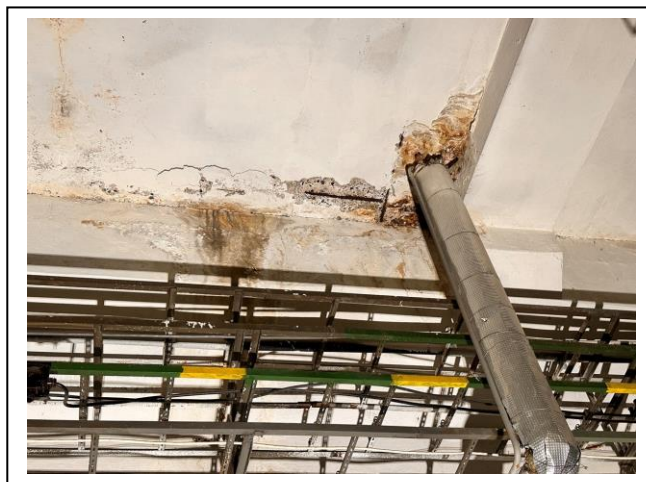
**Foto PAS 020 – zatékání do stropní konstrukce, opad krycí vrstvy, koroze výztuže**

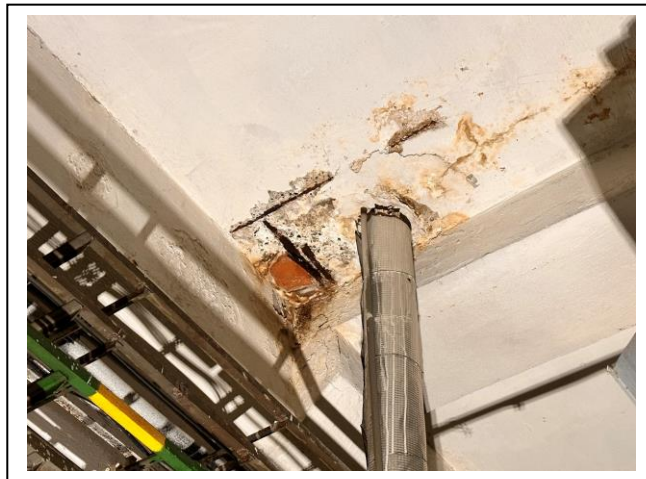
**Foto PAS 021 – zatékání do stropní konstrukce, opad krycí vrstvy, koroze výztuže**

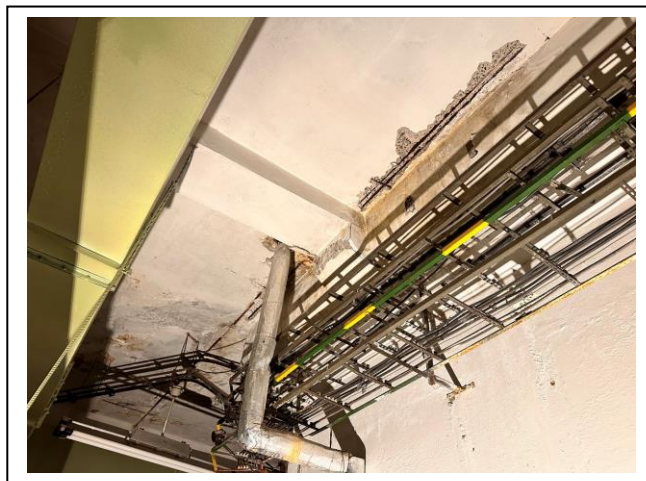
**Foto PAS 022 – zatékání do stropní konstrukce, opad krycí vrstvy, koroze výztuže**

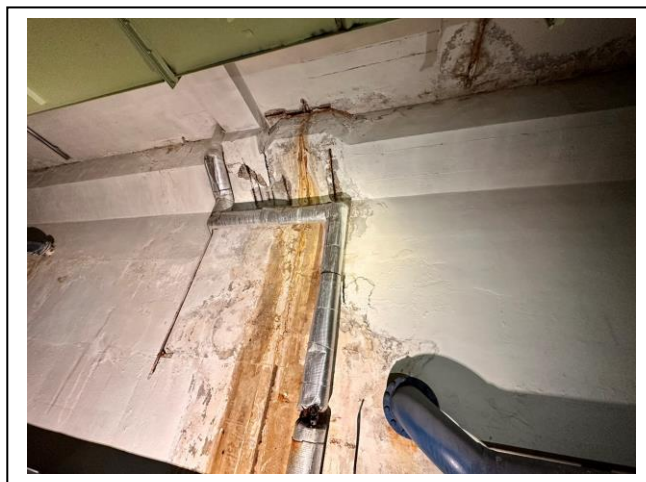
**Foto PAS 024 – zatékání do stropní konstrukce, opad krycí vrstvy, koroze výztuže**

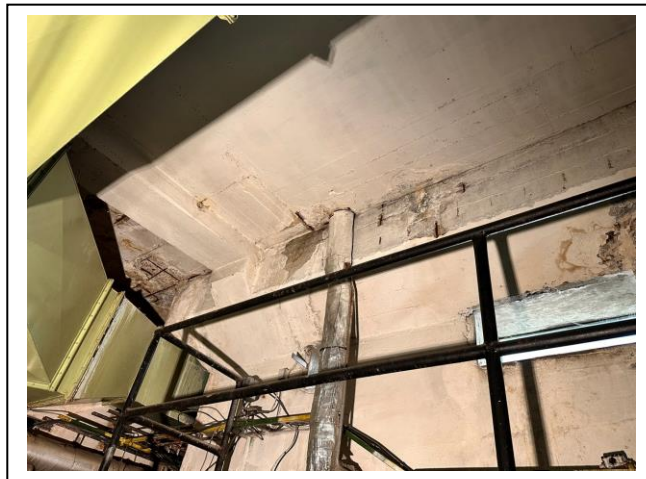
**Foto PAS 025 – zatékání do stropní konstrukce, opad krycí vrstvy, koroze výztuže**

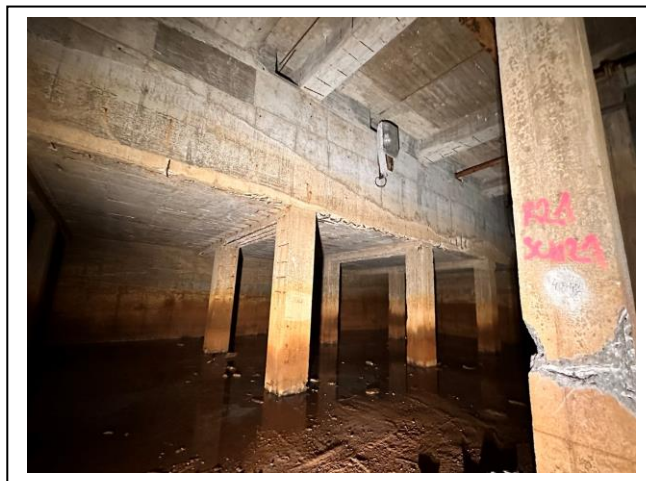
**Foto PAS 030 – prostor pod bazénem, záteky, vlhkost, opad krycí vrstvy, koroze výztuže**

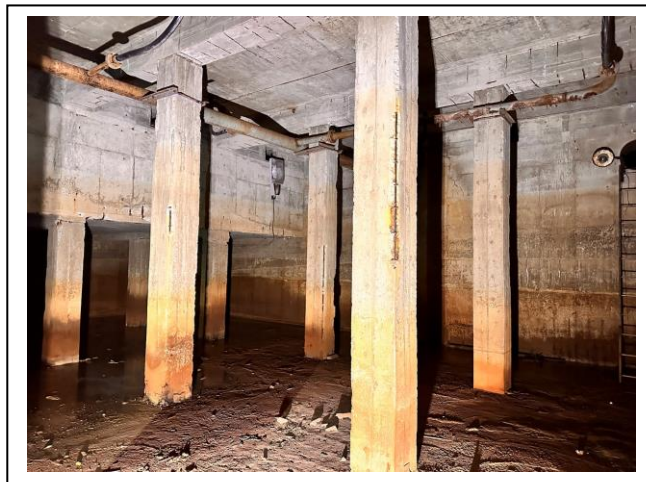
**Foto PAS 031 – prostor pod bazénem, záteky, vlhkost, opad krycí vrstvy, koroze výztuže a kovových prvků**

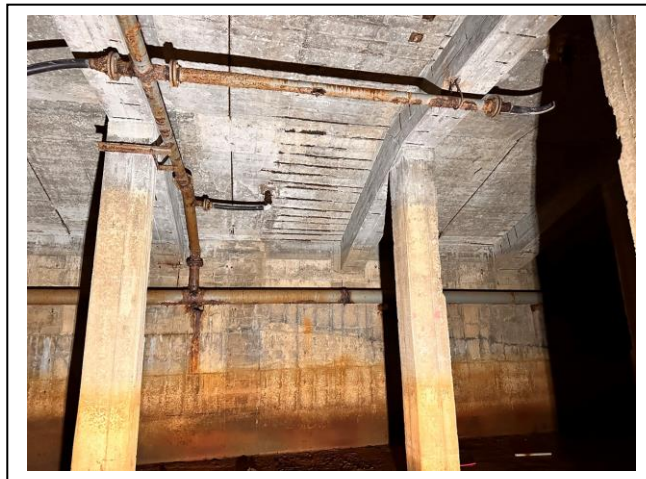
**Foto PAS 032 – prostor pod bazénem,  
záteky, vlhkost, opad krycí vrstvy, koroze  
výztuže a kovových prvků**

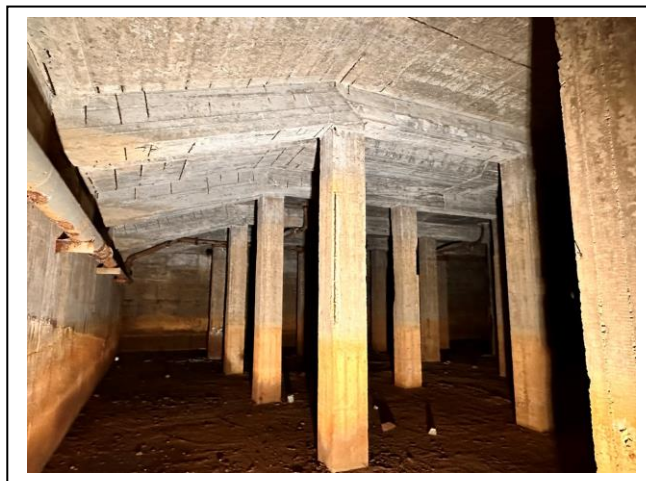
**Foto PAS 033 – prostor pod bazénem,  
záteky, vlhkost, opad krycí vrstvy, koroze  
výztuže a kovových prvků**

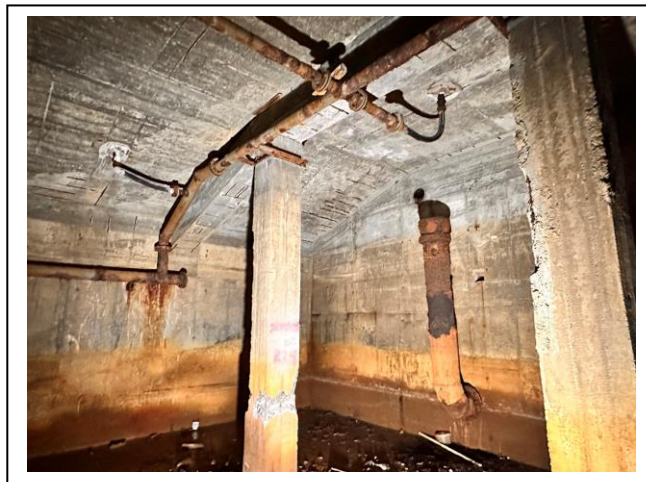
**Foto PAS 034 – prostor pod bazénem,  
záteky, vlhkost, opad krycí vrstvy, koroze  
výztuže a kovových prvků**

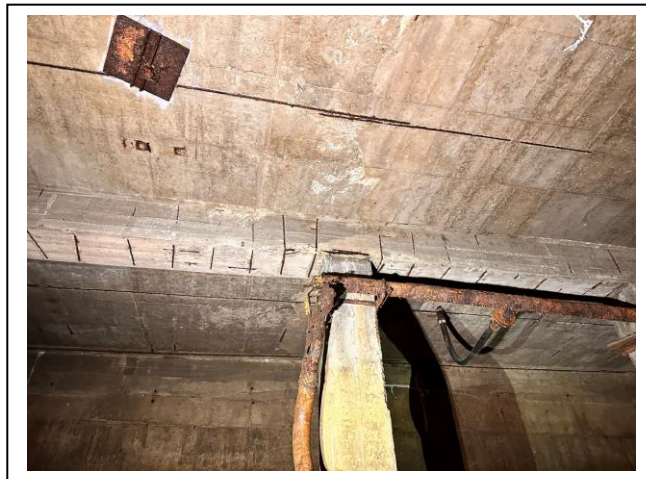
**Foto PAS 037 – prostor pod bazénem,  
záteky, vlhkost, opad krycí vrstvy, koroze  
výztuže a kovových prvků**

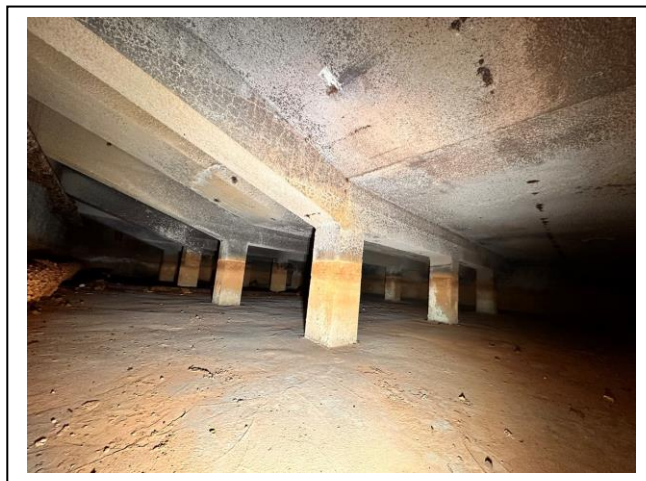
**Foto PAS 040 – prostor pod bazénem,  
záteky, vlhkost, opad krycí vrstvy, koroze  
výztuže a kovových prvků**

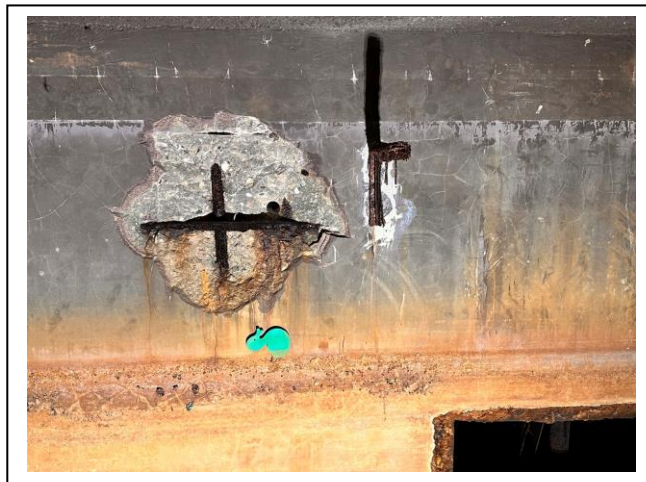
**Foto PAS 041 – prostor pod bazénem,  
záteky, vlhkost, opad krycí vrstvy, koroze  
výztuže a kovových prvků**
