| NÁZEV AKCE: | Bývalé kino Praha, Puchmayerova 116/5, 115/3,<br>Chomutov 1 - Posouzení přístupných dřevěných<br>konstrukcí z hlediska poškození dřevokaznými škůdci,<br>odběr a rozbor vzorků z připravených sond |
| DATUM ZPRACOVÁNÍ: | únor - listopad 2025 |

| POŽADOVANÝ ROZSAH POSOUZENÍ: | Posouzení přístupných dřevěných konstrukcí z hlediska poškození dřevokaznými škůdci, odběr a rozbor vzorků z připravených sond | |

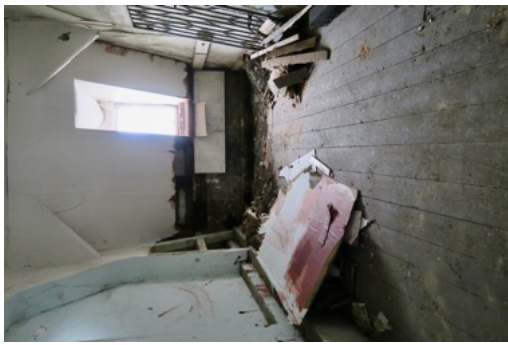
Foto 1

Vestavba do krovu- podlaha je prkenná, stropy, stěny i šikmé podhledy jsou omítané. Ze skvrn je patrné silné lokální zatékání do zakrytých konstrukcí i prostoru. Celkové pohledy do prostoru: **foto 1, 10**, na strop prostoru: **foto 2**.

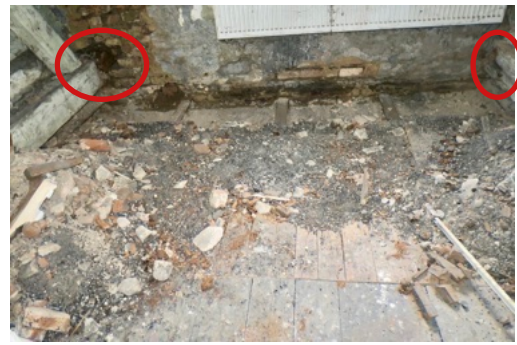
Foto 3

**Zhlaví vazného trámu 1:** totální destrukce zazděné partie - **foto 3, 5, 7**.

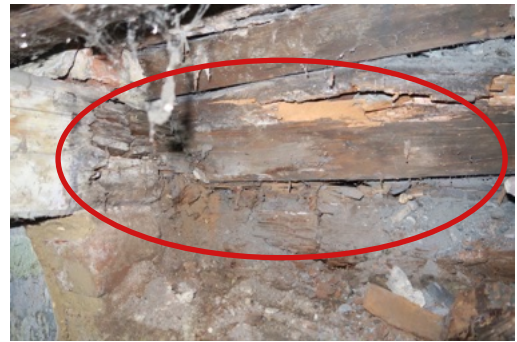
Foto 6

**Sonda 1: Zhlaví kleštiny, pozednice krokví, zhlaví krokví:** totální destrukce- **foto 5, 6**.

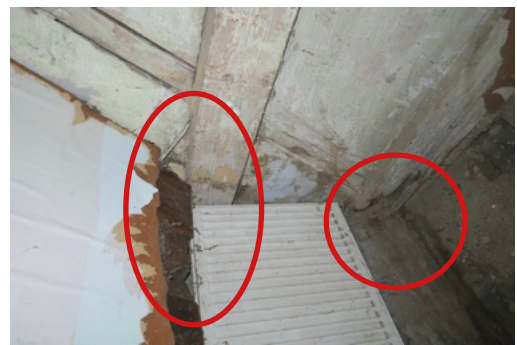
Foto 9

**Sonda 2: zhlaví vazného trámu 2:** celkový pohled na vazbu - **foto 9**, totální destrukce zazděné partie - **foto 8**.

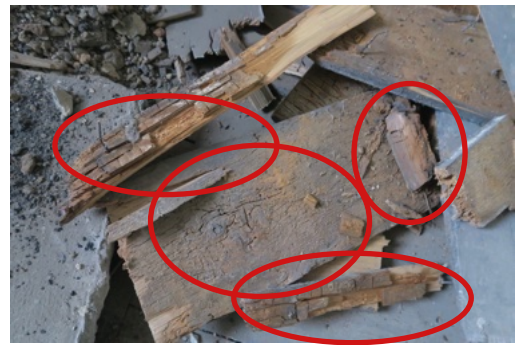
Foto 12

Sonda do skladby podlahy prostoru byla odkryta až k ocelovým nosníkům: **foto 13**. V demontované skladbě jsou zcela rozpadlé části prken: **foto 12**. Násyp je infikován houbovým myceliem: **foto 13**.

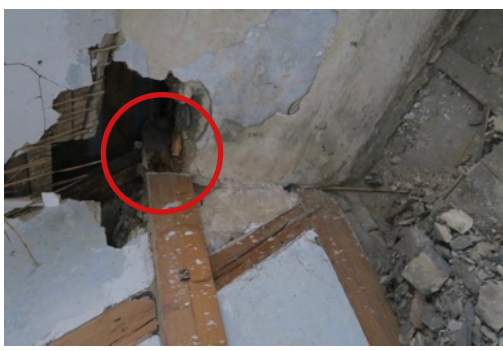
Foto 14

**Zhlaví vazného trámu 2: foto 14, 16, kleština, pozednice: foto 14, 15**, totální destrukce všech zpřístupněných konstrukcí.

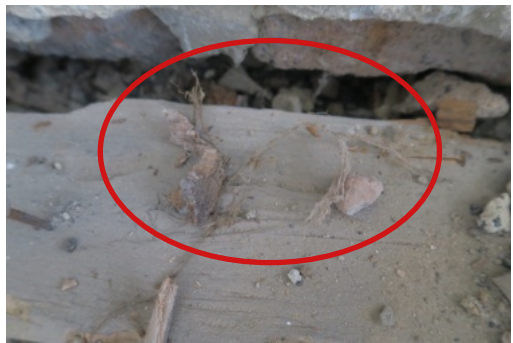
Foto 33

Zpřístupněny byly dva polštáře, krajní z nich je ze zadní strany přes třetinu profilu poškozen: **foto 31, 32**. Zdivo je prorostlé myceliem hub: **foto 33, 34**.

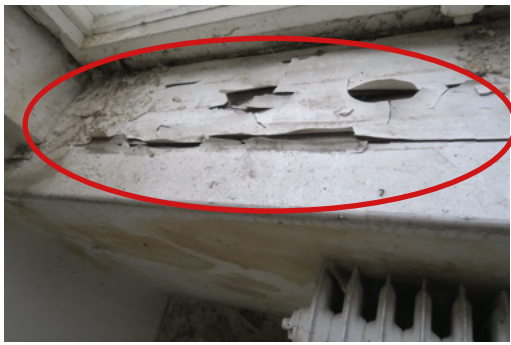
Foto 49

Okenní rám, okenní parapet jsou silně poškozeny činností dřevokazných hub, pohled na parapet před provedením zkoušky: **foto 49**, po provedení zkoušky: **foto 50**.

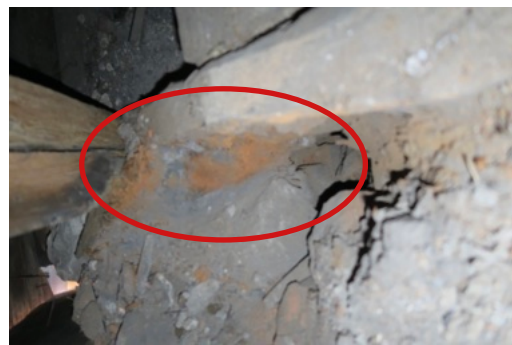
Foto 57

Totální destrukce zhlaví vazného trámu, zhlaví krokve, pozednice zanesené sutí: **foto 56, 57, 58.**

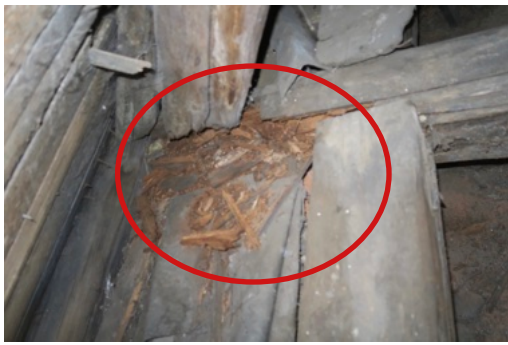
Foto 61

Totální destrukce zhlaví vazného trámu, zhlaví krokve, pozednice zanesené sutí, krátčatové výměny: **foto 61.**

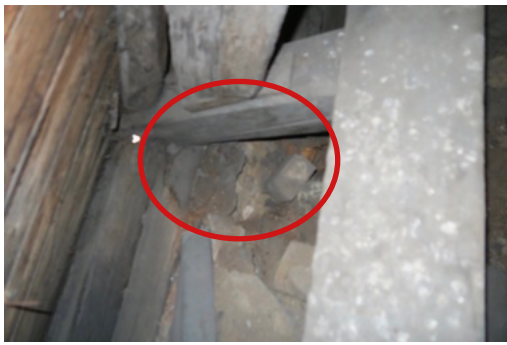
Foto 62

Totální destrukce krátčete, pozednice zanesené sutí: **foto 62.**

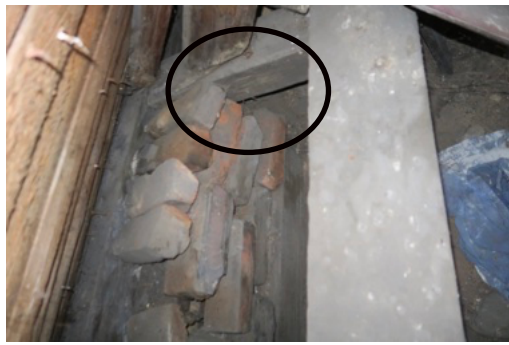
Foto 63

Neprodyšné uložení paty krovu, v průhledu patrná destrukce pozednice: **foto 63.**

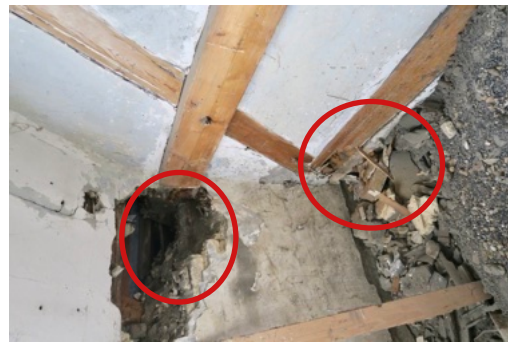
Foto 75

Na místě byla odkryta i sonda k patě krovu **ve vazbě 3**, všechny zpřístupněné konstrukce byly zcela zdestruované: **foto 75, 76**.

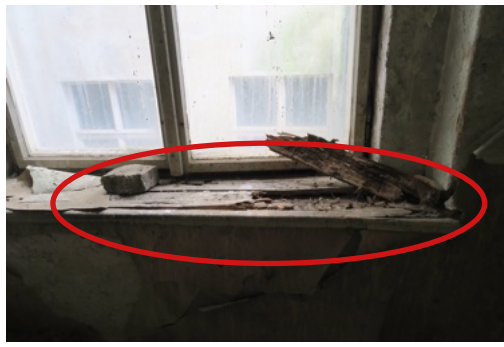
Foto 86

Parapet okna u schodiště je poškozen činností dřevokazných hub: **foto 86, 87**.

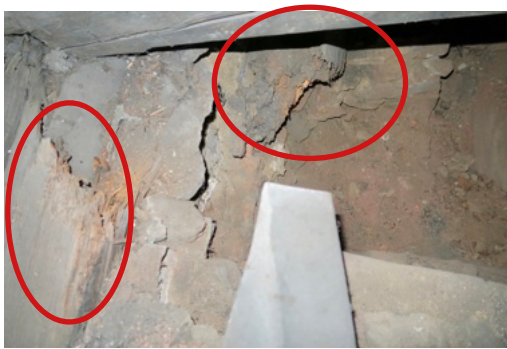
Foto 98

Po odkrytí sondy je zřejmé, že kromě neprodyšně uložené pozednice je do zdiva zazděn ještě další trám, také zcela zdestruovaný: **foto 98**.

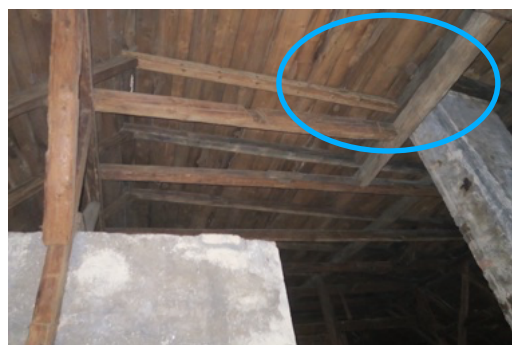
Foto 104

Do bednění i konstrukcí v mnoha místech dlouhodobě zatéká: viz např. **foto 103, 104, 109, 110, 111, 112.**

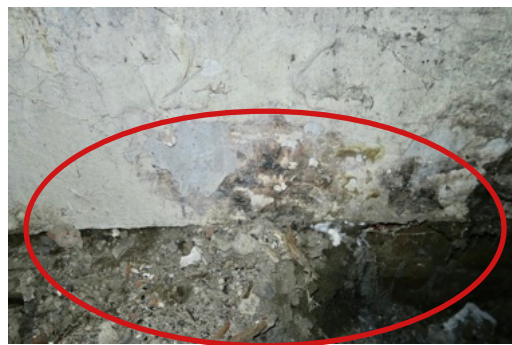
Foto 121

Kvůli dlouhodobému zatékání je patrná totální destrukce prvků i konstrukcí ve skladbě stropu: **foto 117, 118, 123**, ale i podlah: **foto 119**. Obvodové zdivo je porostlé myceliem hub: **foto 116, 120, 121**. Lokálně jsou na zdivu patrné staré plodnice: **foto 122**.

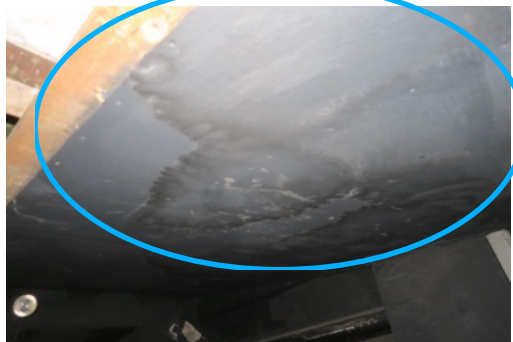
Foto 126

Zpřístupněn byl vhléd ze žebříku do skladby konstrukcí nad balkonem: např. **foto 129, 124**. V rozsahu přístupu byly ve skladbě patrné skvrny od zatékání: **foto 124-126, 128**, v místech zatékání lze předpokládat lokální poškození konstrukcí: **foto 125**. Vzorek nebylo možné bezpečně odebrat.
