FOTODOKUMENTACE STÁVAJÍCÍHO STAVU ZE DNE 30.9.2021

CHOMUTOV, CHELČICKÉHO 98/3

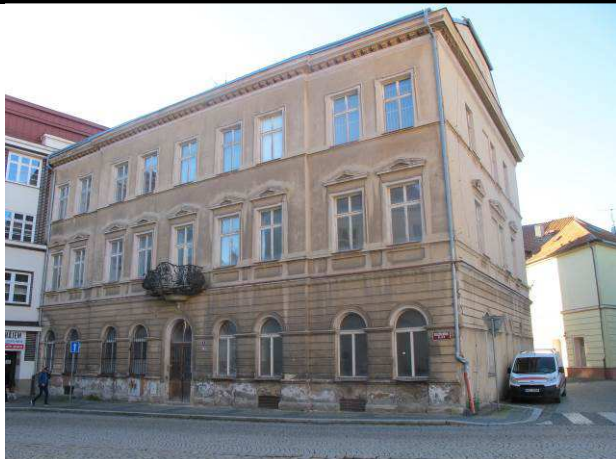
Foto č.1 – pohled na severní fasádu posuzovaného objektu

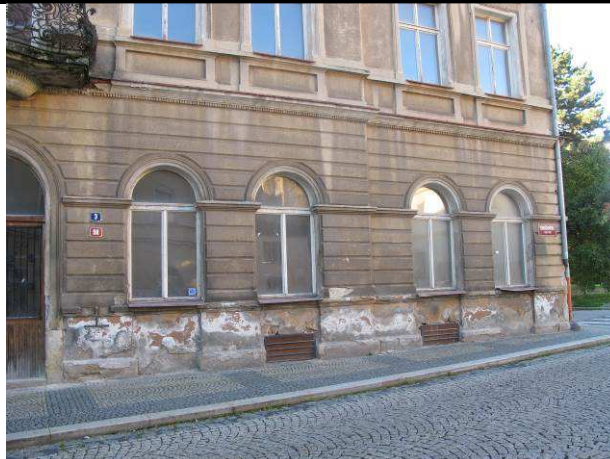
Foto č.2 – vlhkostní projevy na fasádě především v soklové části

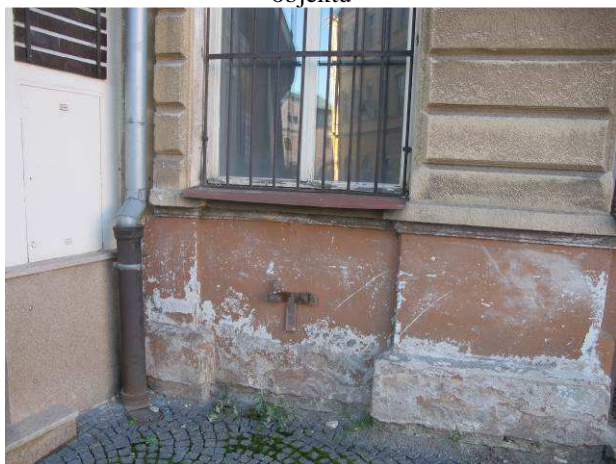
Foto č.3 – dešťové svody osazené lapači splavenin

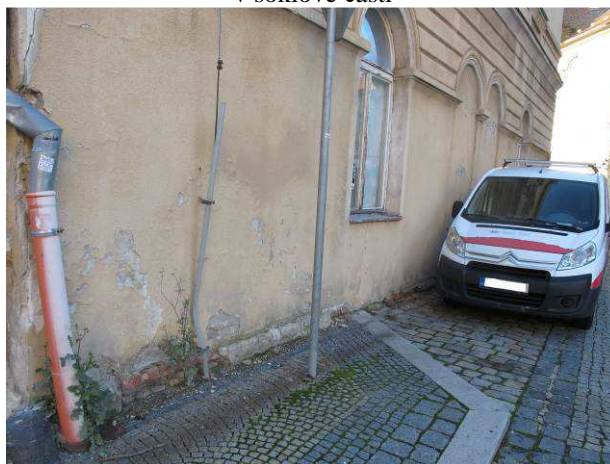
Foto č.4 – pohled na část západní fasády s viditelnými vlhkostními projevy

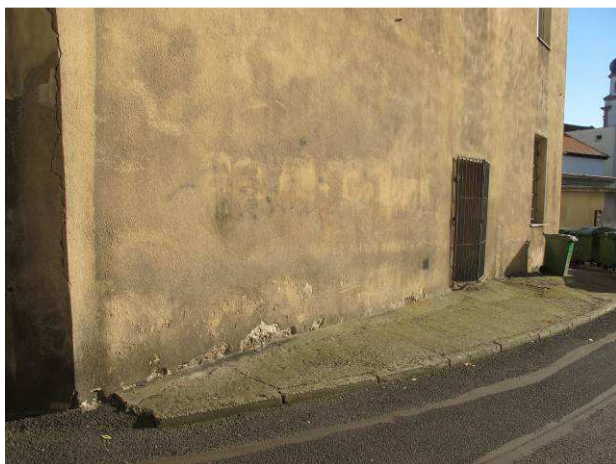
Foto č.5 – pohled na jižní fasádu posuzovaného objektu s charakterem přilehlé pochůzí plochy

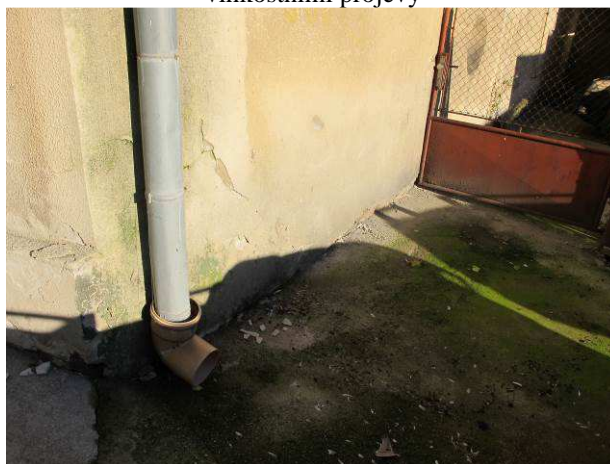
Foto č.6 – dešťový svod na nároží jižní a východní fasády s volným vyústěním na přilehlou zpevněnou plochu

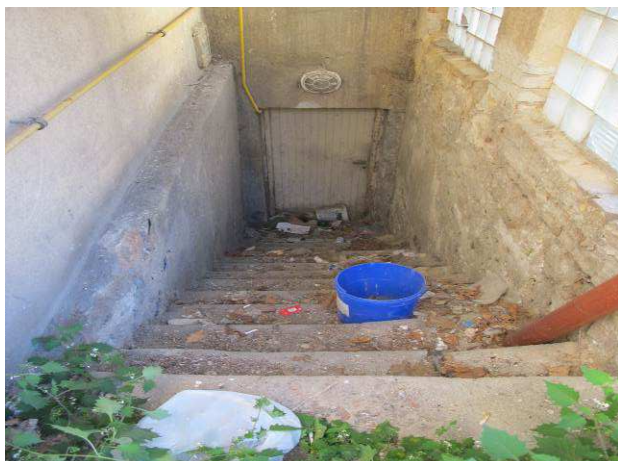
Foto č.7 – pohled na vnější vstupní schodiště do suterénu nacházející se na východní straně objektu

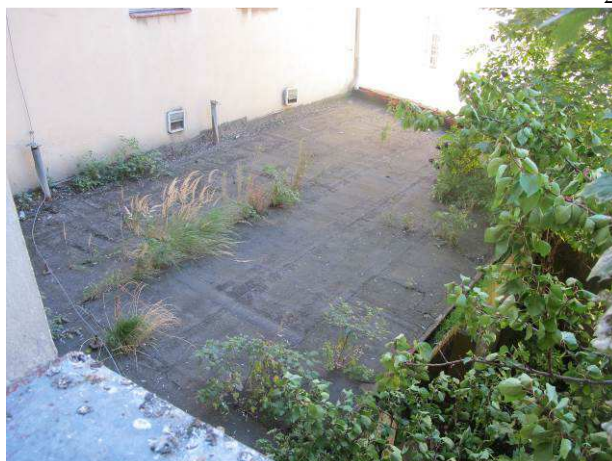
Foto č.8 – pohled na stávající dvorní přístavek z druhého patra objektu s hojným výskytem dřevin a travin v prostoru dvora

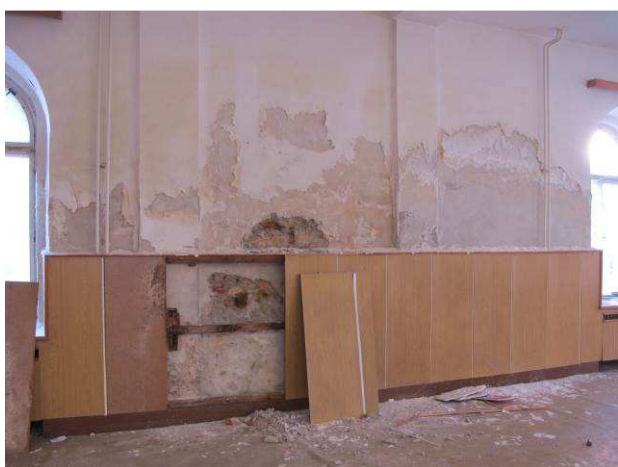
Foto č.9 – degradace omítek se solnými výkvěty v přízemí na západní obvodové stěně

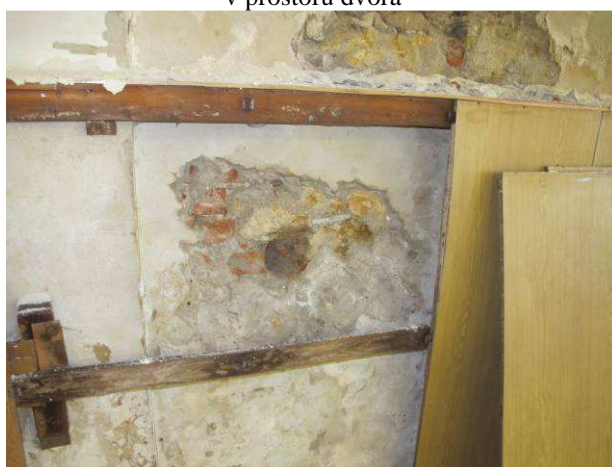
Foto č.10 – charakter zdiva v úrovni 1.NP

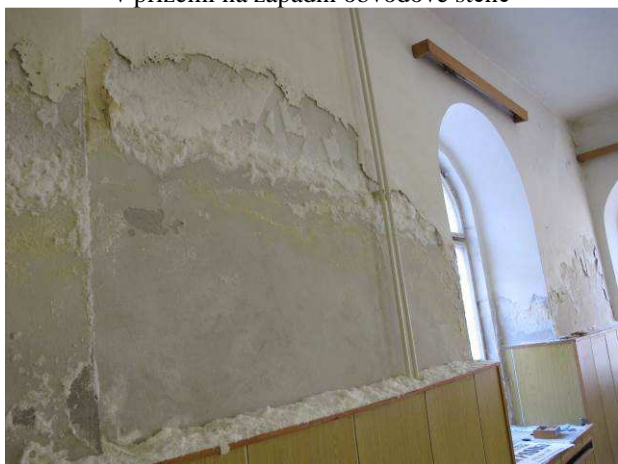
Foto č.11 – detail solných výkvětů na západní obvodové stěně v přízemí objektu

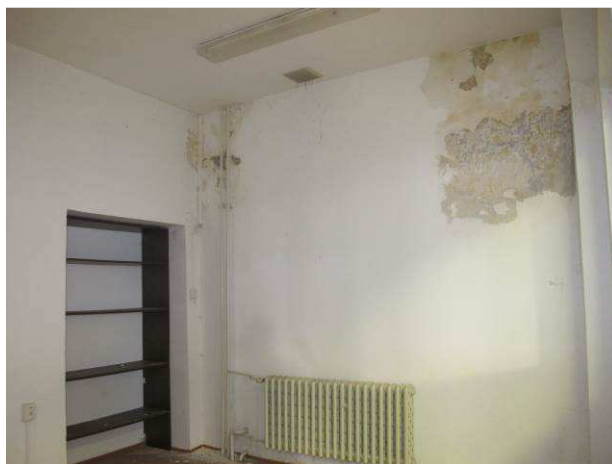
Foto č.12 – lokální místa vlhkosti v přízemí pod stropem vlivem dlouhodobého zatékání při dešťových srážkách

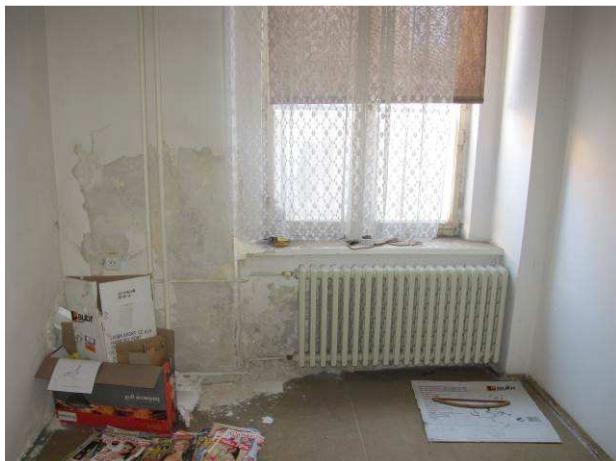
Foto č.13 – degradace omítek se solnými výkvěty v přízemí na severní obvodové stěně

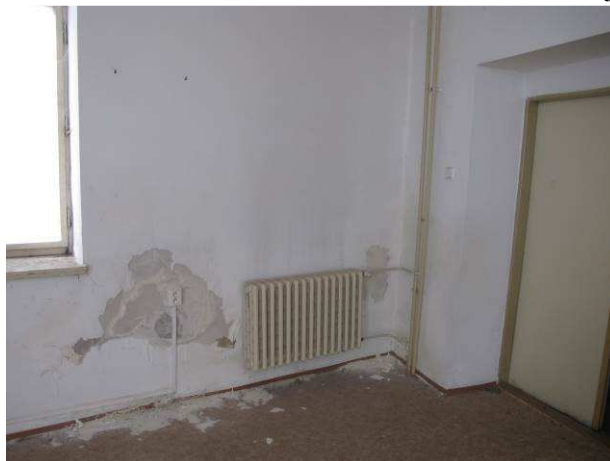
Foto č.14 – projevy vlhkosti v přízemí na jižní obvodové stěně

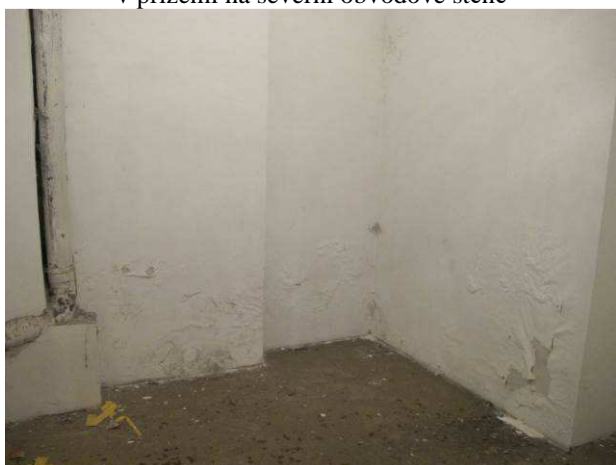
Foto č.15 – sprašování povrchů v přízemí na jižní a západní obvodové stěně vlivem vztlínající zemní vlhkosti v kombinaci se zvýšenou vnitřní relativní vlhkostí

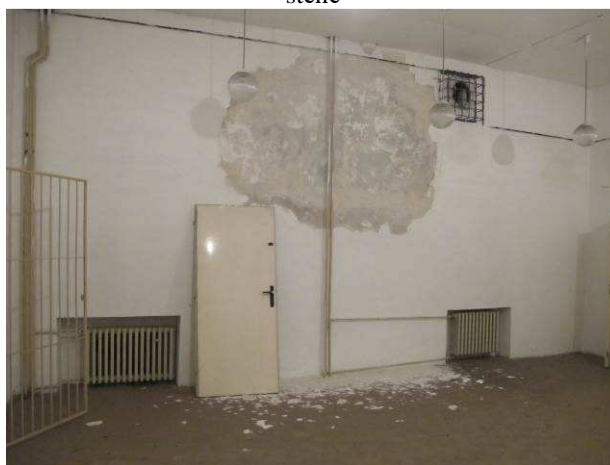
Foto č.16 – lokální místo vlhkosti v přízemí pod stropem vlivem dlouhodobého zatékání při dešťových srážkách

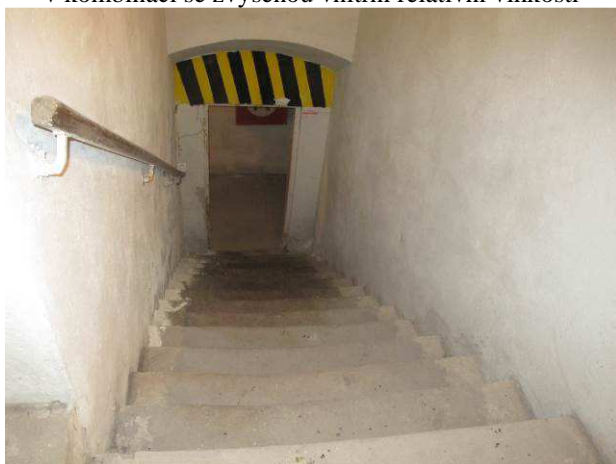
Foto č.17 – pohled na vnitřní vstupní schodiště do suterénu

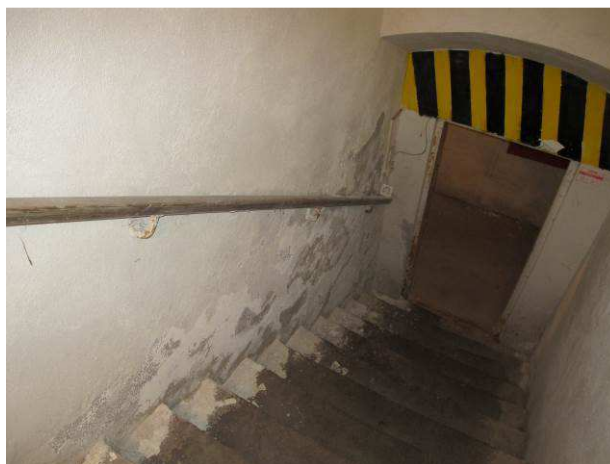
Foto č.18 – vlhkostní projevy na vnitřní schodišťové stěně

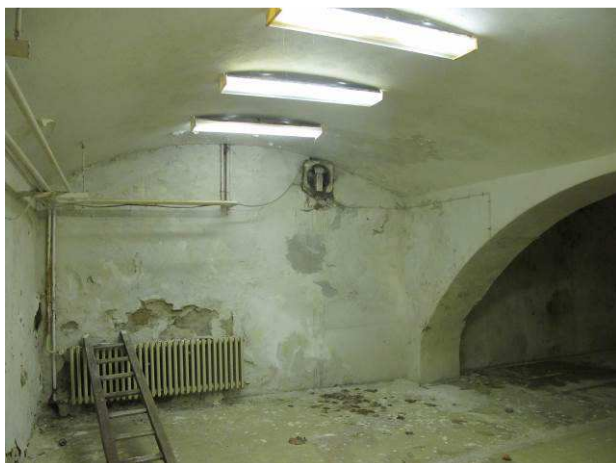
Foto č.19 – degradace povrchových úprav prakticky v celém rozsahu suterénních prostor

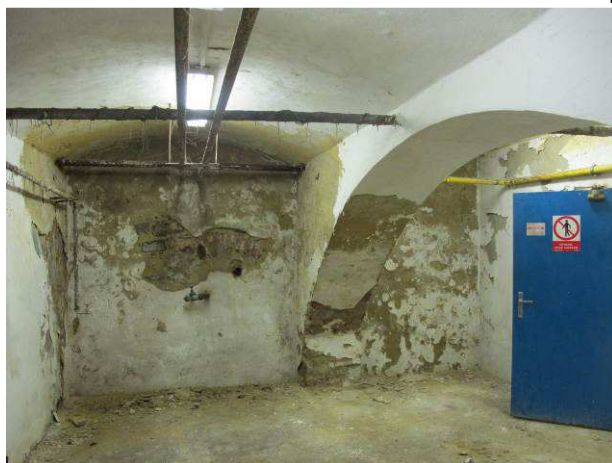
Foto č.20 – degradace povrchových úprav prakticky v celém rozsahu suterénních prostor

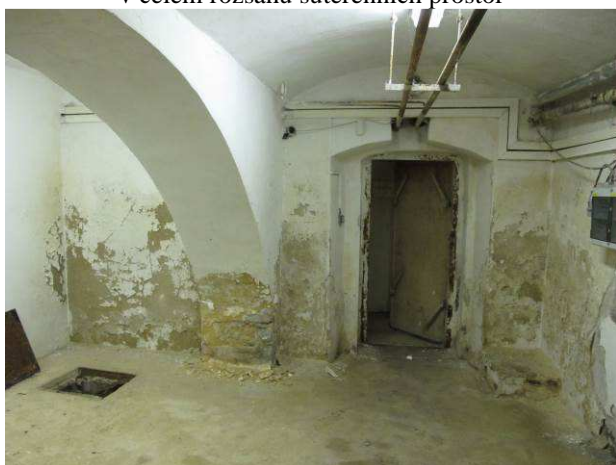
Foto č.21 – degradace omítkových systémů na vnitřních stěnách suterénu

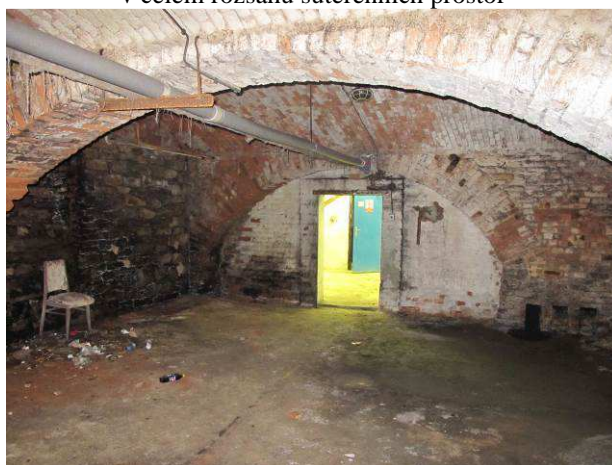
Foto č.22 – charakter obvodových a vnitřních konstrukcí v suterénu

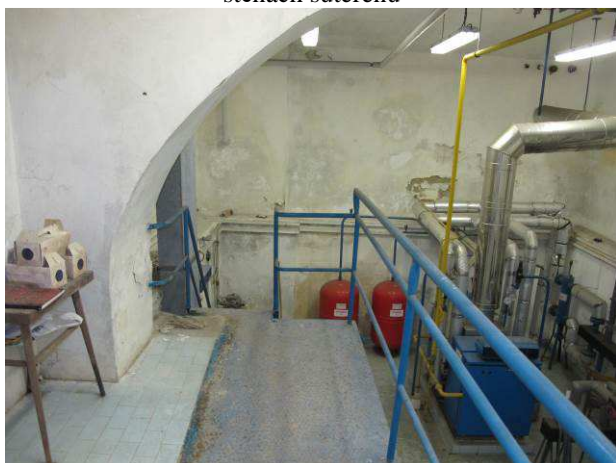
Foto č.23 – vlhkostní projevy formou vlhkostních map se solnými výkvěty v prostoru kotelny

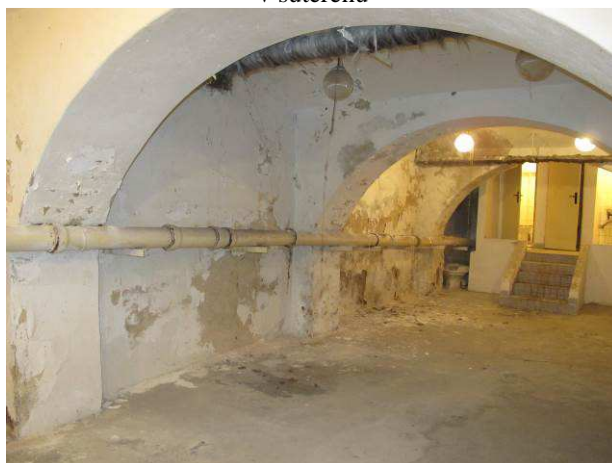
Foto č.24 – degradace omítek v suterénu na východní obvodové stěně

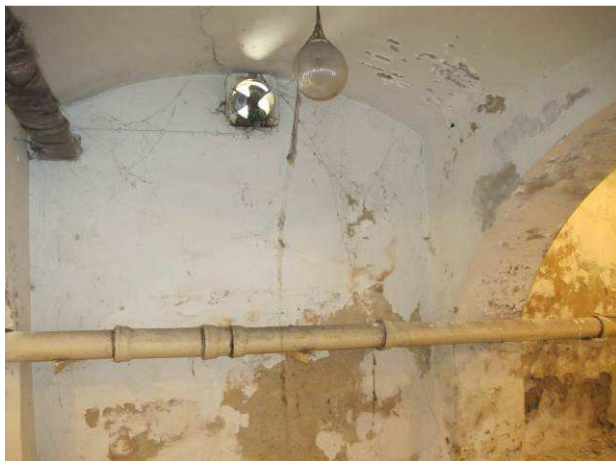
Foto č.25 – pohled na nefunkční odvětrávání suterénních prostor

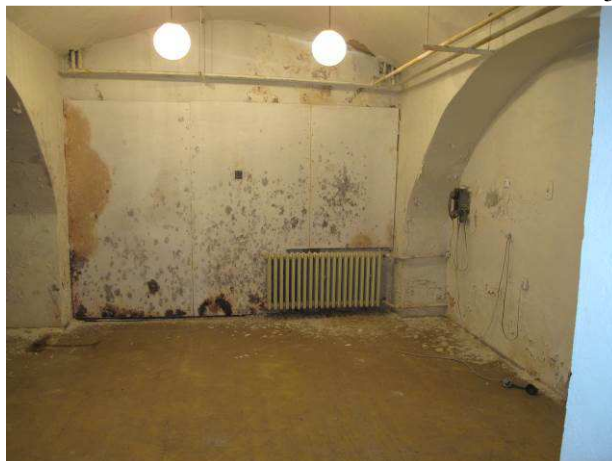
Foto č.26 – výskyt plísní na předstěně ze sádrokartonu vlivem vysoké vnitřní relativní vlhkosti v kombinaci se vztlínající zemní vlhkostí

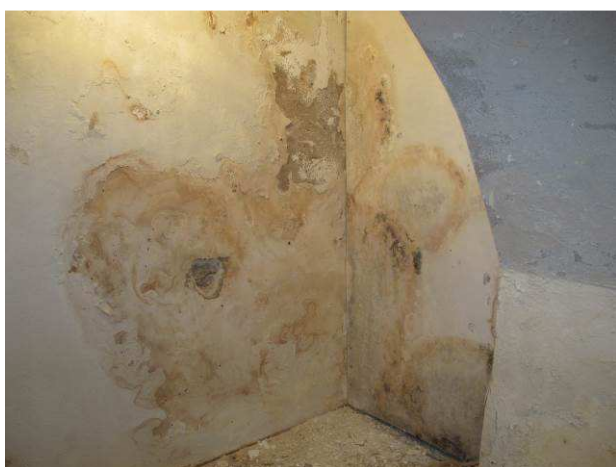
Foto č.27 – výskyt vlhkostních map se solnými výkvěty na omítkách a výskyt plísní na sádrokartonových předstěnách

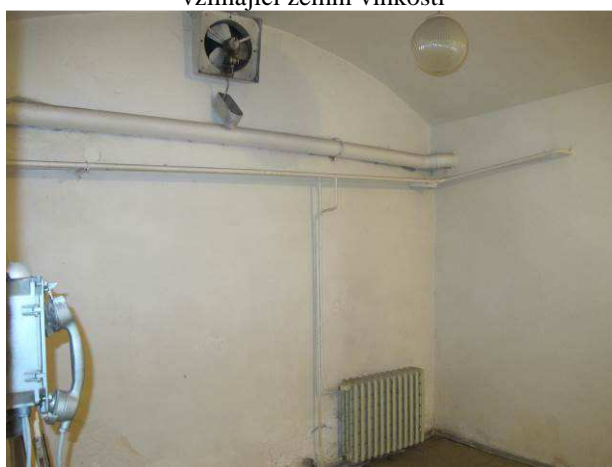
Foto č.28 – pohled na nefunkční odvětrávání suterénních prostor
