## ZÁVĚREČNÁ ZPRÁVA

24PP1001-05

**24PP1001-05 – Diagnostický průzkum  
Chomutov – ul. Slezská**

17.05.2024

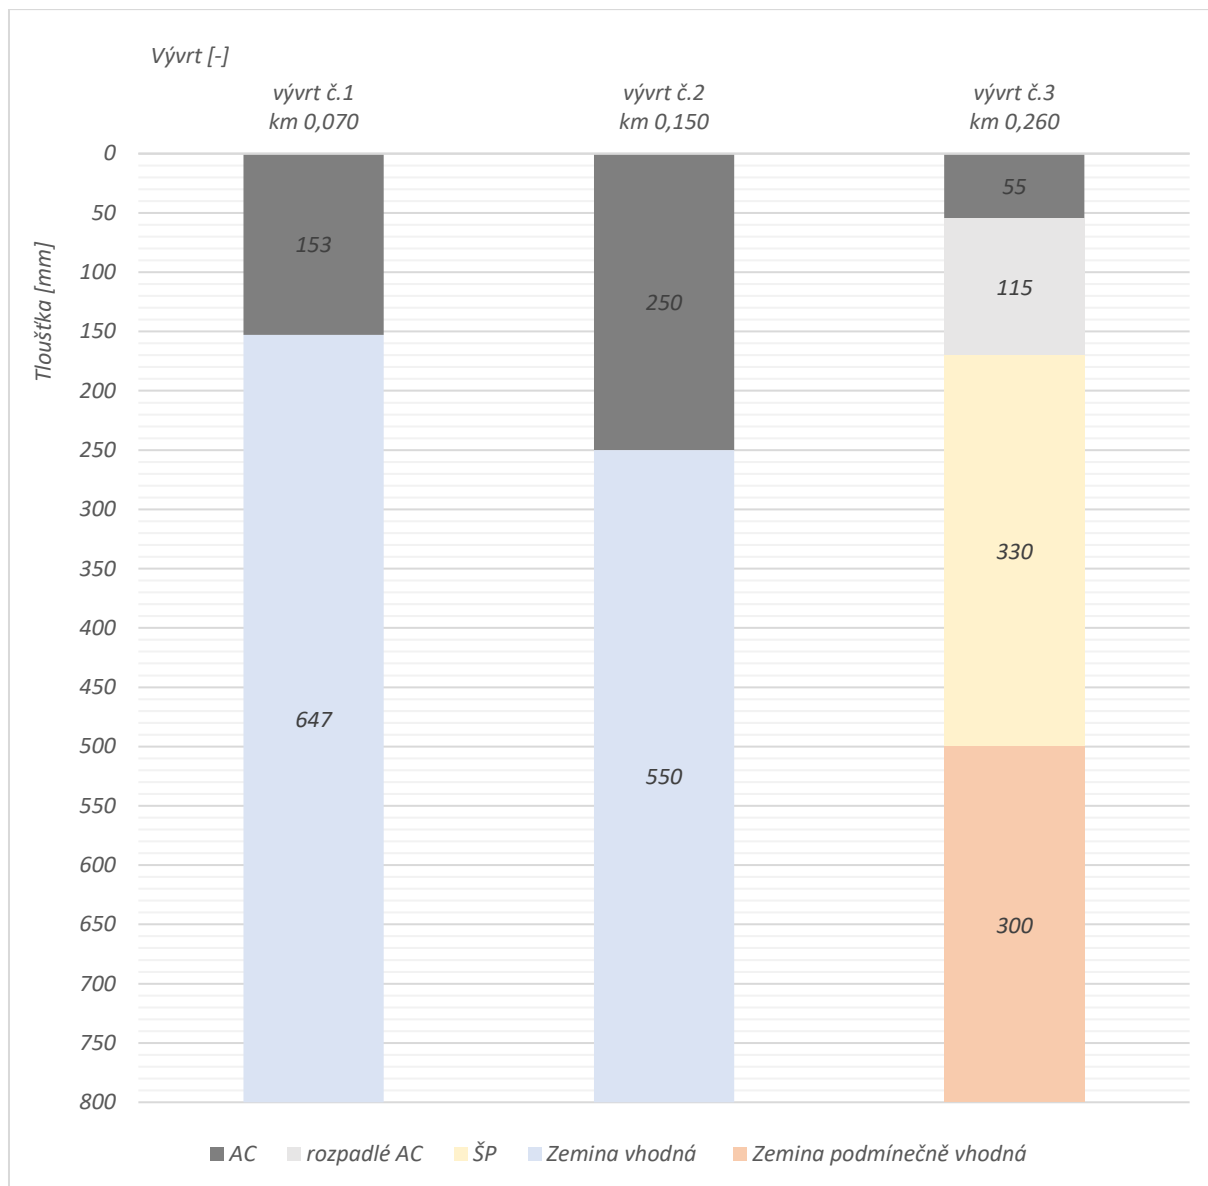
Obr. 3 - Přehled – tloušťky všech vrstev (GS)

Stmelené konstrukční vrstvy se jeví jako nehomogenní v celé délce úseku, jsou zde zastoupeny vrstvou asfaltového betonu (AC).

Nestmelené konstrukční vrstvy jsou zde zastoupeny vrstvou šterkopísku (ŠP), která byla zachycena vývrtem č.3.
