**” Rekonstrukce VN Pohraniční ”**  
aktualizace biologického průzkumu a hodnocení

**Karlovy Vary**  
**březen 2024**

### Rekonstrukce VN Pohraniční

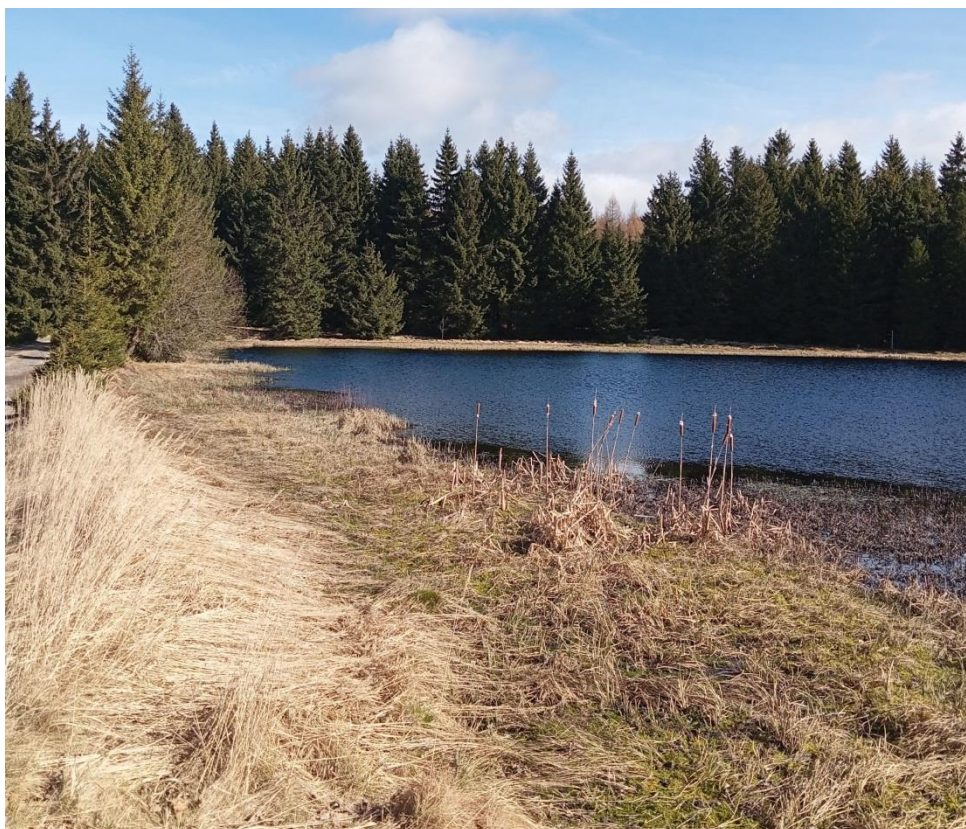
Foto 1 : Vegetace přechodového rašeliniště na západním břehu rybníka  
(stav z března 2024)
