Objednatel:	Město Chomutov	Obec:	Chomutov	Kraj:	Ústecký
Akce:	REKONSTRUKCE MOSTU PŘES CHOMUTOVKU V ULICI RIEGROVA EV. Č. M-14 SOUVISEJÍCÍ DOKUMENTACE INŽENÝRSKO-GEOLOGICKÝ PRŮZKUM			Datum	Stupeň
Část:				10/2018	PDPS
Příloha:				Souprava	Č. přílohy
					D.3

Závěrečné vyhodnocení
inženýrsko - geologického
a hydrogeologického průzkumu
Chomutov, Riegrova ulice – most přes Chomutovku

Příloha č. 1: **MAPA DOKUMENTACE**

Příloha č. 2: GEOLOGICKÁ A FOTOGRAFICKÁ DOKUMENTACE PRŮZKUMNÝCH VRTŮ

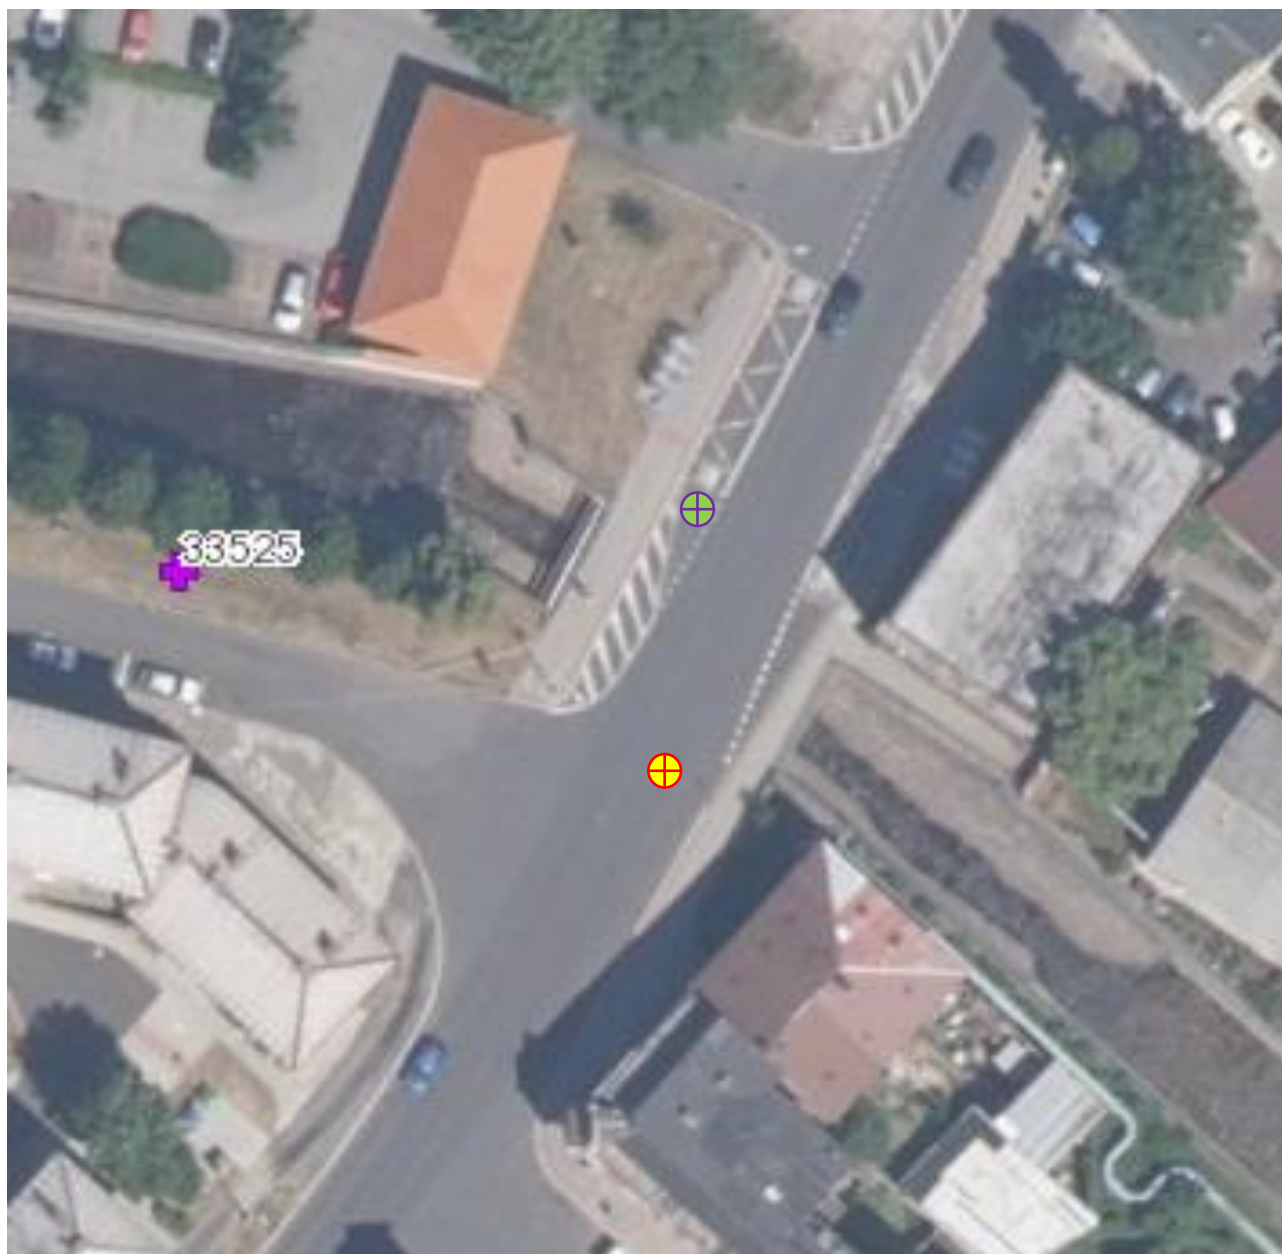
průzkumný vrt V1
-

průzkumný vrt V2
-

archívni vrt CH219

Umístění vrtů bylo limitováno hustým průběhem inženýrských sítí a možností umístění vrtné soupravy v omezeném prostoru stavby. Situaci průzkumných děl dokumentuje příloha č. 1.

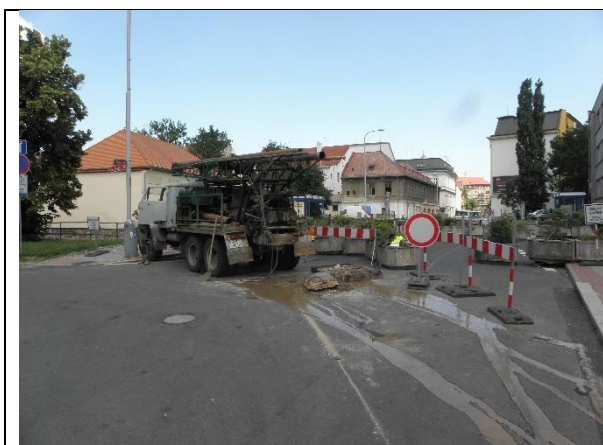
vrtná souprava na pozici vrtu V1

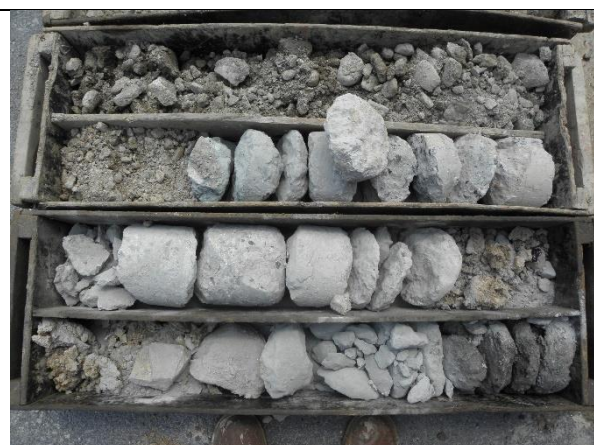
vrt V1 - 0-4 m

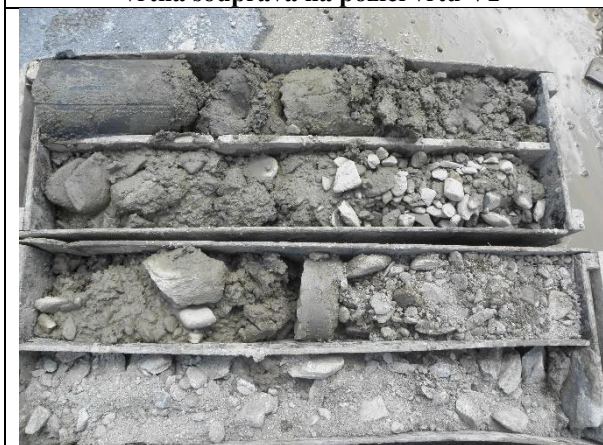
vrt V1 - 4-8 m

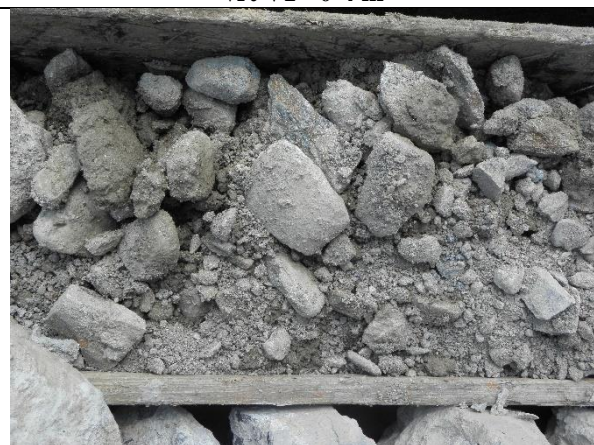
V1 - detail suchých, fluviálních štěrkopísků

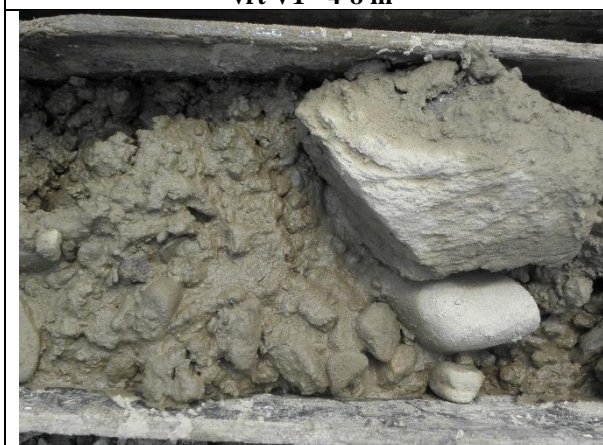
V1 - detail zvodnělých, fluviálních štěrkopísků

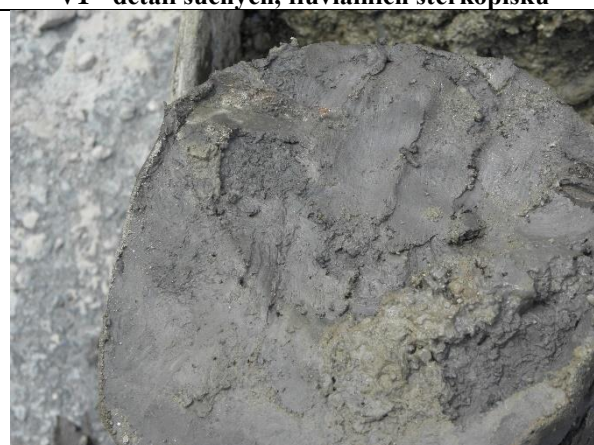
V1 - detail plastického jílu tuhé konzistence

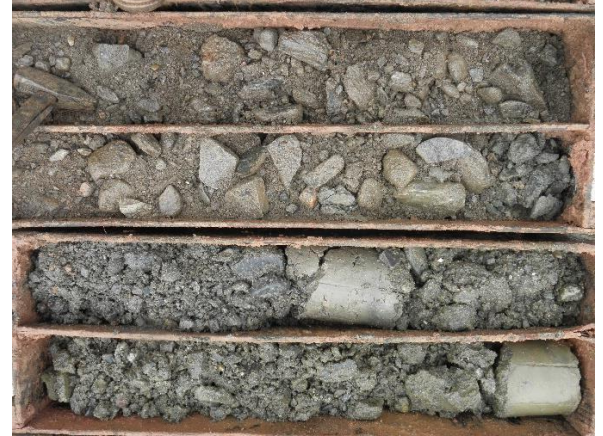
<p>V2 - 4-8 m</p>	<p>V2 - 8-12 m</p>
