Z P R Á V A

Z provedené diagnostiky podchodu pod silnicí I/13 na Písečné

Zpráva č.: DS – Z – 546

Datum: Listopad 2017

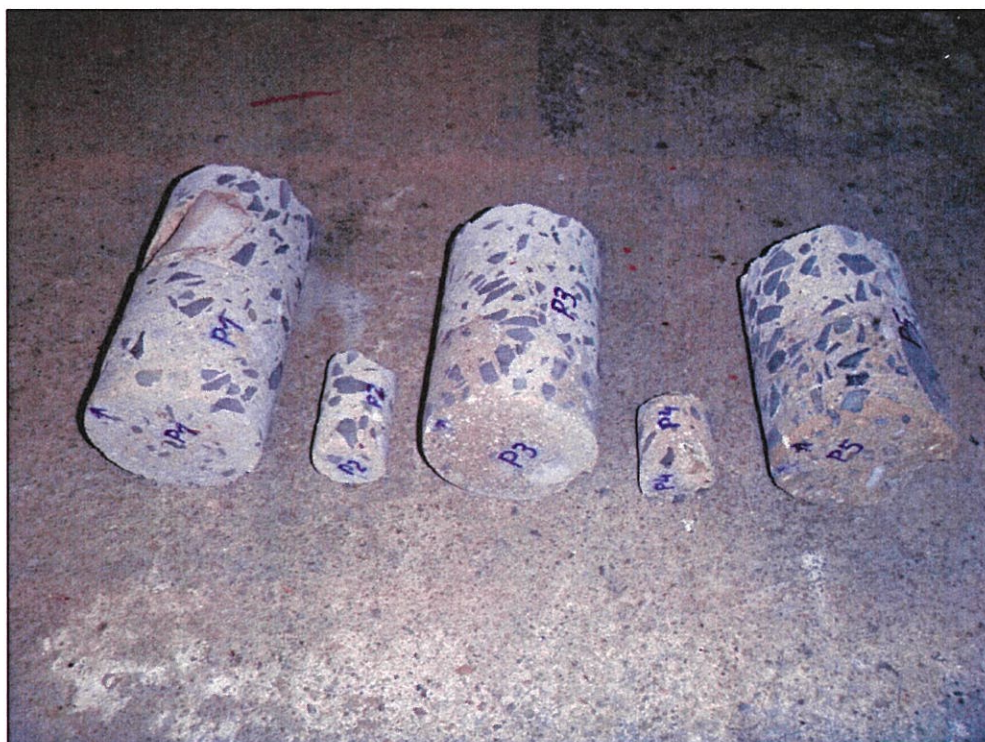
Foto č. 4

Jádrové vývrty, odebrané z nosné ŽBK podchodu pod silnicí 1/13 na Písečné.

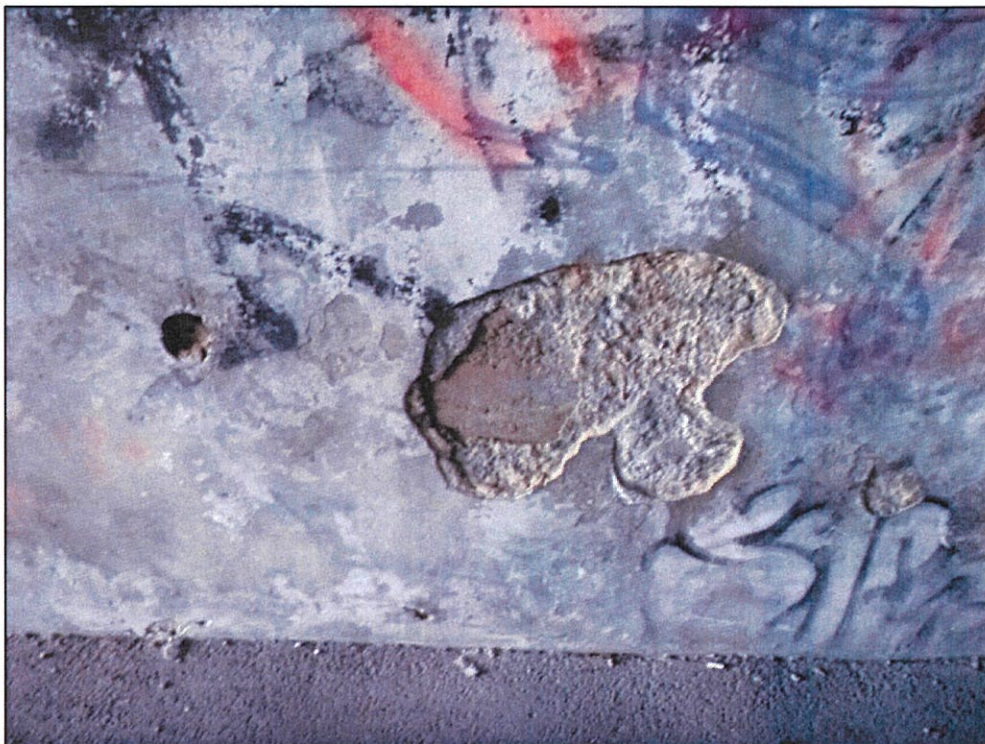
Foto č. 5

Při vizuální kontrole na přístupných plochách nosné ŽB konstrukce podchodu nebyly zjištěny projevy žádných staticky významných poruch. Železobetonové opěrné zdi i stropní konstrukce jsou zakryté omítkou, která je ale na mnoha místech odpadlá či nesoudržná s podkladním betonem (viz. Příloha Fotodokumentace).

Na mnoha místech je na opěrných zdech opadaná omítka.

- odstranění všech (většinou již nesoudržných) omítek a vysprávek,
- po odkrytí betonových konstrukcí nechat objekt posoudit statikem,
- provést rekonstrukci podchodu dle doporučení statika.
