HG partner s.r.o. Smetanova 200, 250 82 Úvaly www.hgpartner.cz	Tel/fax: 246 082 015 777 161 198 e-mail:vrzak@hgpartner.cz		Paré č.:	
Investor: Statutární město Chomutov, Zborovská 4602, 430 28 Chomutov				Počet A4:	-	
Odpovědný projektant:		Ing. Jaroslav Vrzák		Datum:	06/2018	
Vypracoval:		RNDr. Jakub Borovec		Změna:	-	
Akce:		Odtěžení sedimentů a obnova pláží - Kamencové jezero v Chomutově		Stupeň:	DSJ	
				Č. zakázky:	H-18/013	
Název části:		DOKUMENTACE OBJEKTŮ		Část:	D	
Příloha:		PRŮZKUM SEDIMENTU		Měřítko:	Č. přílohy: D.4

Zpráva z průzkumu sedimentů – Kamencové jezero

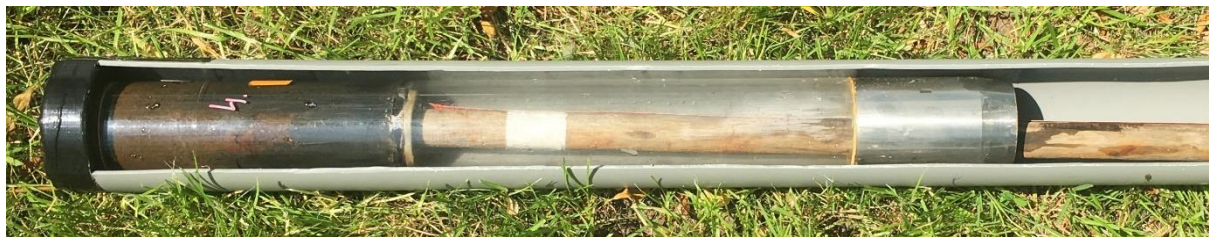
Sedimenty byly odebrány z lodi gravitačním odběrákem do výměnných plexisklových trubic. Po odebrání byly vyfoceny a opatrně vytlačeny do připraveného korýtku ke stanovení kvality sedimentu (viz Obr. 3). Měkčnost či vrtlost sedimentu byla zjišťována pomocí špachtle roztíráním sedimentu v korýtku.

Obrázek 3. Na fotografii je vidět plexisklová trubice s odebraným sedimentem, již s vytlačnou vodou nad sedimentem, umístěná v plastovém korýtku. Sediment je zafixován v horní pozici plexisklové trubice, a současně v korýtku, dřevěnou tyčí. V dalším kroku následuje „svlečení“ plexisklové trubice ze sedimentu ve směru aretační dřevěné tyče pro následné fotografování a popis kvality.

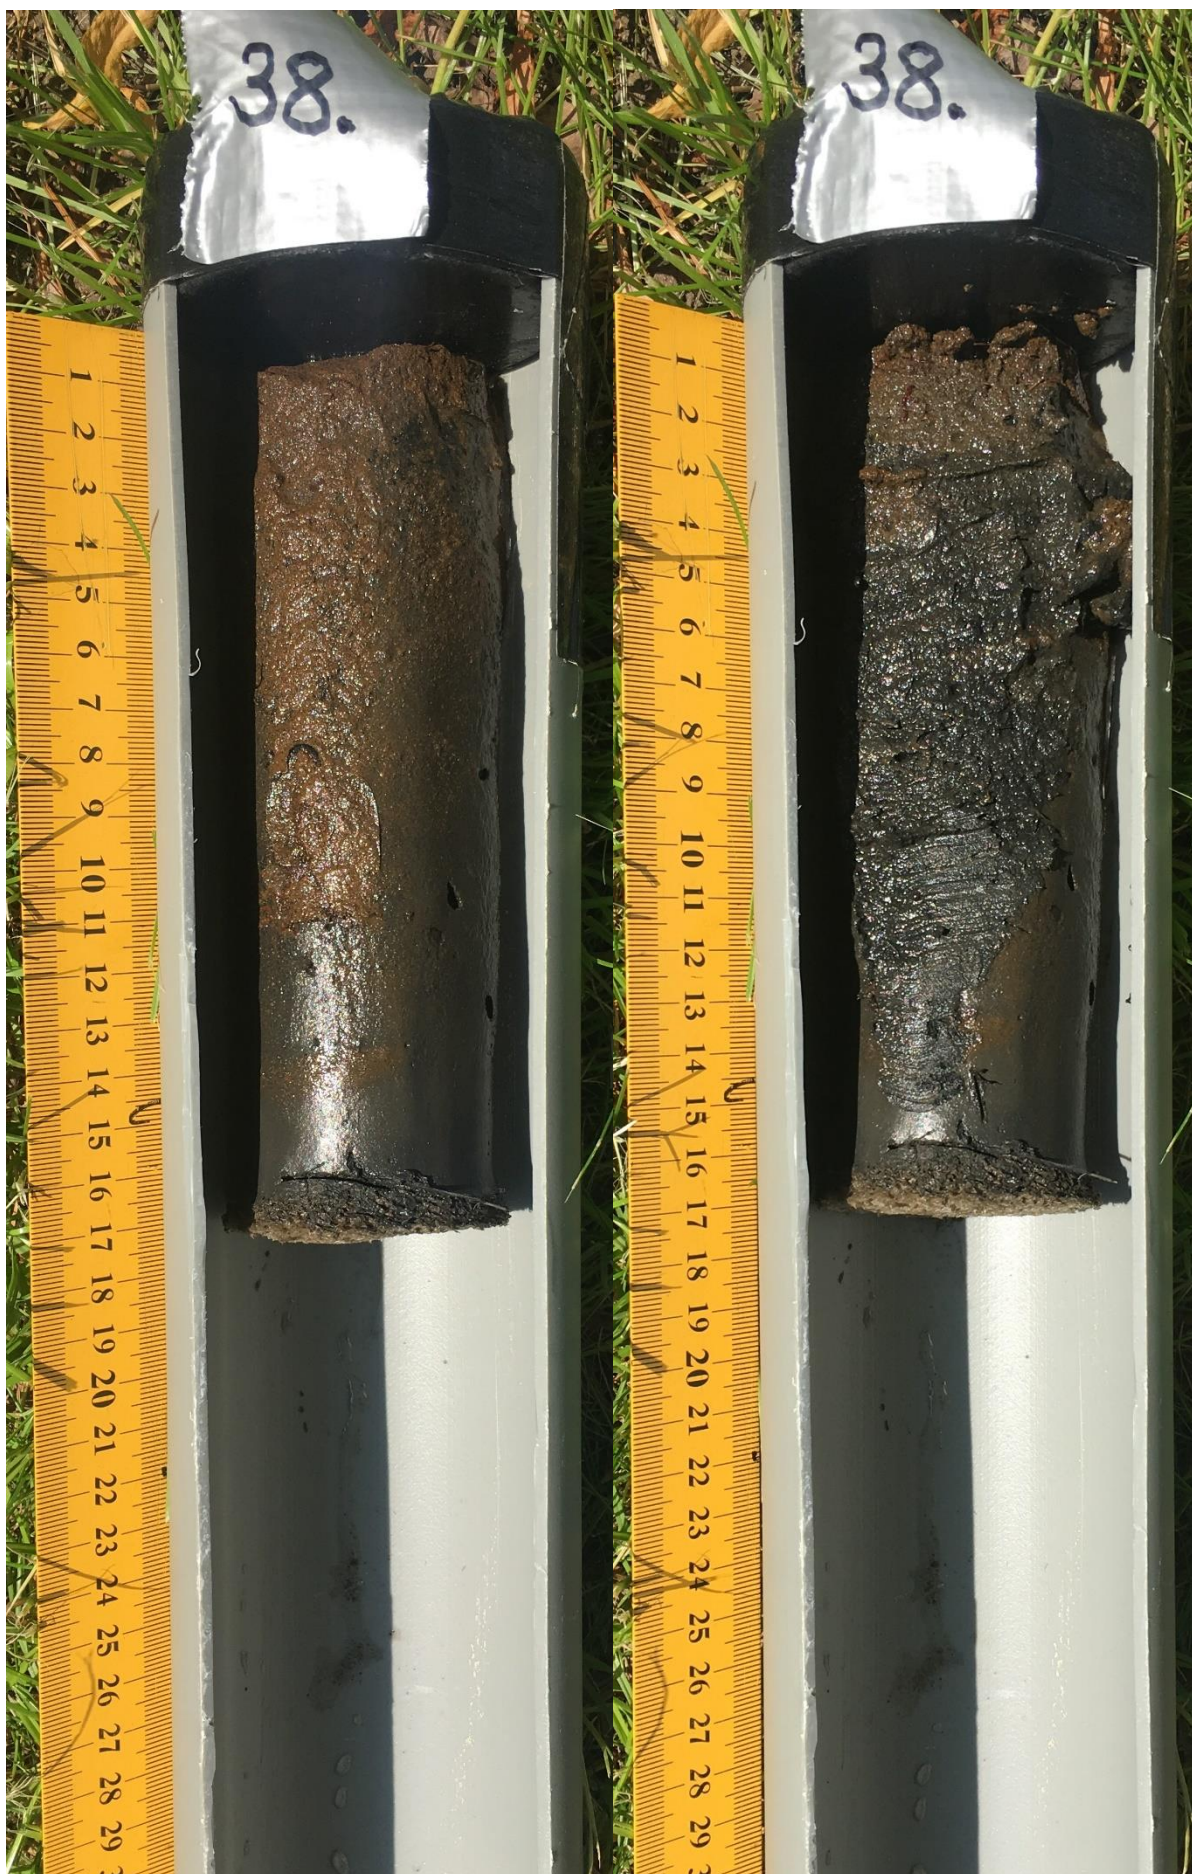
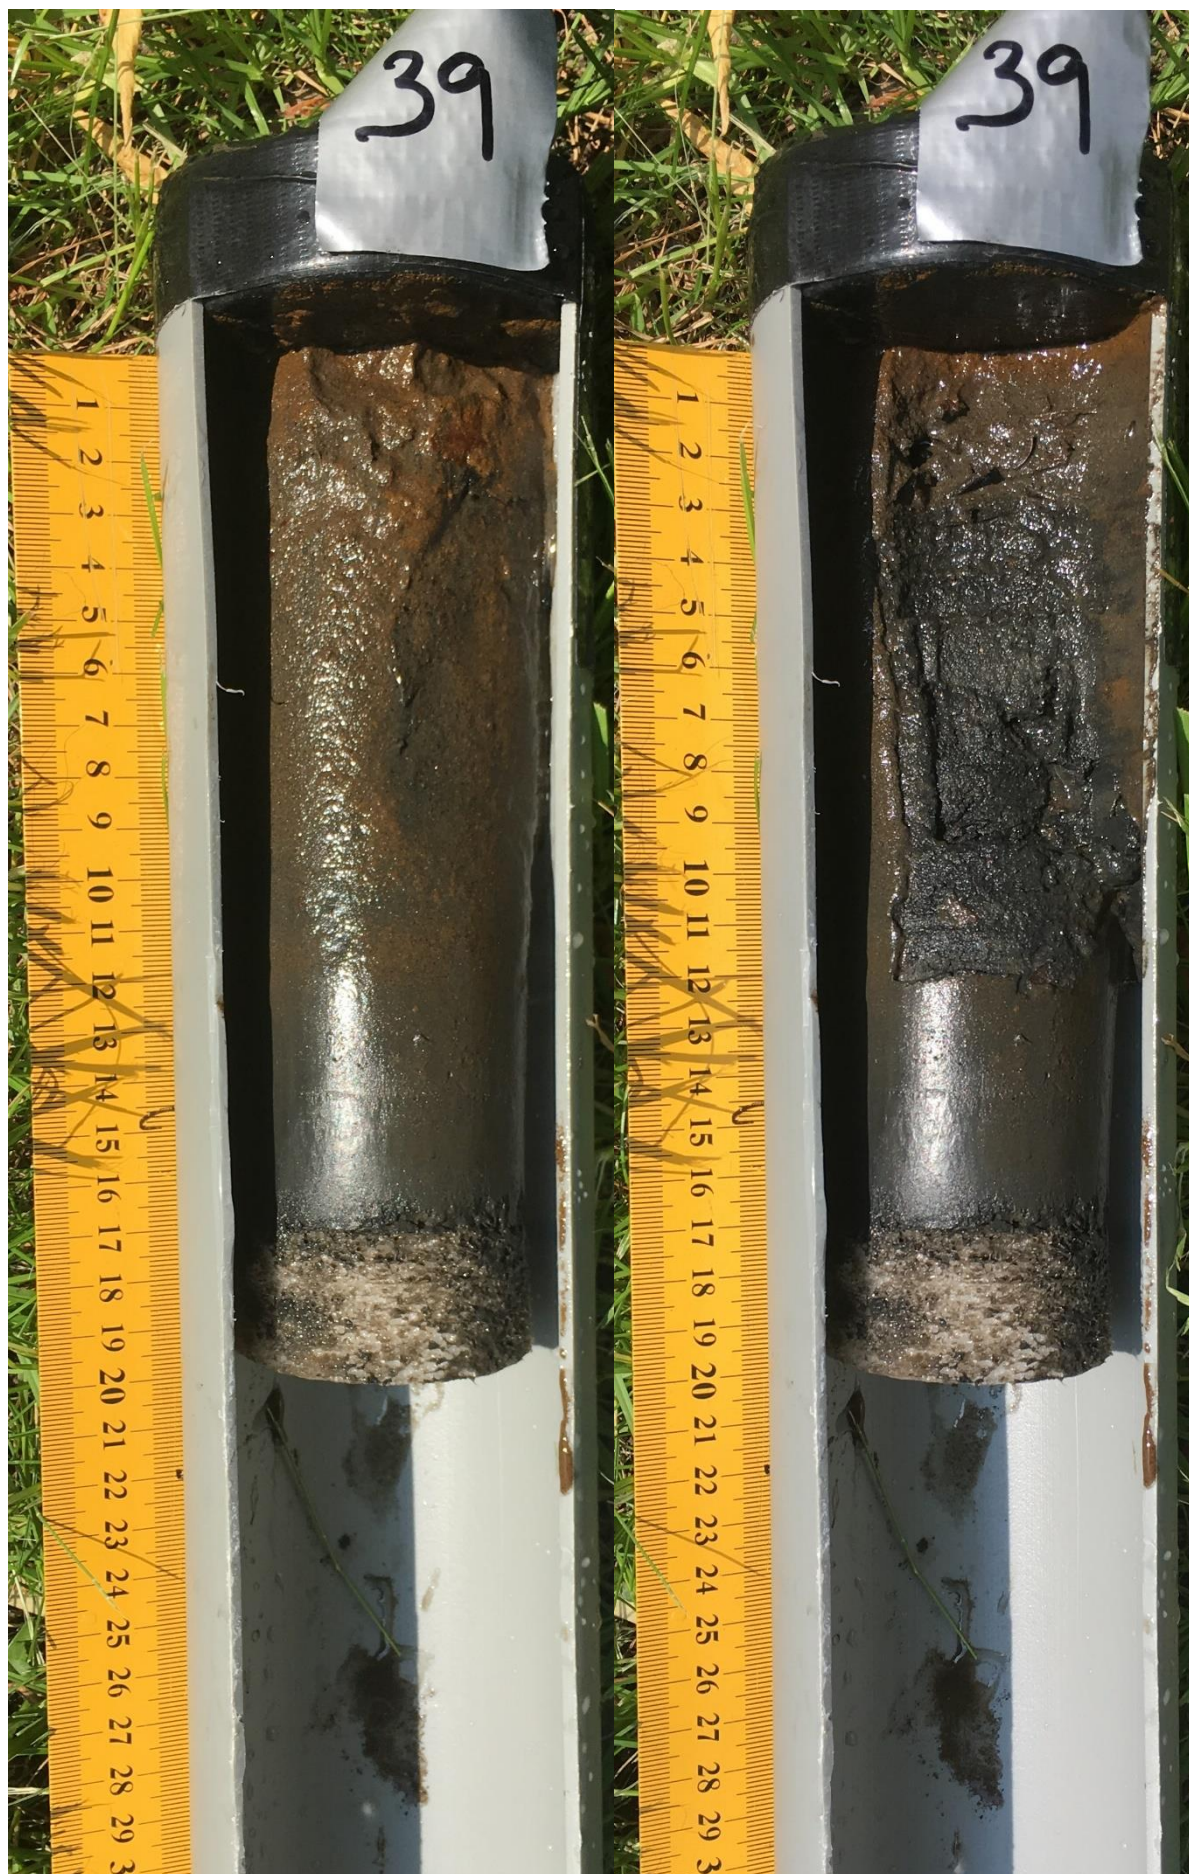
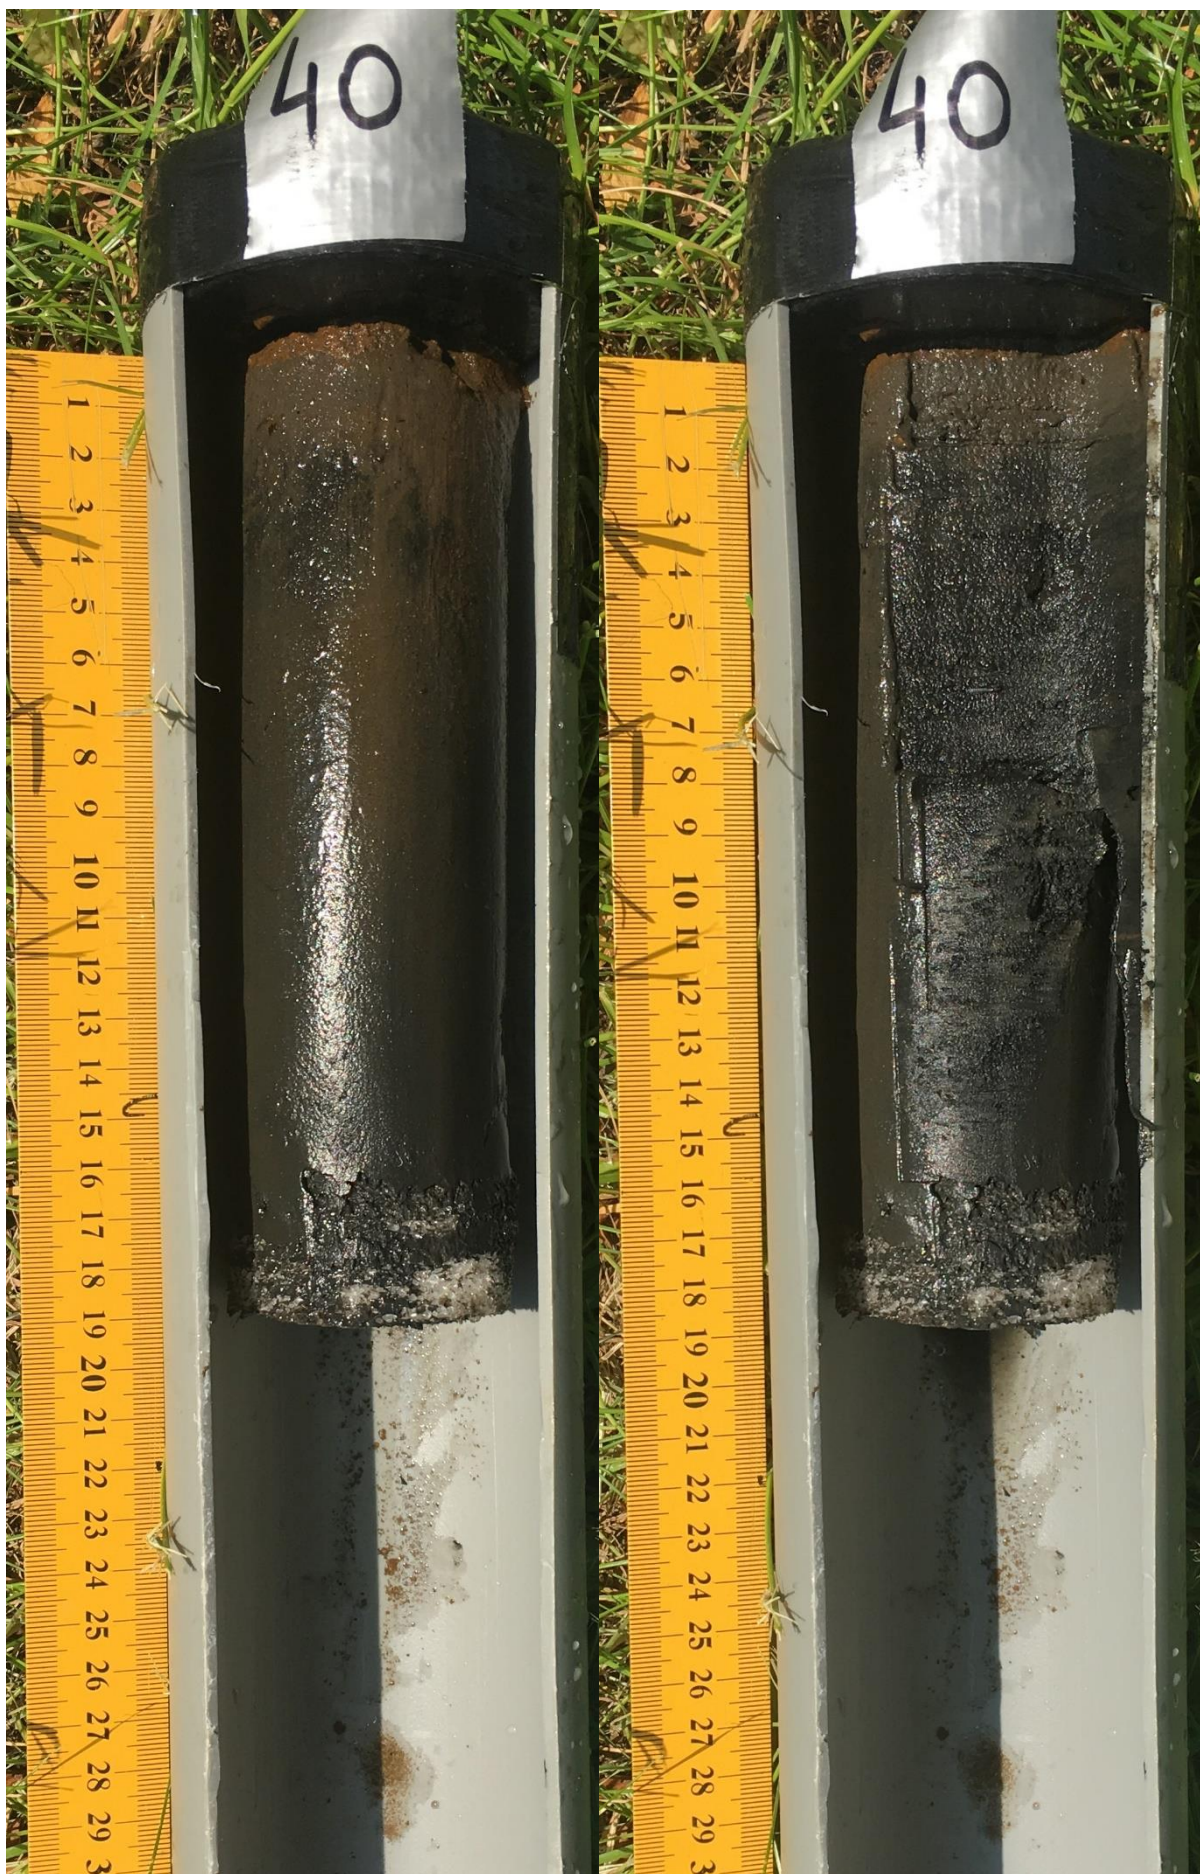
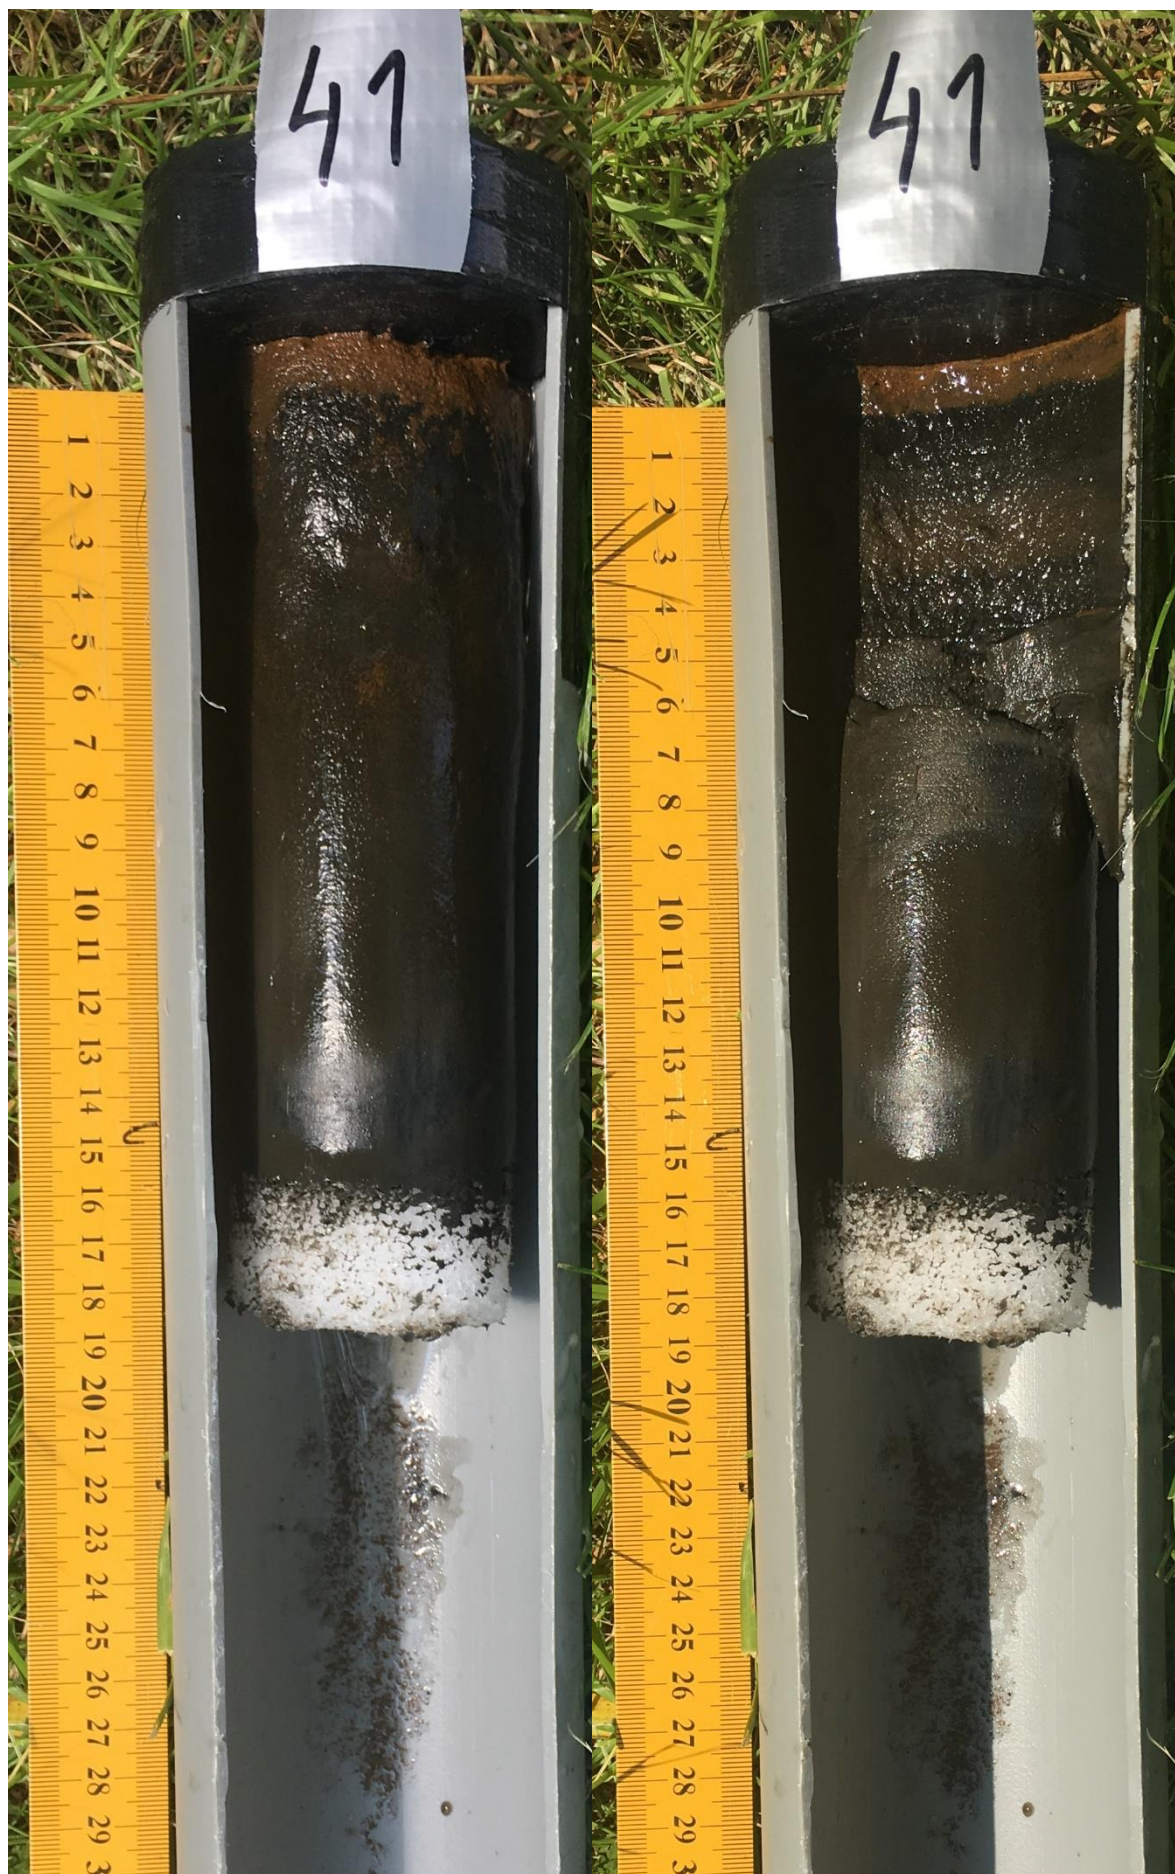
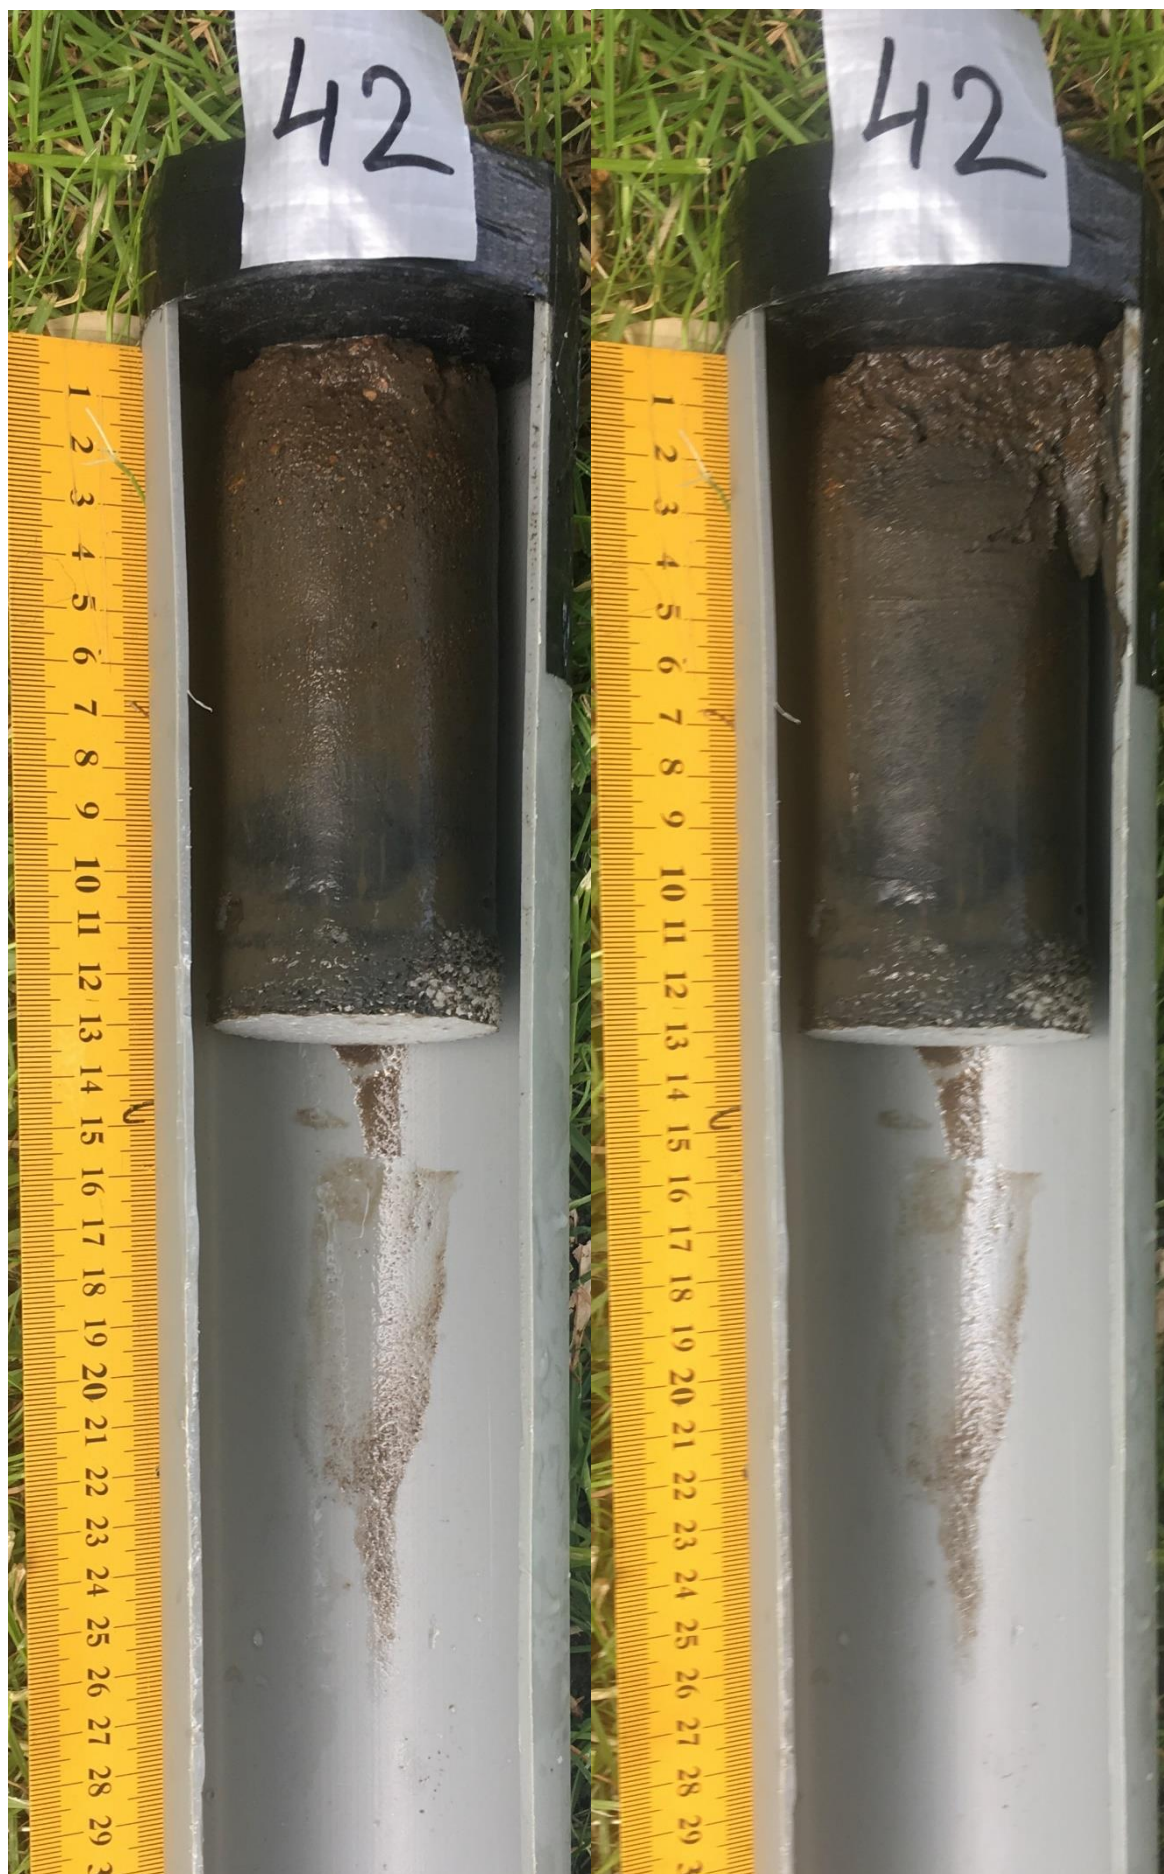
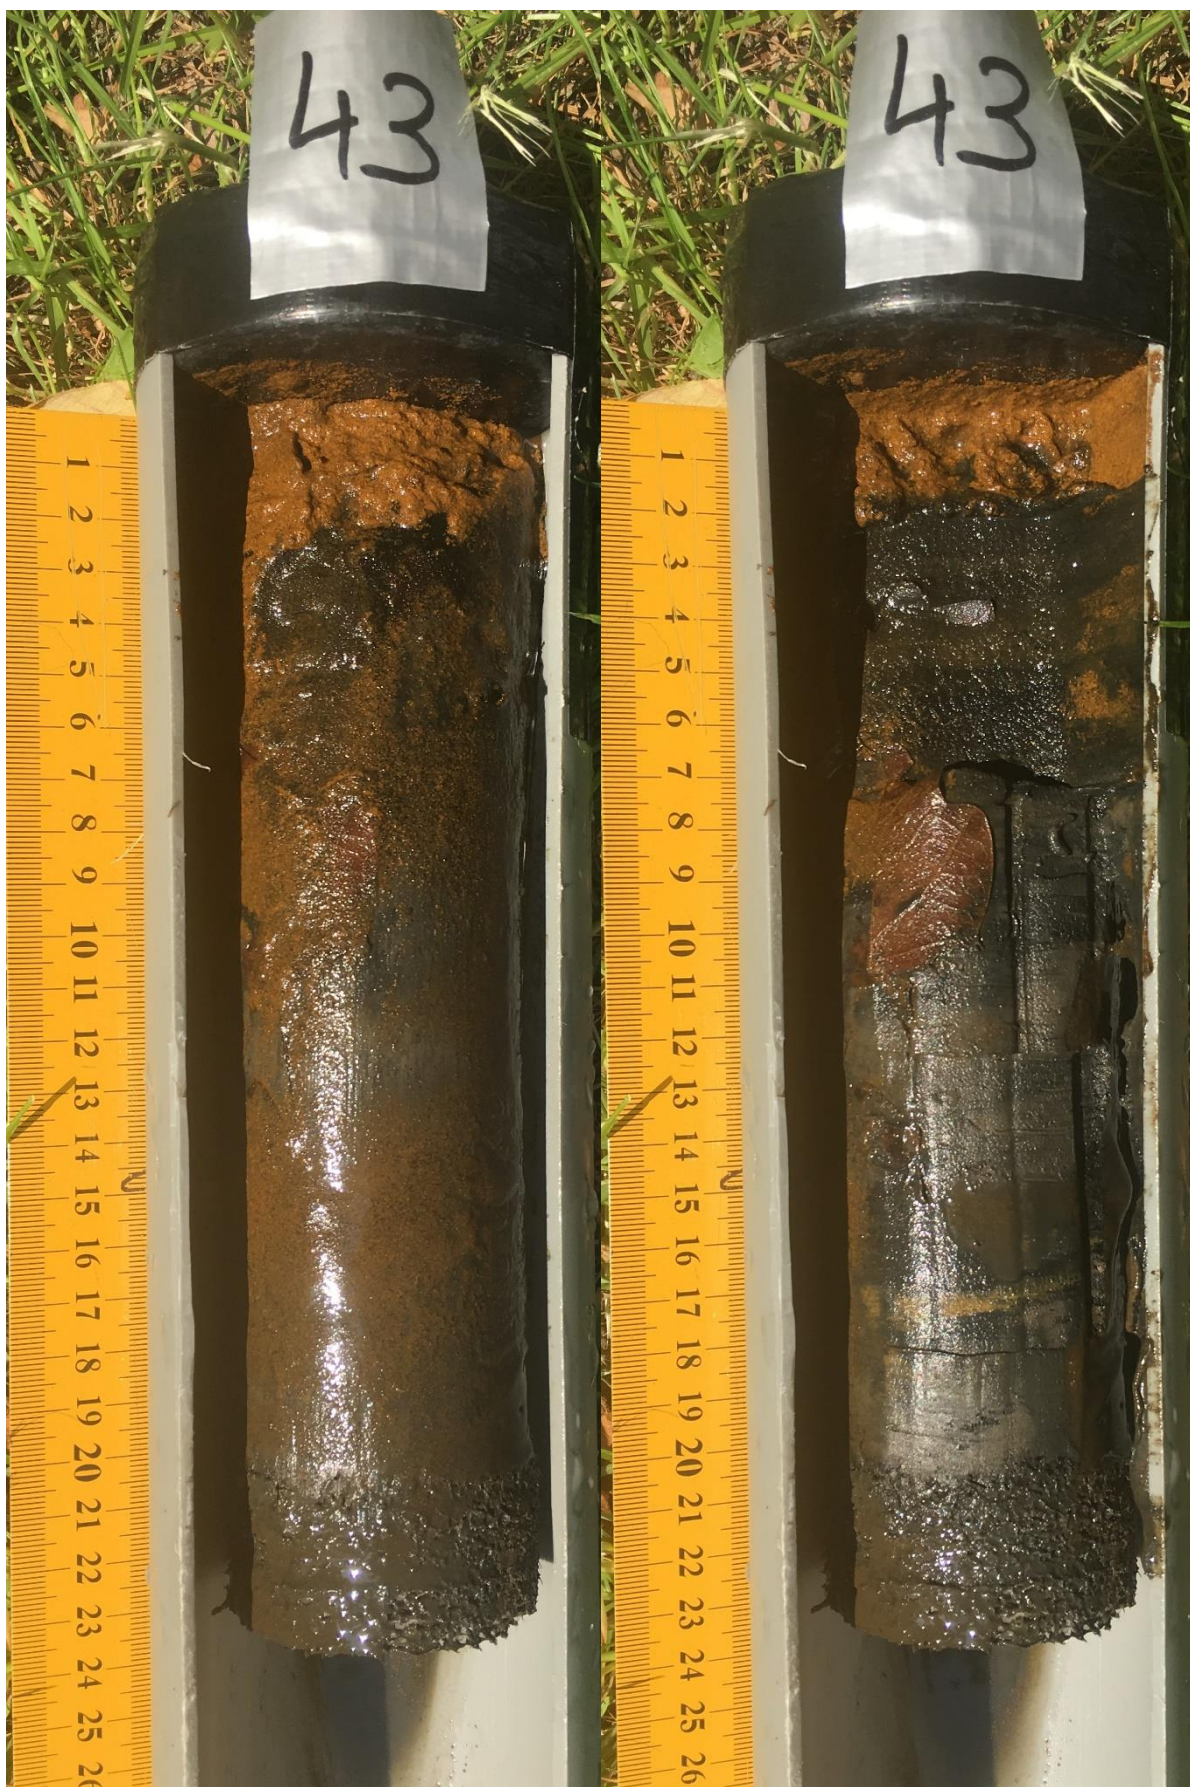
Součástí přílohy jsou fotografie odebraných vzorků sedimentů z Kamencového jezera. Sedimenty jsou označeny vždy číslem podle odběrového místa, jsou neporušeně vytlačeny v plastovém korýtku s přiloženým měřítkem. Na levé fotografii je sediment vytlačen v nativním stavu, na pravém snímku je identický sediment setřen špachtlí, aby byla lépe vidět jeho přirozená laminace, která je často během odběru na povrchu sedimentu neznatelná díky „rozmazání“ sedimentu po vnitřní straně trubky. Špachtle také posloužila ke zjištění tvrdosti a roztíratelnosti sedimentu. Na fotografiích je tak vidět přechod mezi měkým a tedy rozetřeným sedimentem a tvrdou spodní vrstvou, kterou nebylo možno rozetřít.
