A. Úvodní údaje

B. Souhrnná technická zpráva

Chomutov je město ležící v okrese Chomutov, kraj Ústecký. Město Chomutov má evidenci o soustavě a zařízení veřejného osvětlení. V rámci projektu je řešen návrh osvětlení v ul. Lipská ve městě Chomutov. Celková délka řešeného úseku komunikace je 2,2 km, včetně samostatné pěší komunikace v délce 350 m. Pro zjištění parametrů osvětlovací soustavy v ulici Lipská byl proveden terénní průzkum a zaměření pomocí měřicího vozidla. Komunikace je převážně osvětlena svítidly s vysokotlakými sodíkovými výbojkami 100 nebo 150 W; u autobusové zastávky Chomutov, Lipská II je zřízeno přisvětlení přechodu pro chodce pomocí dvou svítidel Artechnic Schröder MC 2 Zebra s metalhalogenidovou výbojkou 250 W v každém svítidle. Pěší komunikace je osvětlena svítidly Philips Malaga s vysokotlakými sodíkovými výbojkami 70 W v každém svítidle. Souhrnný příkon všech zaměřených svítidel je odhadován na 13,7 kW. Výpis zaměřených svítidel, včetně typů, parametrů a dílčích příkonů, je uveden v příloženém zaměření osvětlení a seznamu světelných míst.

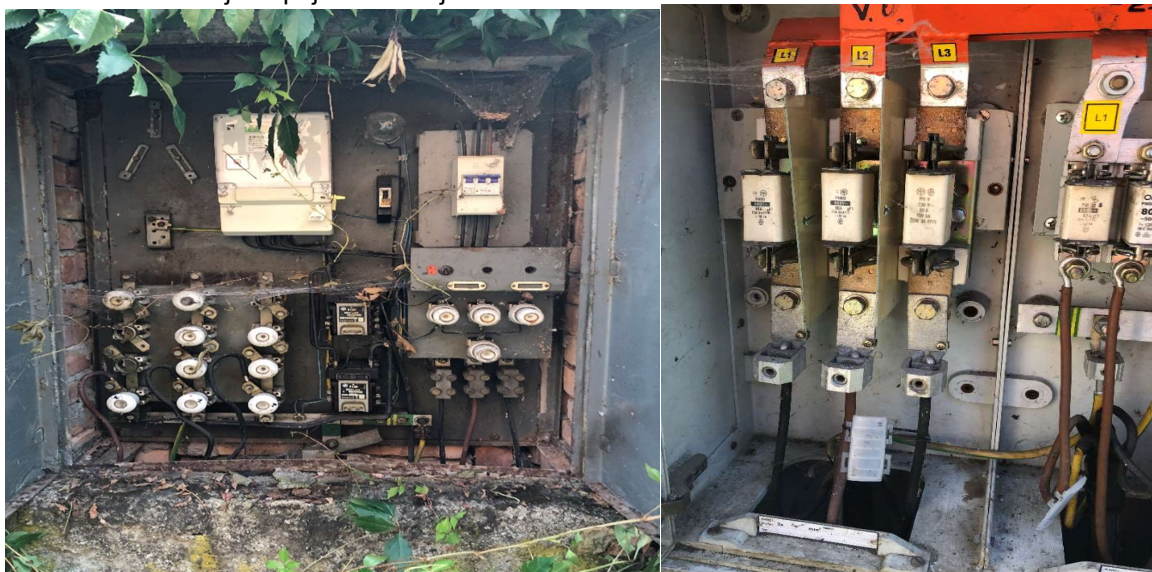
Rozvaděč RVO58:

Výrobce: Energetické strojírný Brno, typu: RVO6, výrobní číslo: 28258, rok výroby: 6/82, IP: 43/00, Un=220/380V, In=85,8A, Ik= neuveden, schéma rozvaděče neuvedeno, zkušební protokol nepředložen.

Vestavěn do zděného pilíře u objektu ul.Lipská 2577/144 na místě nepřístupném pracovníkům TS Chomutov. Pozemek před rozvaděčem RVO58 byl prodán a majitelem oplocen.

Pro stávající odběrnou jednotku veřejného osvětlení je osazen jeden trojfázový jednosazbový elektroměr s hlavním jističem hodnoty 3x32A a příslušné spojovací prvky. Rozvaděč v provedení pod omítku se skládá z cementové a plechové skříně bez přístrojového krytu, lišt, přípojnice PEN, jističů a dalších prvků výrobců OEZ Letohrad a dalších. Přívodní jistič je pod krytím a to upraveno pro zaplombování. Pro zaplombování je upraven i kryt, za kterým jsou vodiče neměřeného proudu. Střední přístrojů /okénka číselníků/ jsou ve výšce 1500-1700 mm od podlahy. Elektroměr odběru jalové energie není osazen.

Dále podle zákona číslo 17/2003 Sb., v platném znění a souvisejících nařízení vlády není rozvaděč označen CE a nebylo předloženo ES prohlášení o shodě, a proto nebyl rozvaděč dle těchto předpisů při místním šetření posuzován. Ze zjištěného stavu je známo, že stáří a uvedení do provozu je v letech 1982. RVO včetně rozvodů mají k datu pořízení pasportu platnou pravidelnou revizní zprávu ve stanovených lhůtách dle ČSN 33 15 00 (4 roky).

Rozvaděč RVO58 je napojen z vedlejšího rozvaděče ČEZ Distribuce označeného R1.

Zajištěno ve stávajících rozvaděčích RVO58, RVO61, RVO89 a RVO05. Rozvaděče RVO58 a RVO61 budou nahrazeny. Část nových rozvodů bud napájena z rozvaděčů RVO89 a RVO05, které zůstanou zachovány bez jakýchkoliv zásahů.

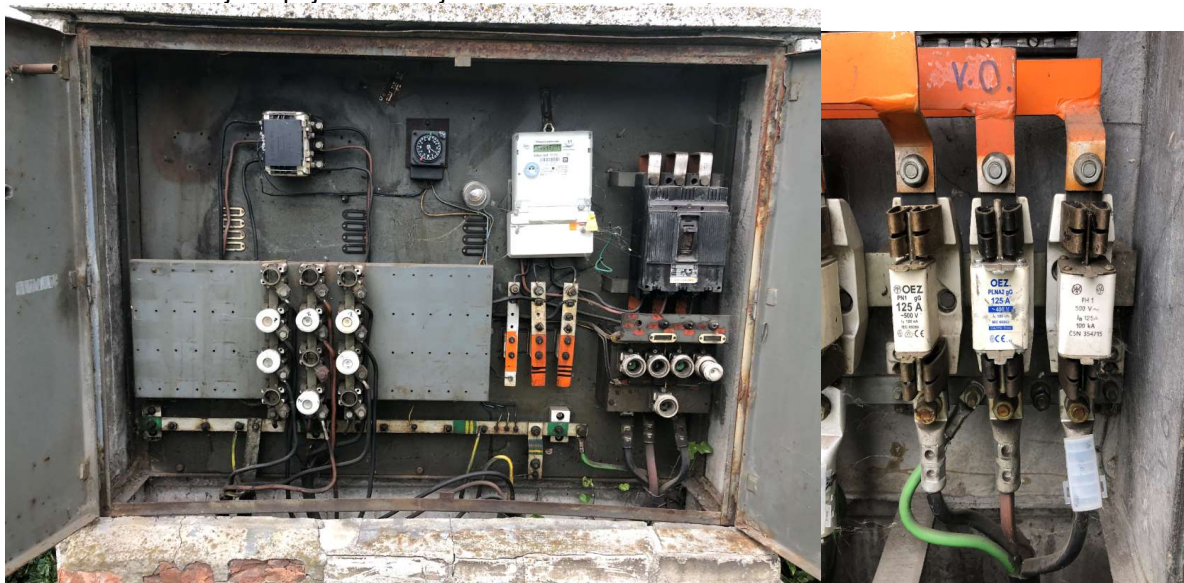
Rozvaděč RVO61:

Výrobce: Energetické strojírný Brno, typu: RVO 8, výrobní číslo: neuvedeno, rok výroby: 1988, IP: 43/00, Un=220/380V, In=neuvedeno, Ik= neuveden, schéma rozvaděče neuvedeno, zkušební protokol nepředložen.

Vestavěn do zděného pilíře u objektu ul.Lipská 2023/36 na místě přístupném pracovníkům TS Chomutov.

Pro stávající odběrnou jednotku veřejného osvětlení je osazen jeden trojfázový jednosazbový elektroměr s hlavním jističem hodnoty 3x50A a příslušné spojovací prvky. Rozvaděč v provedení pod omítku se skládá z cementové a plechové skříně bez přístrojového krytu, lišt, přípojnice PEN, jističů a dalších prvků výrobců OEZ Letohrad a dalších. Přívodní jistič je pod krytím a to upraveno pro zaplombování. Pro zaplombování je upraven i kryt, za kterým jsou vodiče neměřeného proudu. Střední přístrojů /okénka číselníků/ jsou ve výšce 1500-1700 mm od podlahy. Elektroměr odběru jalové energie není osazen.

Dále podle zákona číslo 17/2003 Sb., v platném znění a souvisejících nařízení vlády není rozvaděč označen CE a nebylo předloženo ES prohlášení o shodě, a proto nebyl rozvaděč dle těchto předpisů při místním šetření posuzován. Ze zjištěného stavu je známo, že stáří a uvedení do provozu je v letech 1982. RVO včetně rozvodů mají k datu pořízení pasportu platnou pravidelnou revizní zprávu ve stanovených lhůtách dle ČSN 33 15 00.

Rozvaděč RVO61 je napojen z vedlejšího rozvaděče ČEZ Distribuce označeného R33.

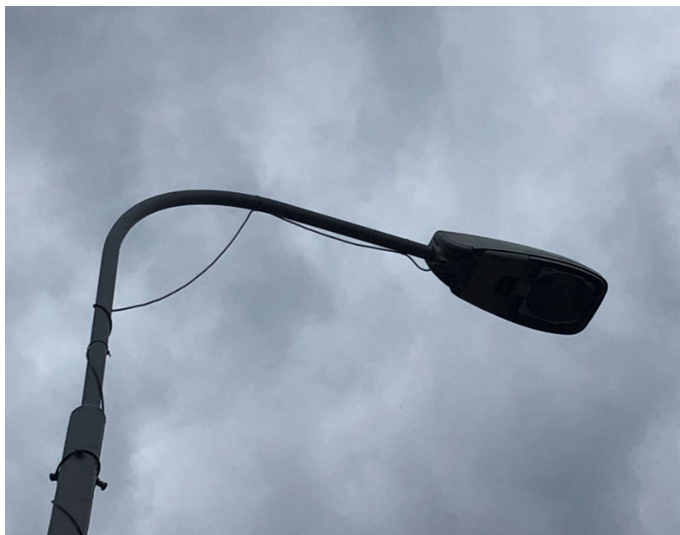
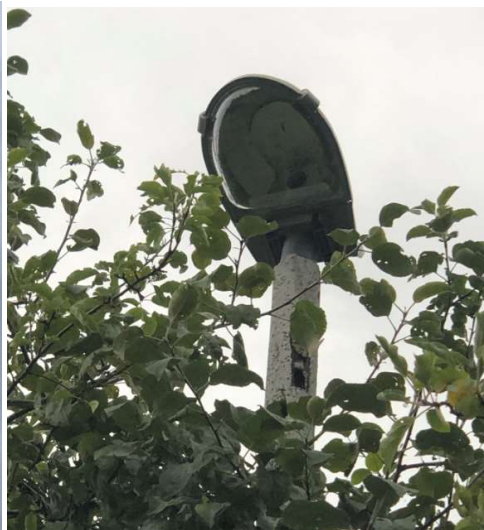
B.4.1 Stávající osvětlovací tělesa se vyznačují základními nedostatky

- Zastaralá konstrukce optické části svítidla – refraktor. Převážně ve všech užitých typech není žádné odrazové zrcadlo reflektoru, prakticky není a je nahrazeno maximálně leštěným Al. plechem natvarovaným do tvaru U, který je ve většině případech zkorodován bez možnosti odrazu světelného toku použitého zdroje. To má za následek nedostatečné a nerovnoměrné směrování světelného toku osvětlenosti komunikace - prostoru.

- Špatný, nízký stupeň krytí svítidla (značeno IP) proti vnikání cizorodých částic do optické části svítidla. Důsledkem je trvale a periodicky se opakující zašpinění průhledného krytu svítidla (difusoru) a vnikání kondenzátu vody z ovzduší. To má za následek snížení účinnosti svítidla, včetně koroze elektrického příslušenství, v některých případech zamrznutí kondenzátu a tím poškození svítidla.

- Zastaralý a vypálený kryt optické části svítidla z PVC. Důsledkem je drastické snížení světelné účinnosti svítidla až na 20% světelného toku použitého zdroje. Konstrukce použitých svítidel a jejich polární grafy světelného toku jsou na úrovni účinnosti nového svítidla 70 až 80 % použitého světelného zdroje. Stávající stav je na průměrné odhadované úrovni cca 30 až 40 % použitého světelného zdroje.

Doporučujeme provedení celkové rekonstrukce, nevyhovující svítidla nahradit moderními typy svítidel s požadavkem na vysokou kvalitu mechanické části svítidla s maximálním krytím optické části svítidla IP65 (prachotěsné) s vysokou světelnou účinností svítidla.

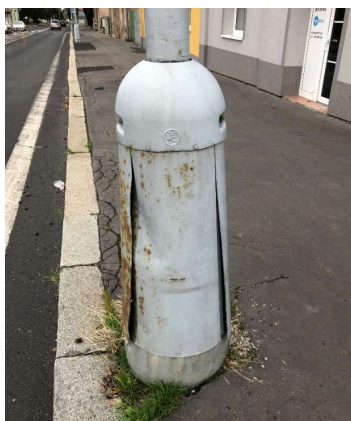
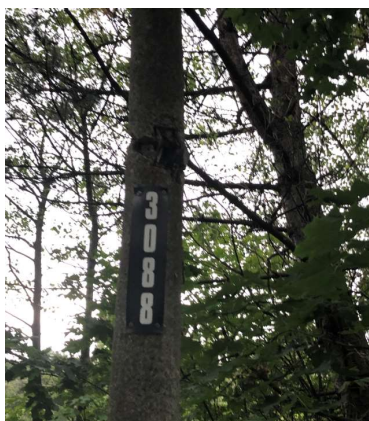
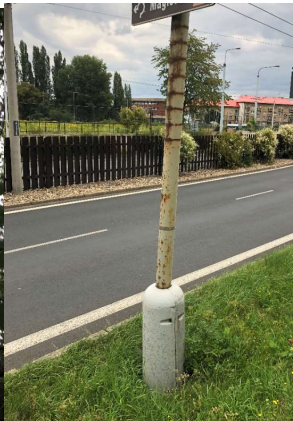
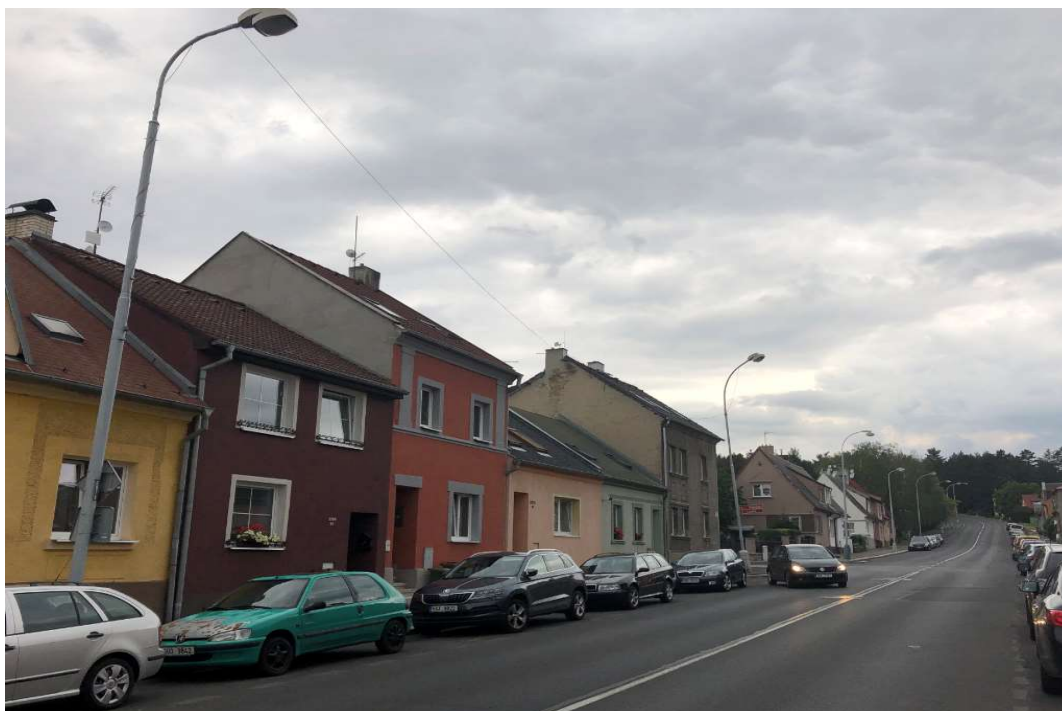
Na katastru obce v rozsahu soustavy veřejného osvětlení je celkem 99 světelných bodů v majetku města. Skladba stožárů je různorodá lišící se v různých výškách , materiálech a způsobu kotvení. Vedení ke světelným bodům je kabely typu CYKY-J 3x1,5mm jištěné pojistkami hodnoty 6 – 10A v řadových rozvodnicích.

Stávající podpěrné body se vyznačují základními nedostatky:

- Koroze
- Špatné ukotvení stožárů (padají, nahnuté) – nebezpečí úrazu pádem
- Poničení kryty spodních částí stožárů
- Nedovírají se kryty na svorkovnicích stožárů – nebezpečí úrazu el.proudem
