ZODPOVĚDNÝ PROJEKT.	VYPRACOVAL	KRESLIL
Ing. Š. Páčeková	Ing. R. Ernest	Ing. R. Ernest
KÚ : Chromlov 1		
INVESTOR: Statutární město Chromlov, Zvěrovská 4602, 43001 Chromlov		
OBEČ: Chromlov		
NÍZKOPRAHOVÉ DENNÍ CENTRUM A NOCLEHARNA PRO ŽENY		
– REKONSTRUKCE A VYBAVENÍ		
- D.4 ÚPRAVY STAV. TOPNÉHO SYSTÉMU		
DATUM: 6/2018		FORMÁT: 3 x A4
ARCH. Č.:		MĚŘÍTKO: 1:50
PŮDORYS 1.NP - NOVÝ STAV		ČÍSLO VÝKRESU: D.4.2

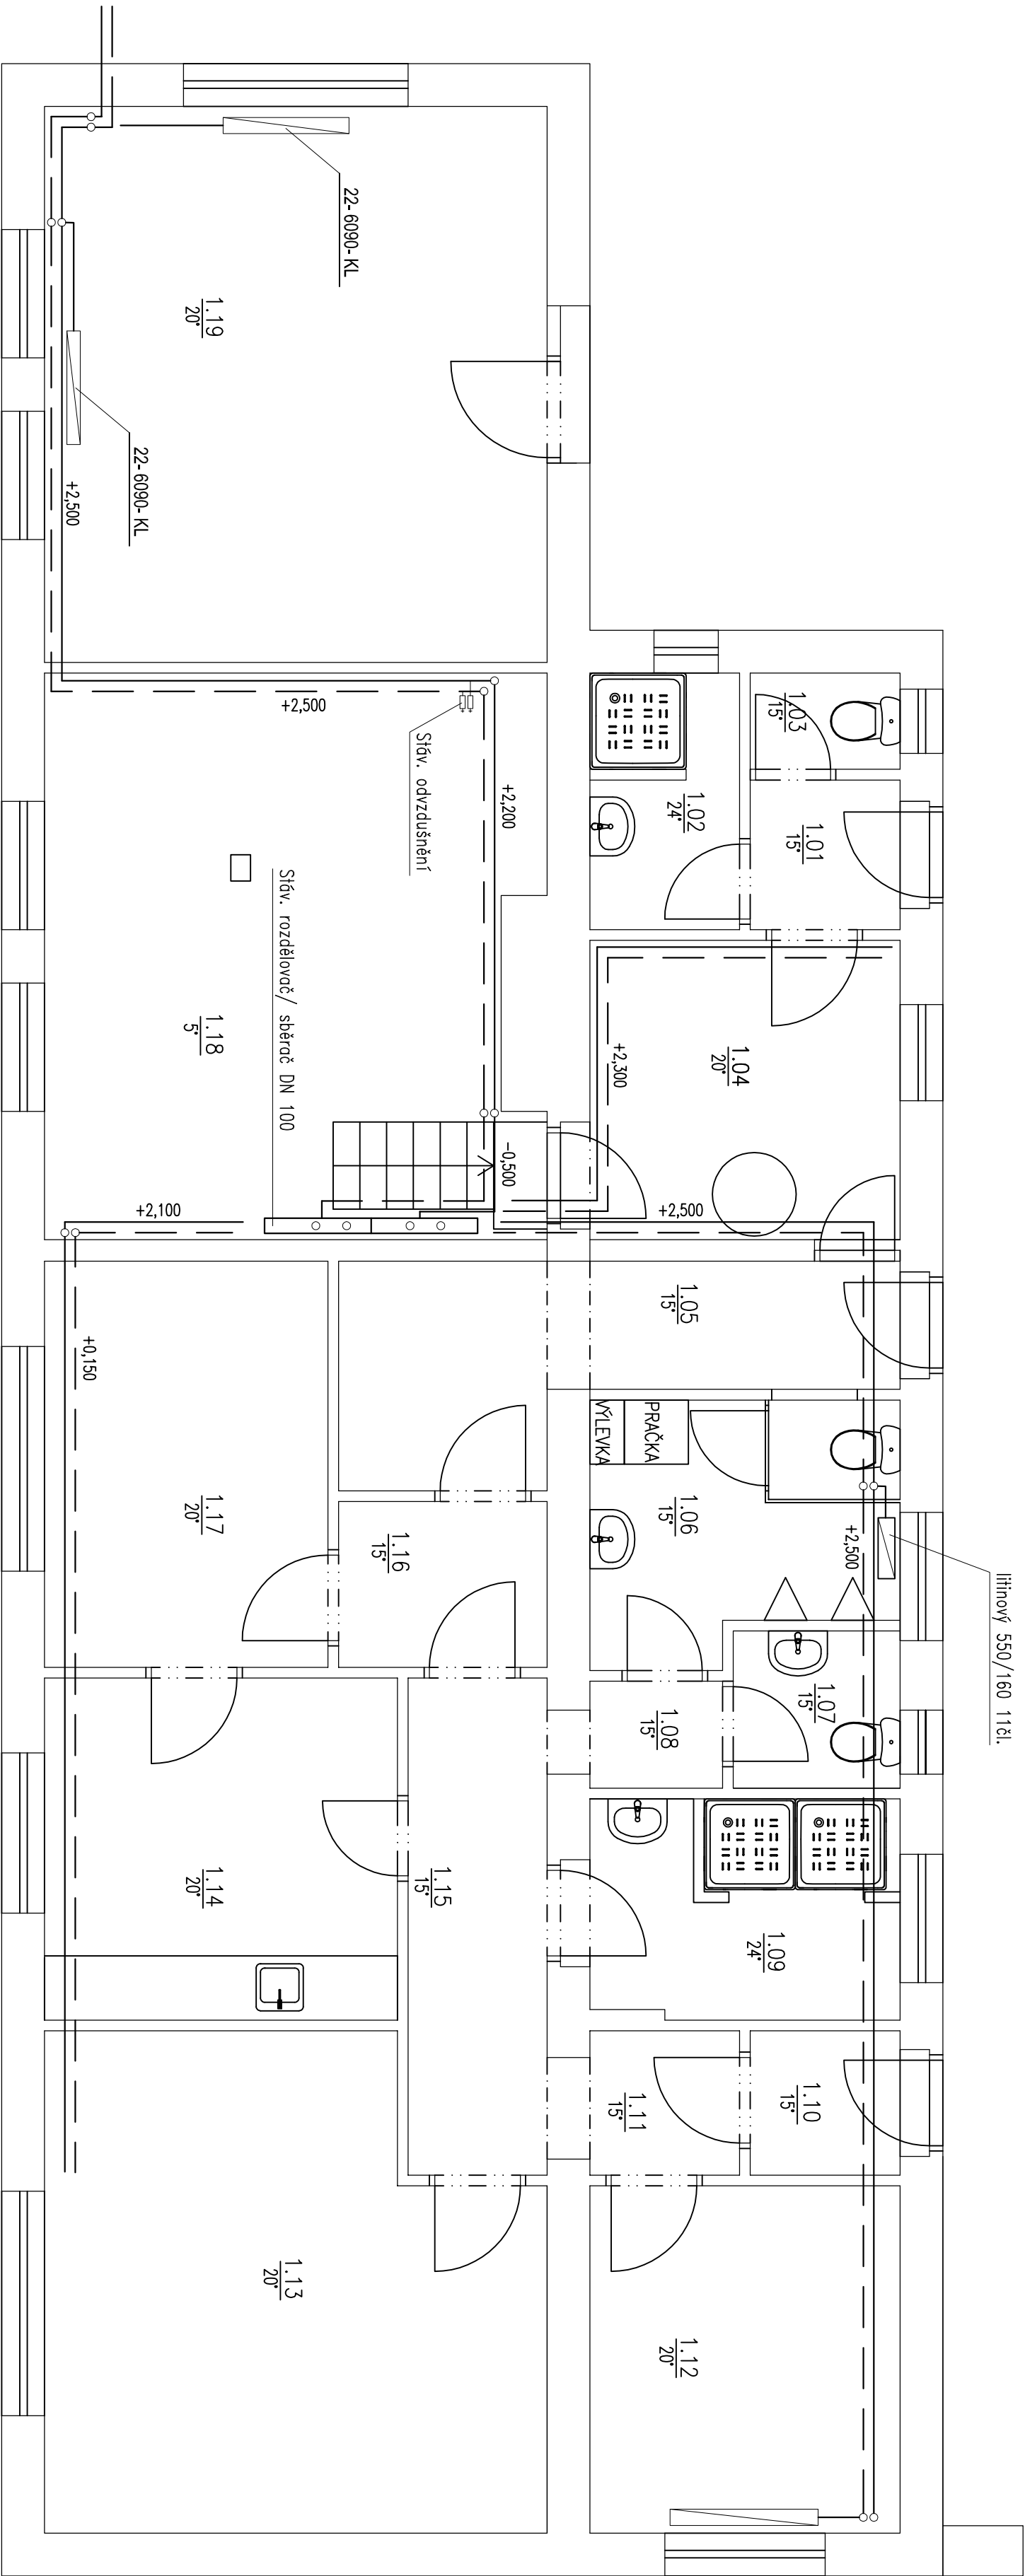
NA STÁVAJÍCÍM TOPNÉM SYSTÉMU BYLO V PRŮBĚHU FUNGOVÁNÍ OBJEKTU PROVEDENO POMĚRNĚ VELKÉ MNOŽSTVÍ ZMĚN A ÚPRAV BEZ VÁZBY NA CELKOVÉ FUNGOVÁNÍ SYSTÉMU. ZE STRANY STÁVAJÍCÍHO UŽIVATELE BYLY ZAZNAMENÁNY PORUCHY VE FUNGOVÁNÍ TOPNÉHO SYSTÉMU ZEJMÉNA NEDOSTATEČNOST TOPNÉHO VÝKONU V POBYTOVÝCH MÍSTNOSTECH. VZHLEDEM KE STAVU A HISTORII TOPNÉHO SYSTÉMU A TAKÉ VZHLEDEM K TOMU, ŽE KE STÁVAJÍCÍMU STAVU NENÍ K DISPOZICI ŽÁDNÁ DOKUMENTACE, NELZE JEDNOZNAČNĚ IDENTIFIKOVAT PŘÍČINY ŠPATNÉ FUNKCE SYSTÉMU. V ÚVAHU PŘÍCHÁZÍ CELÁ ŘADA PŘÍČIN: NEDOSTATEČNÁ VELIKOST TOPNÉ PLOCHY, NEVHODNÉ DIMENZE NEBO ZANĚSENÍ ROZVODŮ, ŠPATNÉ ODVZDUŠNĚNÍ SYSTÉMU, CHYBA MŮŽE BYT I NA VSTUPU MÉDIA DO OBJEKTU (NEDOSTATEČNÝ VÝKON A TĚPLOTNÍ SPÁD, V MINULOSTI MOHLO DOJÍT KE SNIŽENÍ TĚPLOT PŘÍVODU A ZPĚTEČKY A TÍM KE SNIŽENÍ VÝKONU OTOPNÝCH TĚLES).

POZN.1: VE VÝKRESE NENÍ ZAKRESLEN KOMPLETNÍ TOPNÝ SYSTÉM A VŠECHNA OTOPNÁ TĚLESA. TOPNÝ SYSTÉM JE ZAKRESLEN POUZE V ROZSAHU NAVRHOVANÝCH ÚPRAV.

POZN.2: VÝŠKY POTRUBÍ JSOU VZTAŽENY K ÚROVNI PROJEKTOVANÉ PODLAHY, NIKOLIV K ÚROVNI STÁVAJÍCÍCH PODLAH
