Dodatek č. 1

**Odborného posudku výskytu zvláště chráněných druhů
rorýs obecný (*Apus apus*) a netopýři (Chiroptera)
v objektu nebytového domu
v ulici Chelčického č. p. 98, Chomutov**

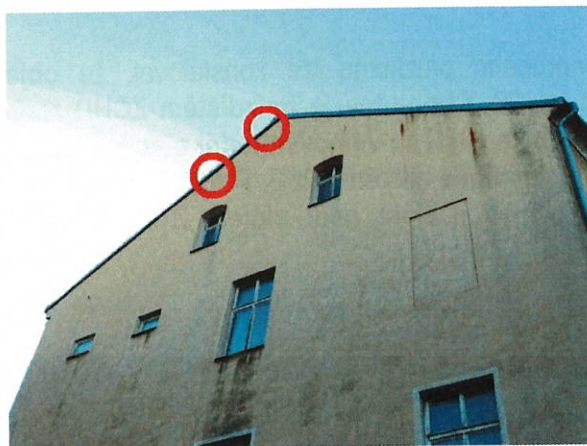
- **Vizuálním pozorováním byla zjištěna celkem 3 hnízdiště ZCHD rorýse obecného (*Apus apus*), z toho 2 hnízdiště v jihovýchodní štítové stěně ve štěrbině mezi zdivem a střešním pláštěm v blízkosti hřebene střechy a 1 hnízdiště v severozápadní štítové stěně rovněž ve štěrbině mezi zdivem a střešním pláštěm. Viz 3. Fotodokumentace, foto č. 1 – 2 se zákresy hnízdišť červenou barvou. Tyto partie střešního pláště jsou z venkovního prostředí i z podstřeší fyzicky nedostupné, z tohoto důvodu nebyla hnízdiště zjištěna v průběhu prvotního zoologického průzkumu.**
- **Vizuálním ani akustickým průzkumem nebyli zjištěni žádní jedinci ZCHD netopýřů (Chiroptera).**

č. 1 Zákresy hnízdišť rorýse obecného,
jihovýchodní štít

- b) S ohledem na zjištěné skutečnosti doporučuji provádět stavební úpravy objektu ve vzdálenosti menší než 6 m od zjištěných hnízdišť mimo období hnízdění ZCHD rorýse obecného (20. 4. – 10. 8.). Pokud nebude, vzhledem k technickým nebo termínovým omezením možné provádět stavební úpravy mimo výše zmíněné období, doporučuji investorovi stavebních prací požádat správní orgán (Odbor životního prostředí a zemědělství KÚ Ústeckého kraje) o vydání výjimky z ochranných podmínek ZCHD podle § 56 zákona č. 114/1992 Sb.

- c) Pokud nebude možné hnízdiště ZCHD rorýse obecného zachovat v jejich stávající podobě, doporučuji jejich ztrátu nahradit instalací 5 ks speciálních hnízdních budek pro rorýse, instalovaných co nejbližší stávajícím hnízdištím na obvodový plášť. Viz. 3.2 Speciální budky pro rorýse.

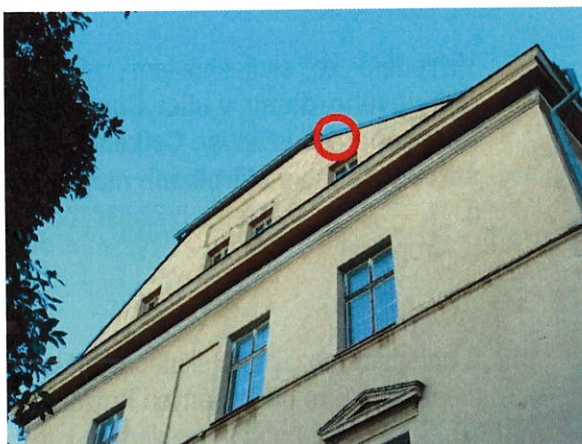
č. 2 Zákresy hnízdišť rorýse obecného,
severozápadní štít
