ČÍSLO ZAKÁZKY: 24035

## **ZÁVĚREČNÁ ZPRÁVA STAVEBNĚ-TECHNICKÝ PRŮZKUM – ETAPA II**

**Konverze objektu bývalých lázní  
na knihovnu  
Chomutov**

Název stavby: Městské lázně Chomutov – konverze na knihovnu  
Místo stavby: Chomutov  
Charakter zkoušek: Stavebně-technický průzkum – etapa II  
Objednatel: AED projekt, a.s.  
Pod Radnicí 1235/2a, 150 000 Praha 5  
Zpracovatel měření: NV Engineering s.r.o., U Průhonu 20, 170 00 Praha 7

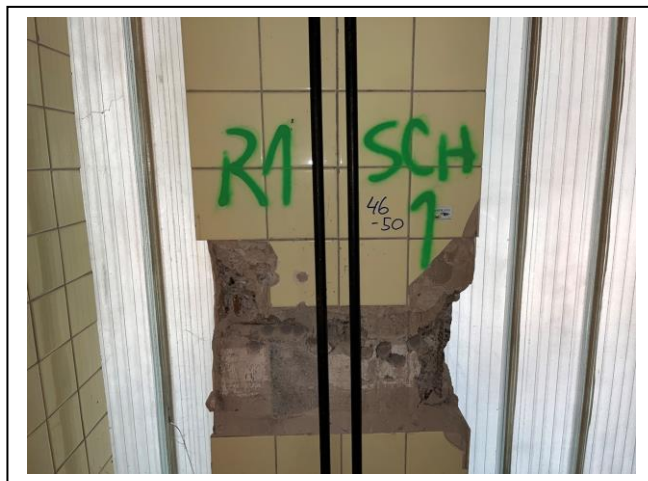
**Foto 204 – R1 – sloup ve 2.NP**

● ODHALENÁ VÝZTUŽ

- ① ŽEBROVANÁ TYP J + V Ø 22 mm
- ② TŘMÍNKY HLADKÉ OBTOČENÉ  
TYP T Ø 8 mm, á - 210

BOČNÍ KRYTÍ 20-25 mm  
POVRCHOVÁ KOROZE  
HLAVNÍ A KONSTRUKČNÍ VÝZTUŽE

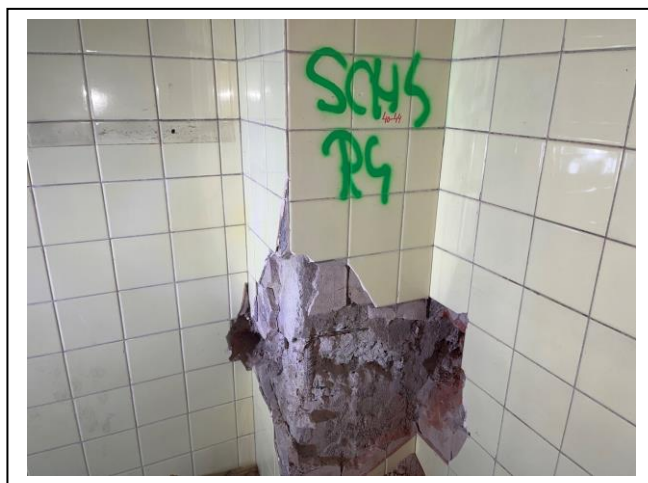
**Foto 194 – R4 – sloup ve 2.NP**

- **ODHALENÁ VÝZTUŽ**
  - ① ŽEBROVANÁ TYP V Ø 22 mm
  - ② TŘMÍNKY HLADKÉ OBTOČENÉ TYP T Ø 6 mm, á - 210
- BOČNÍ KRYTÍ 20-30 mm  
POVRCHOVÁ KOROZE  
HLAVNÍ A KONSTRUKČNÍ VÝZTUŽE
- SONDÁŽNÍ RÝHA R4  
SLOUPV 2.NP  
VÝZTUŽ SLOUPU

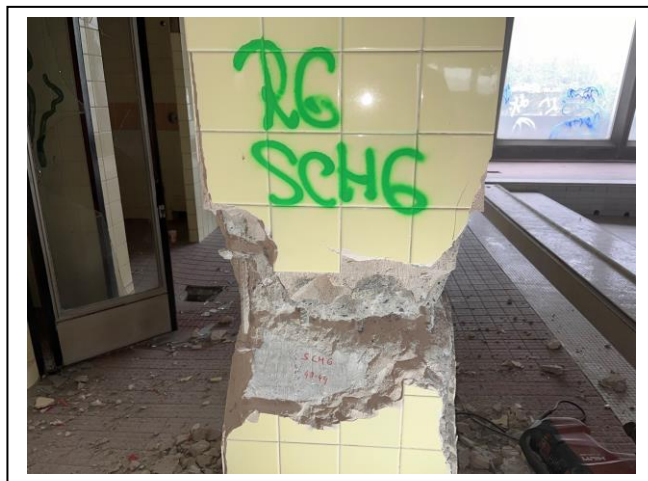
**Foto 177 – R6 – sloup ve 2.NP**

● ODHALENÁ VÝZTUŽ

- ① ŽEBROVANÁ TYP J Ø 22 mm
- ② TŘMÍNKY HLADKÉ OBTOČENÉ  
TYP T Ø 8 mm, á - 240

BOČNÍ KRYTÍ 30-40 mm  
POVRCHOVÁ KOROZE  
HLAVNÍ A KONSTRUKČNÍ VÝZTUŽE

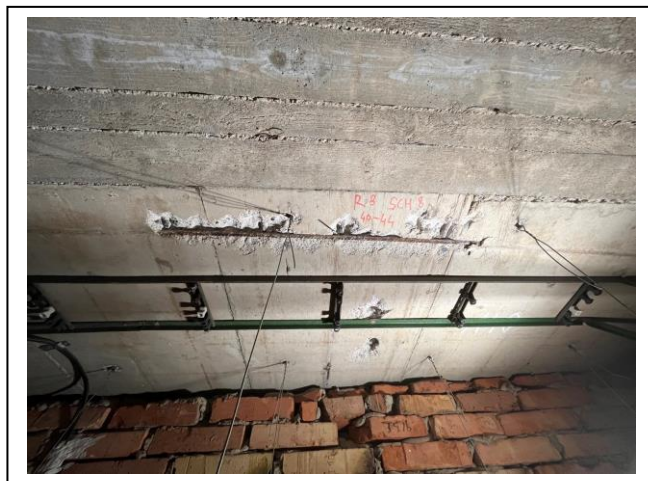
**Foto 182 – R8 – stropní deska nad 2.NP**

● ODHALENÁ VÝZTUŽ

- ① ŽEBROVANÁ TYP J Ø 10 mm, á 280,160,240 mm
- ② ŽEBROVANÁ TYP T Ø 10 mm, á 250,180,220 mm

SPODNÍ KRYTÍ 10 -20mm  
POVRCHOVÁ KOROZE  
HLAVNÍ A KONSTRUKČNÍ VÝZTUŽE

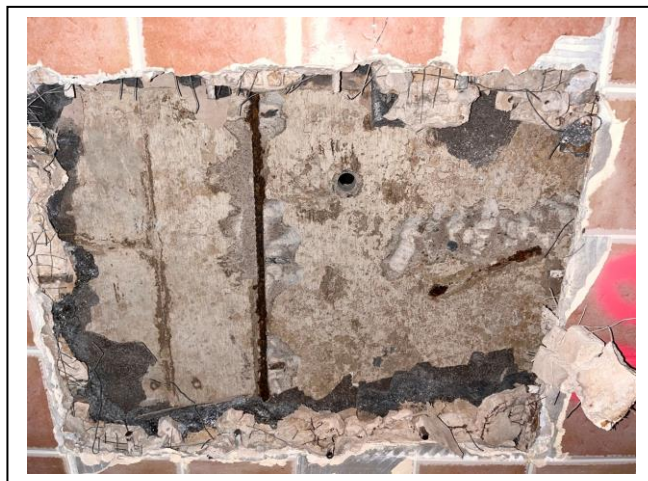
**Foto 266 – R9 – stropní deska nad 2.NP**

● ODHALENÁ VÝZTUŽ

- ① ŽEBROVANÁ TYP V Ø 10 mm, á 180-200 mm

SPODNÍ KRYTÍ 20mm  
POVRCHOVÁ KOROZE  
HLAVNÍ A KONSTRUKČNÍ VÝZTUŽE

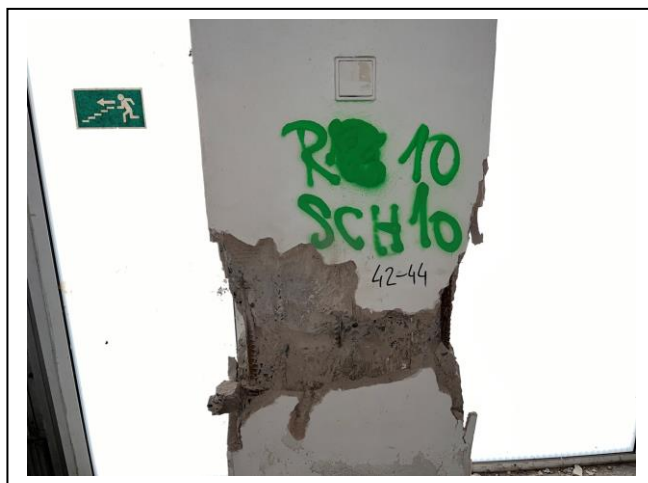
**Foto 220 – R10 – sloup ve 2.NP**

BOČNÍ KRYTÍ 20-25 mm  
POVRCHOVÁ KOROZE  
HLAVNÍ A KONSTRUKČNÍ VÝZTUŽE

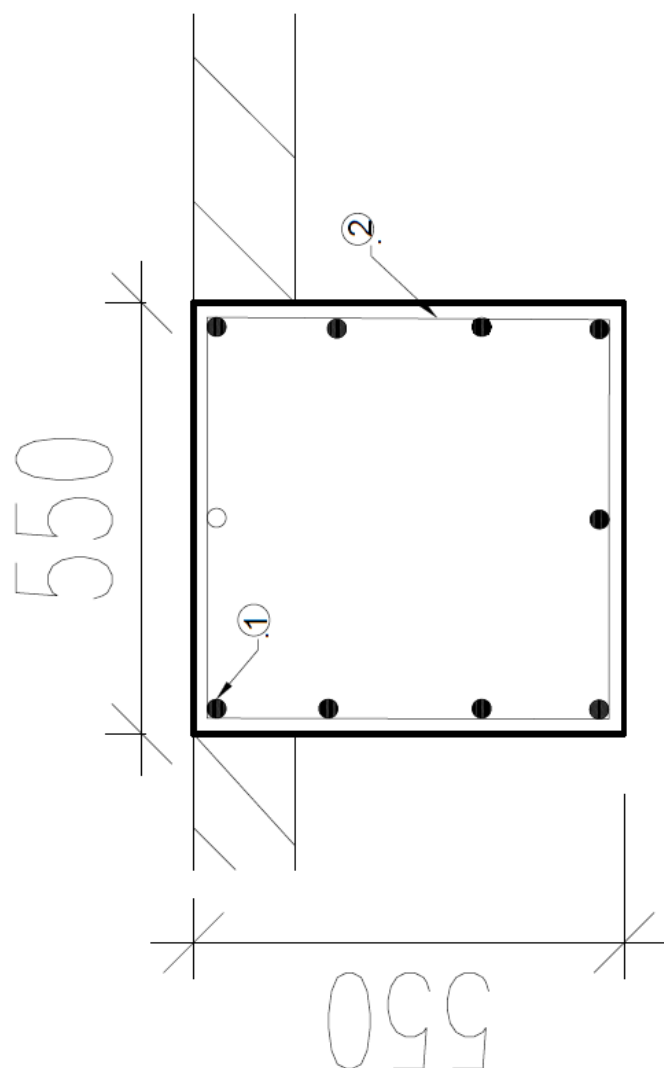
● ODHALENÁ VÝZTUŽ

- ① ŽEBROVANÁ TYP J + V Ø 22 mm
- ② TŘMÍNKY HLADKÉ OBTOČENÉ  
TYP T Ø 8 mm, á - 240

SONDÁŽNÍ RÝHA R10  
SLOUP V 2.NP  
VÝZTUŽ SLOUPU

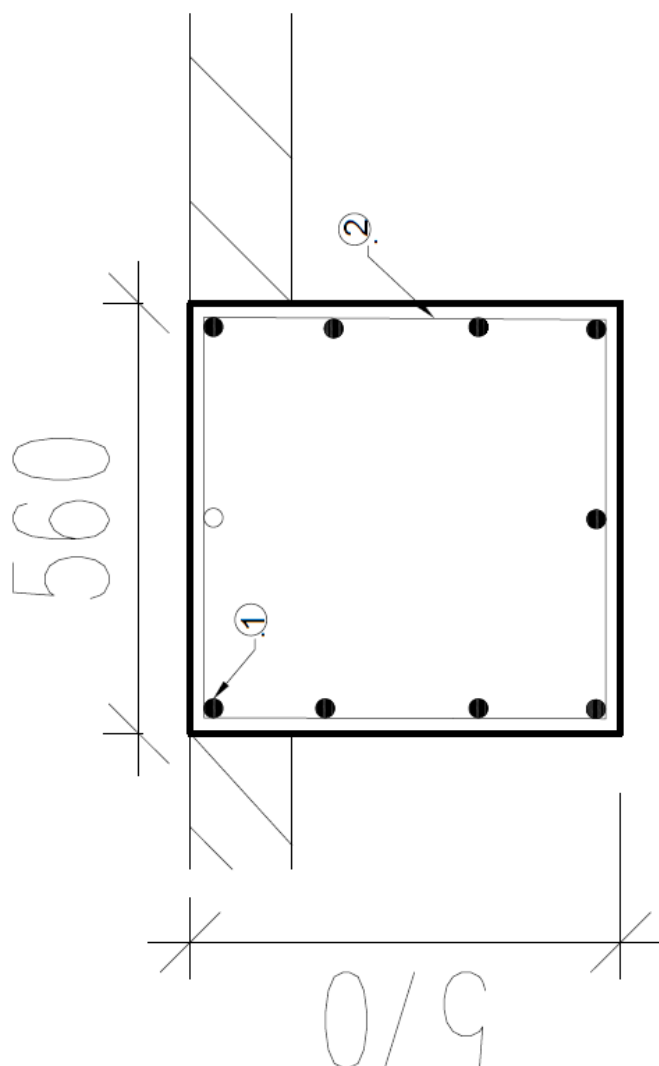
● ODHALENÁ VÝZTUŽ

- ① ŽEBROVANÁ TYP J + V Ø 22 mm
- ② TŘMÍNKY HLADKÉ OBTOČENÉ  
TYP T Ø 8 mm, á - 200

BOČNÍ KRYTÍ 20-25 mm  
POVRCHOVÁ KOROZE  
HLAVNÍ A KONSTRUKČNÍ VÝZTUŽE

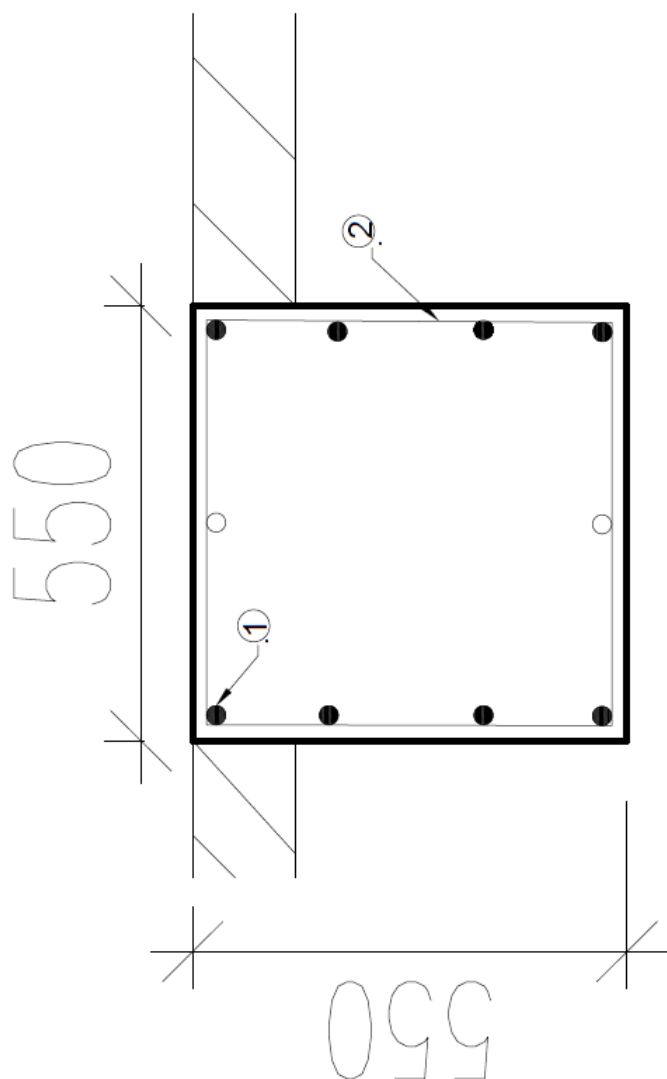
● ODHALENÁ VÝZTUŽ

- ① ŽEBROVANÁ TYP J + V Ø 22 mm
- ② TŘMÍNKY HLADKÉ OBTOČENÉ  
TYP T Ø 8 mm, á - 250

BOČNÍ KRYTÍ 20-25 mm  
POVRCHOVÁ KOROZE  
HLAVNÍ A KONSTRUKČNÍ VÝZTUŽE

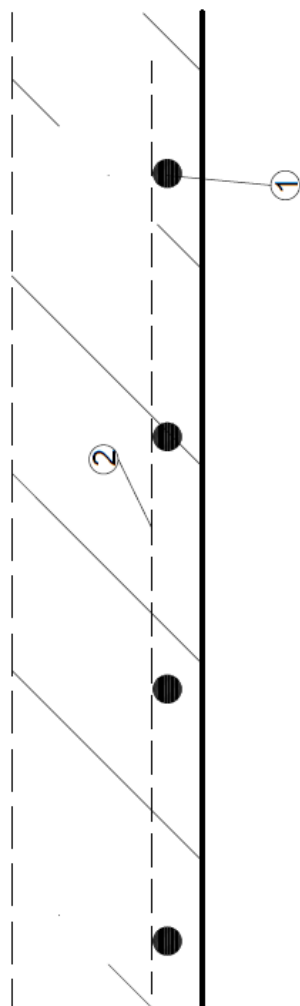
● ODHALENÁ VÝZTUŽ

- ① ŽEBROVANÁ TYP J Ø 14 mm, á 250 mm
- ② ŽEBROVANÁ TYP T Ø 8 mm, á 250 mm

SPODNÍ KRYTÍ 10 - 15 mm  
POVRCHOVÁ KOROZE  
HLAVNÍ A KONSTRUKČNÍ VÝZTUŽE

STROPNÍ RÝHA R15  
SONDA DO STROPU V 2.NP

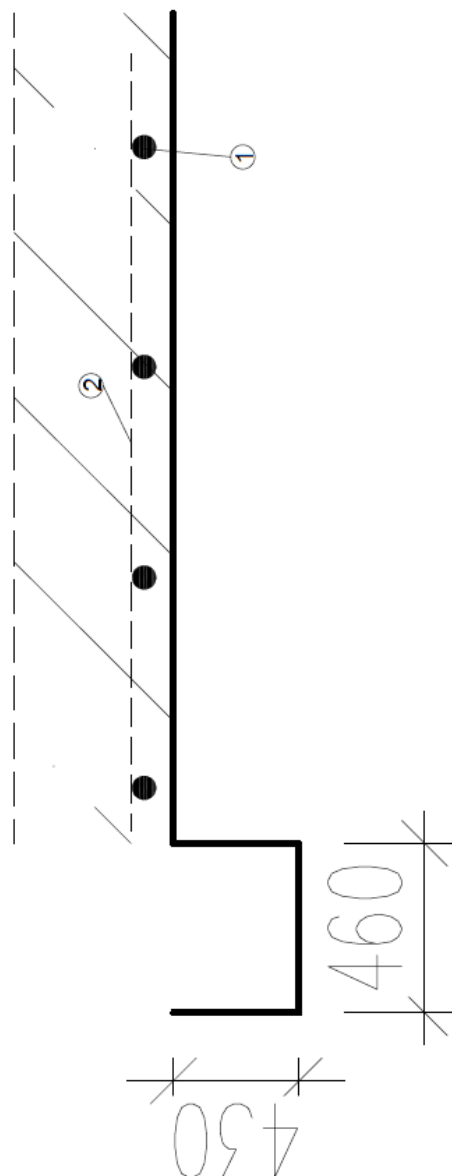
● ODHALENÁ VÝZTUŽ

- ① ŽEBROVANÁ TYP J Ø 14 mm, á 250 mm
- ② ŽEBROVANÁ TYP T Ø 8 mm, á 250 mm

SPODNÍ KRYTÍ 10 -20mm  
POVRCHOVÁ KOROZE  
HLAVNÍ A KONSTRUKČNÍ VÝZTUŽE

STROPNÍ RÝHA R16  
SONDA DO STROPU V 2.NP

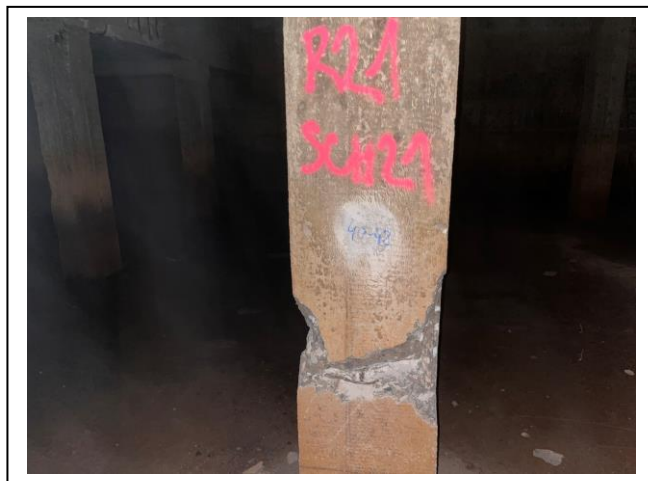
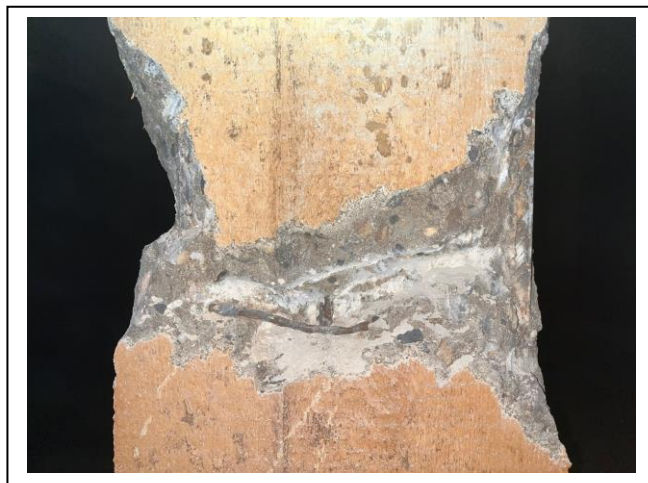
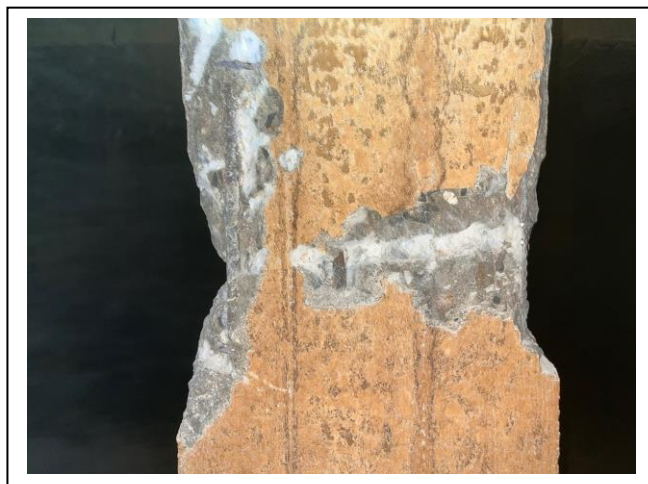
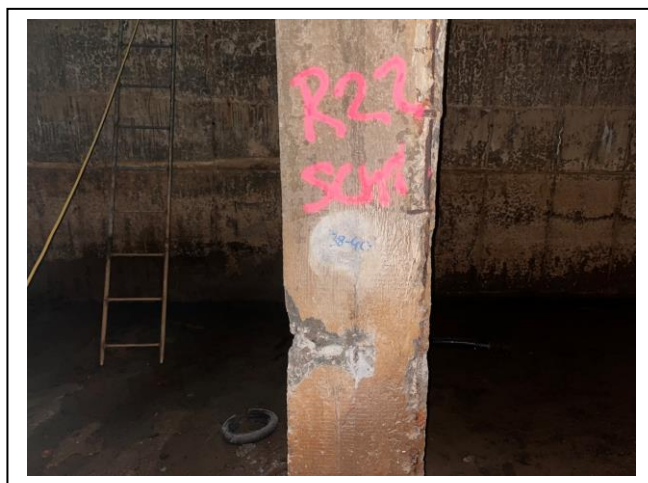
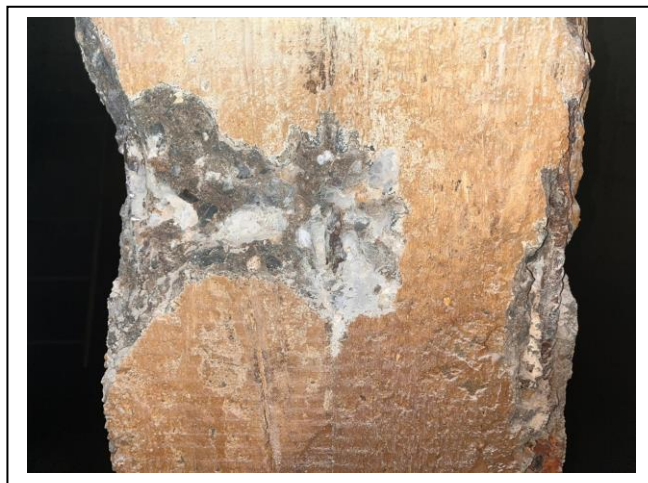
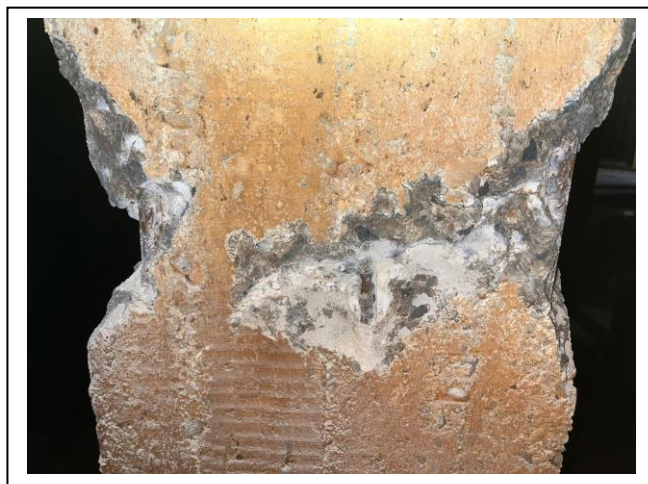
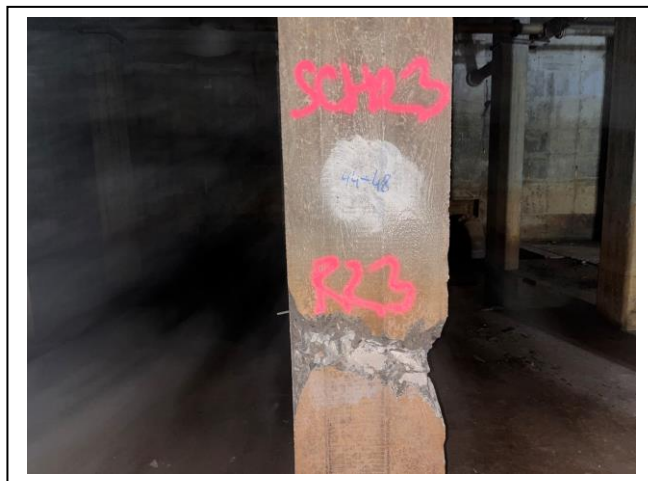
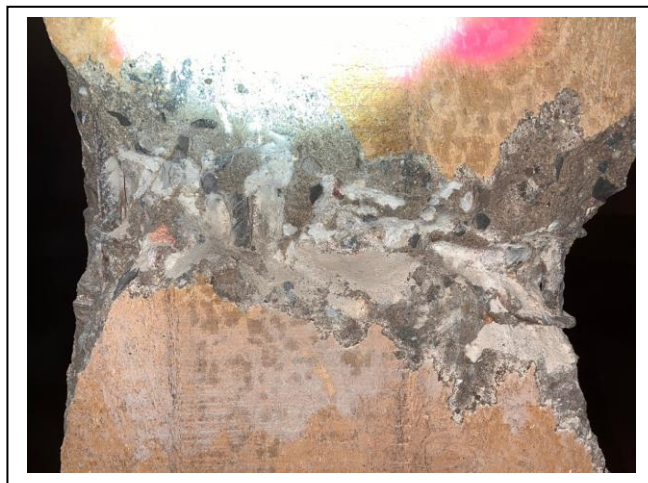
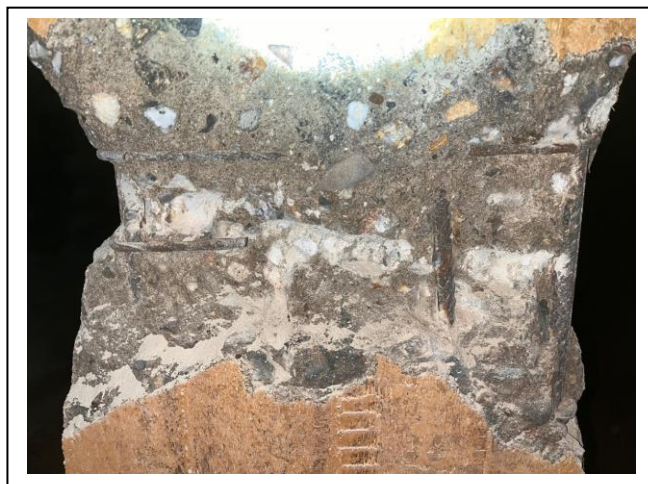
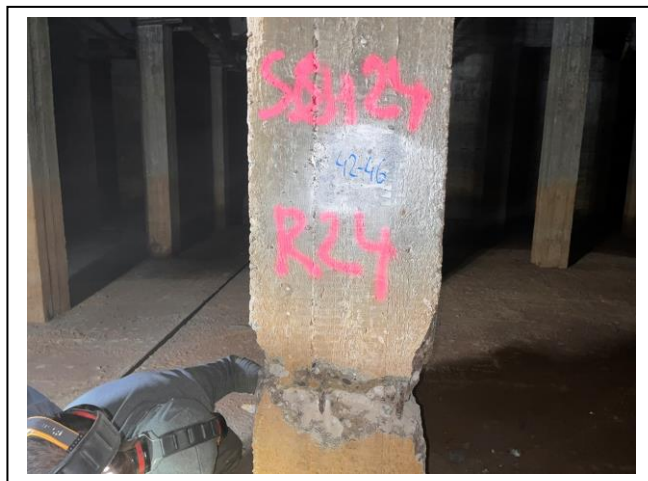
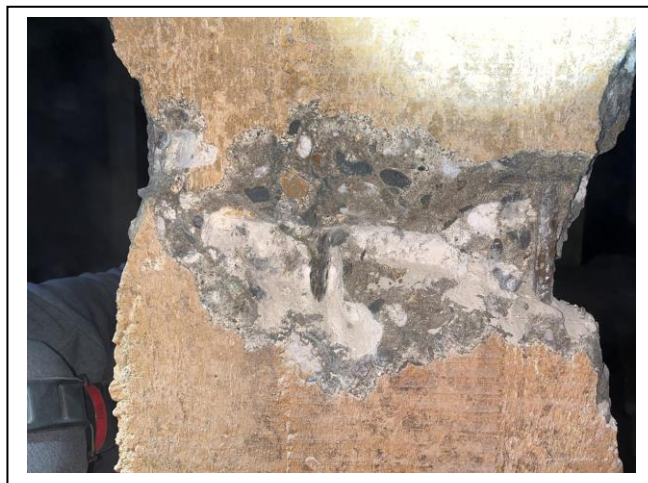
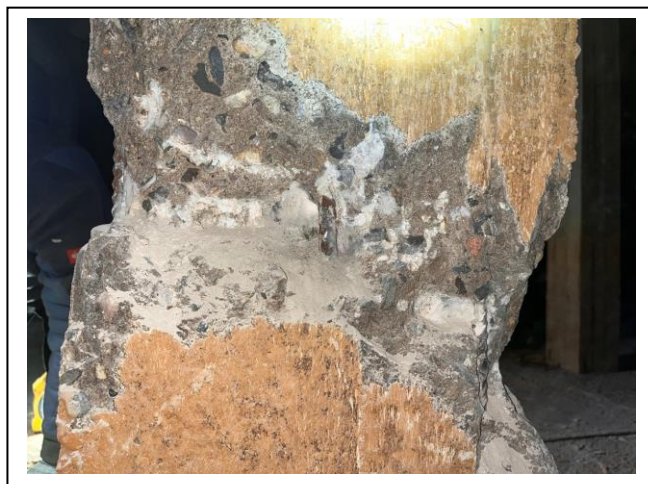
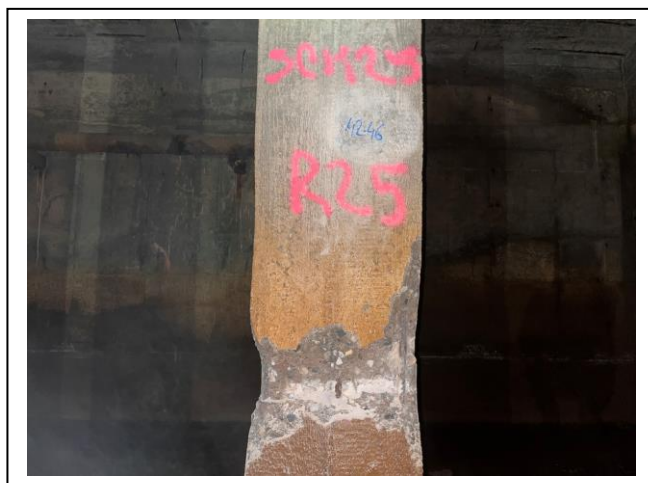
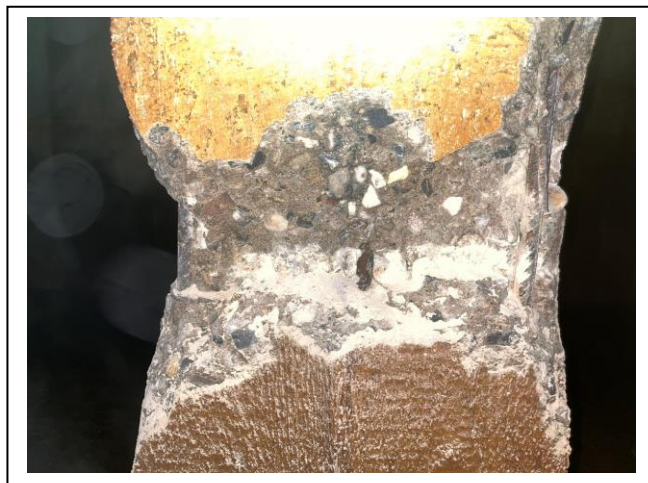
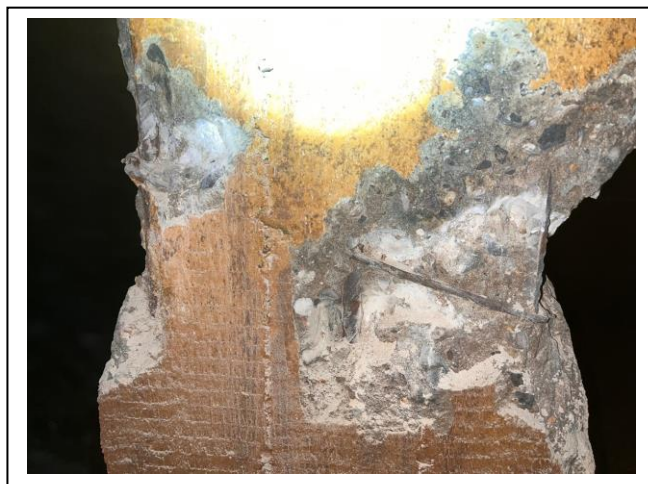
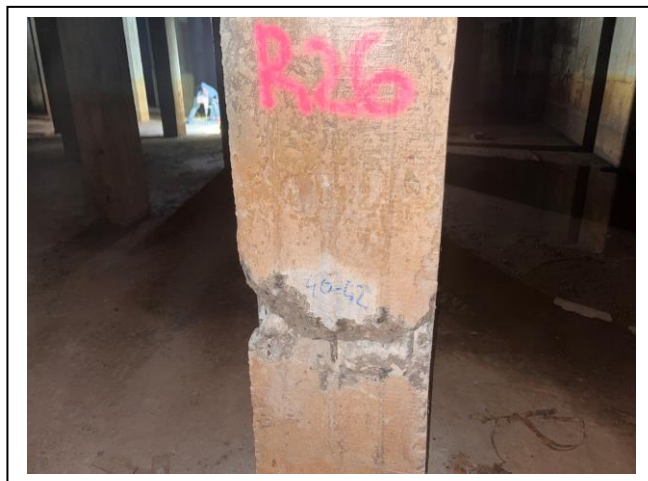
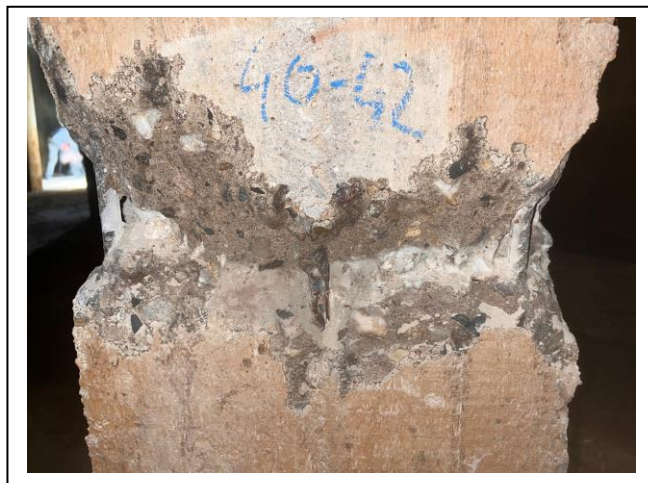
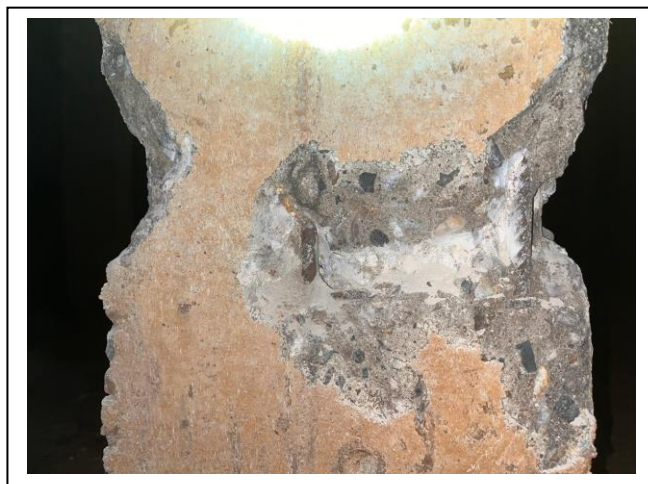
- ① ŽEBROVANÁ TYP J Ø 14 mm
- ② TŘMÍNKY HLADKÉ OBTOČENÉ  
TYP T Ø6 mm, á - 230

BOČNÍ KRYTÍ 20-40 mm  
POVRCHOVÁ KOROZE  
HLAVNÍ A KONSTRUKČNÍ VÝZTUŽE

SONDÁŽNÍ RÝHA R19-R26 + R30  
SLOUP POD BAZÉNOVÝM PROSTOREM  
VÝZTUŽ SLOUPU

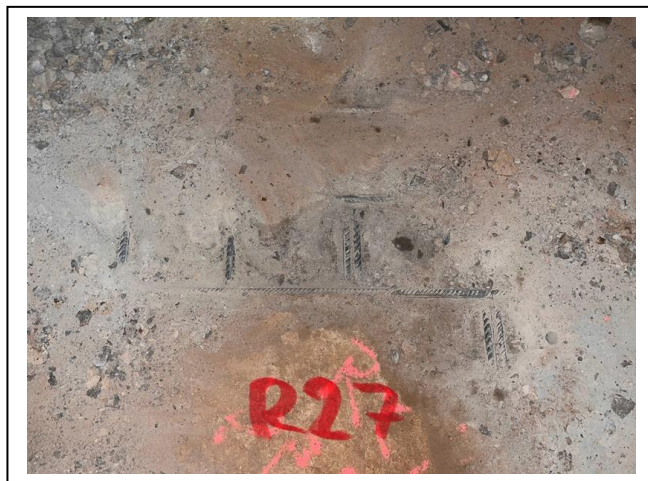
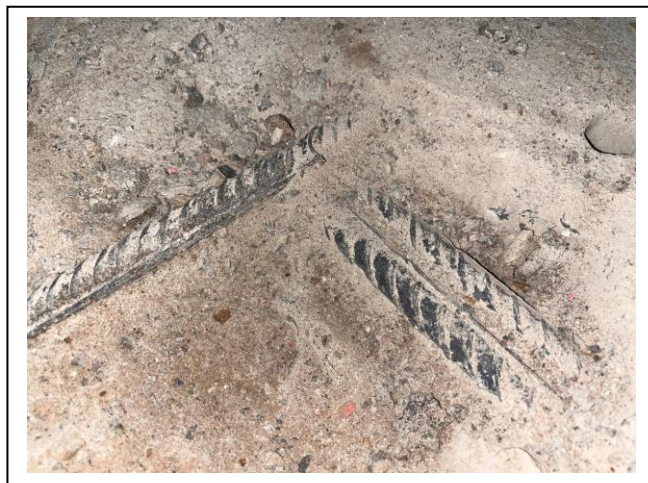
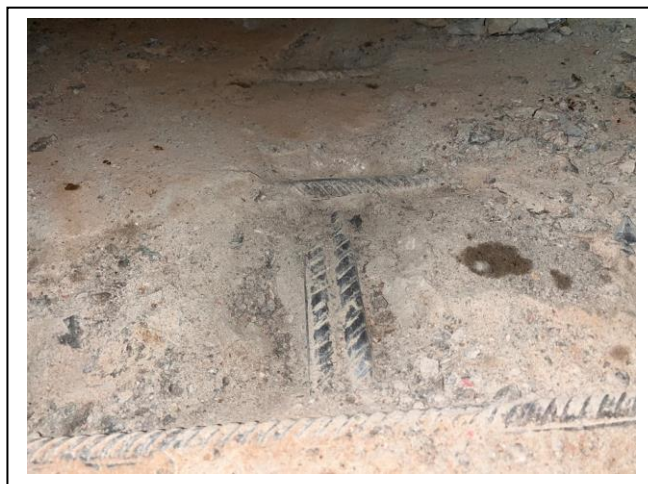
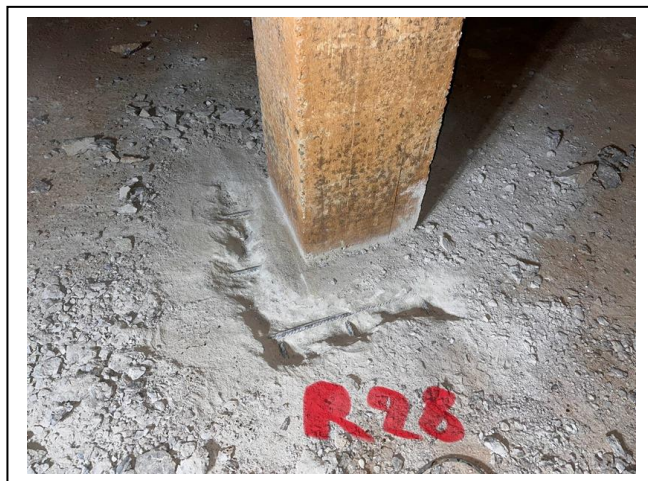
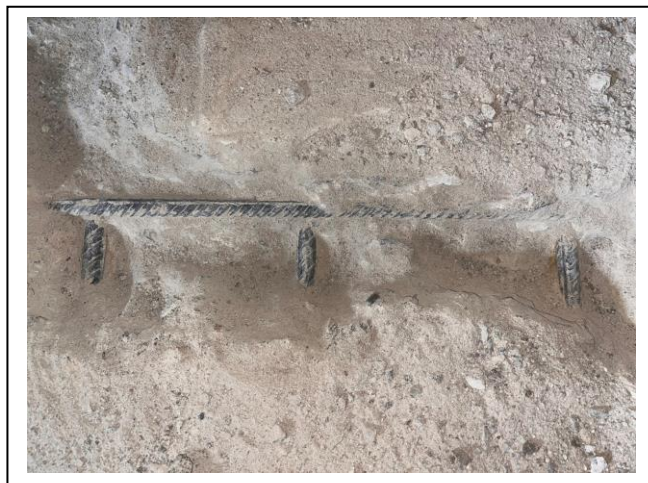
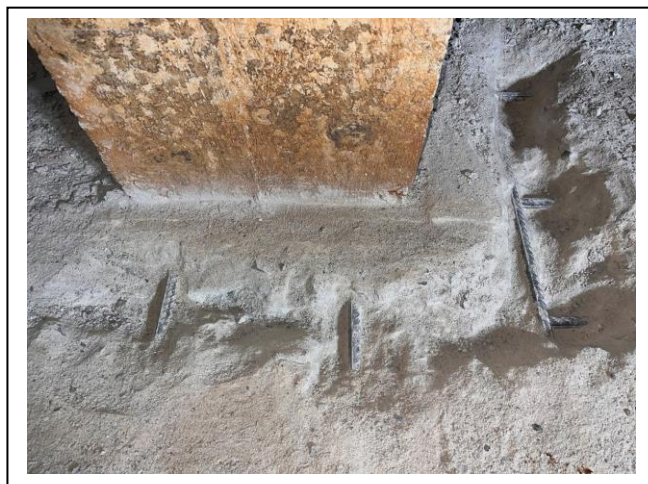
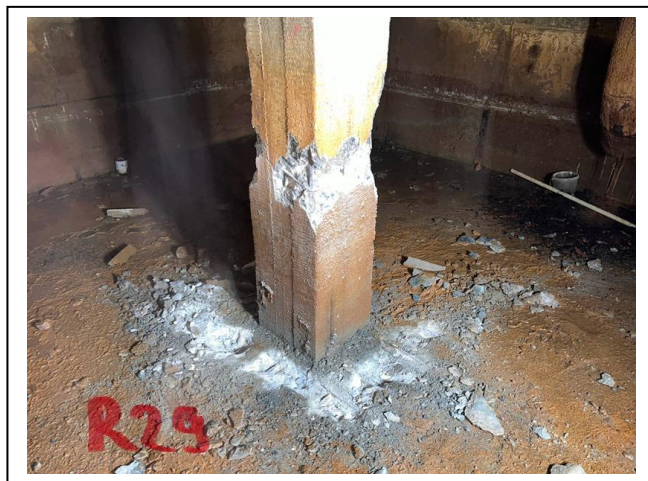
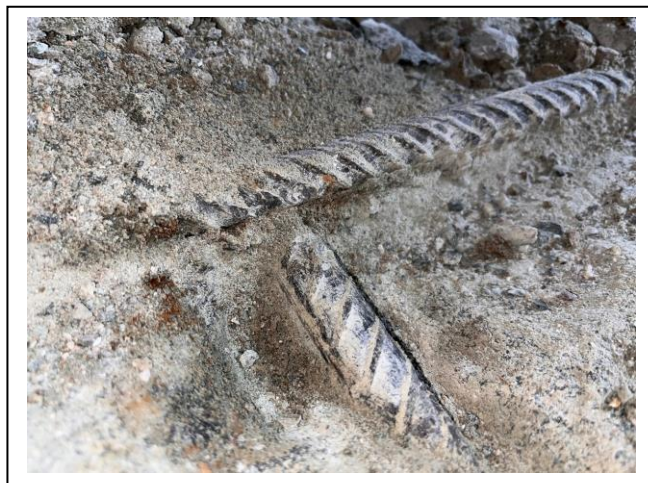
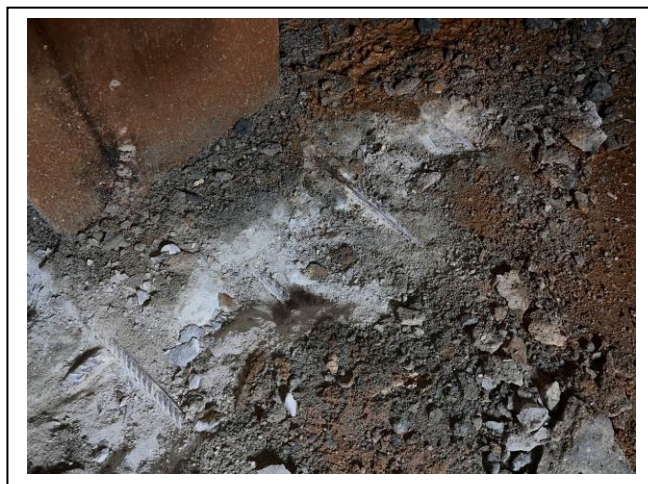
- ① ŽEBROVANÁ TYP J Ø 18 mm, á 260 mm
- ② ŽEBROVANÁ TYP J Ø 16 mm, á 220 mm

SONDÁŽNÍ RÝHA R27+R28+R29  
PODLAHA - DESKA POD BAZÉNOVÝM PROSTOREM  
VÝZTUŽ DESKY

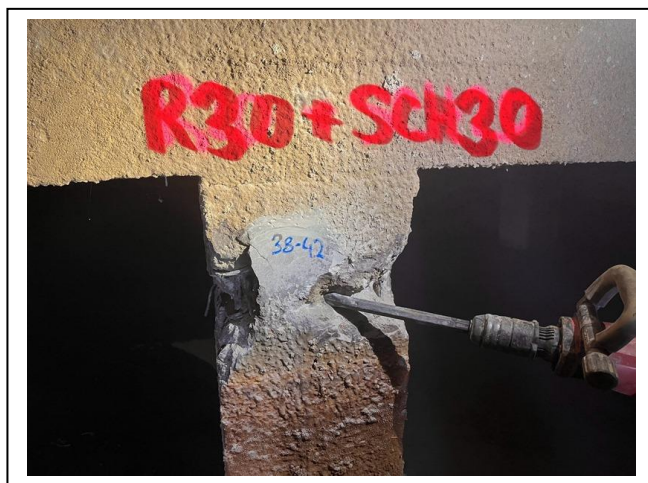
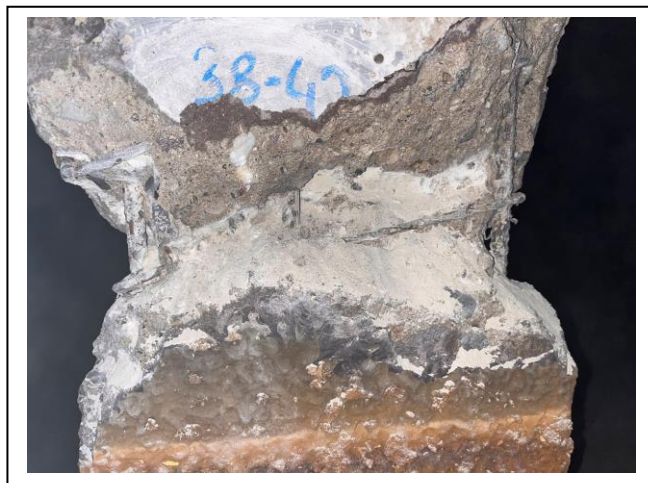
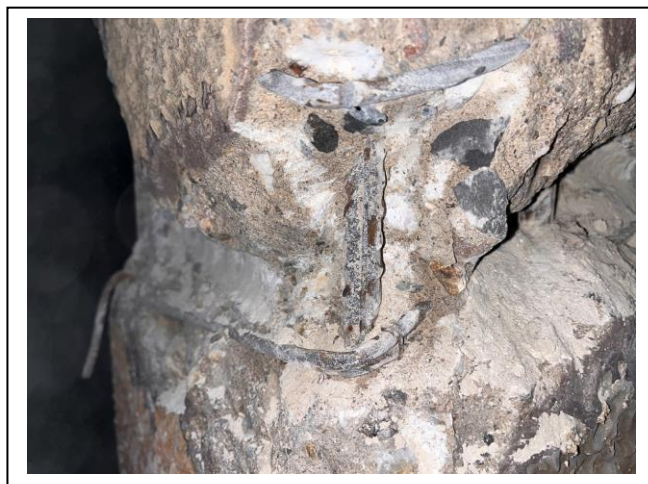
- ① ŽEBROVANÁ TYP J Ø 14 mm
- ② TŘMÍNKY HLADKÉ OBTOČENÉ  
TYP T Ø6 mm, á - 230

BOČNÍ KRYTÍ 20-40 mm  
POVRCHOVÁ KOROZE  
HLAVNÍ A KONSTRUKČNÍ VÝZTUŽE

SONDÁŽNÍ RÝHA R19-R26 + R30  
SLOUP POD BAZÉNOVÝM PROSTOREM  
VÝZTUŽ SLOUPU

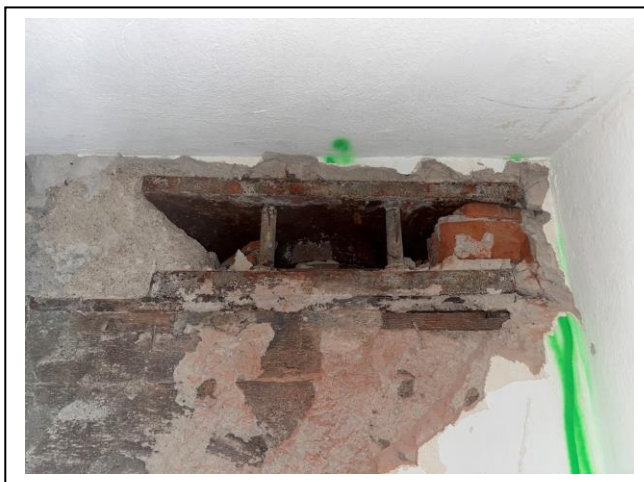
**Foto 062 – plošná sonda PS5A, ŽB konstrukce tribuny**

Vetknutí a obetonování ocelové konstrukce do tribuny

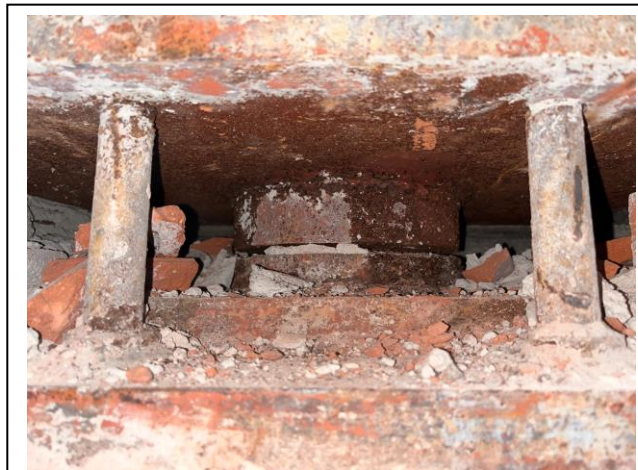
**Foto 062 – plošná sonda PS5A,  
ŽB konstrukce tribuny**

Vetknutí a obetonování ocelové konstrukce  
do tribuny

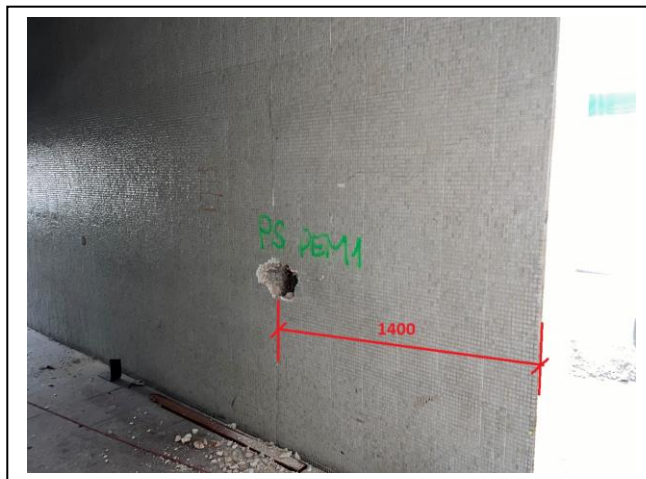
**Foto 048 – plošná sonda PSDEM1 ve 2.NP**

ŽB stěna začíná 1400 mm od hrany

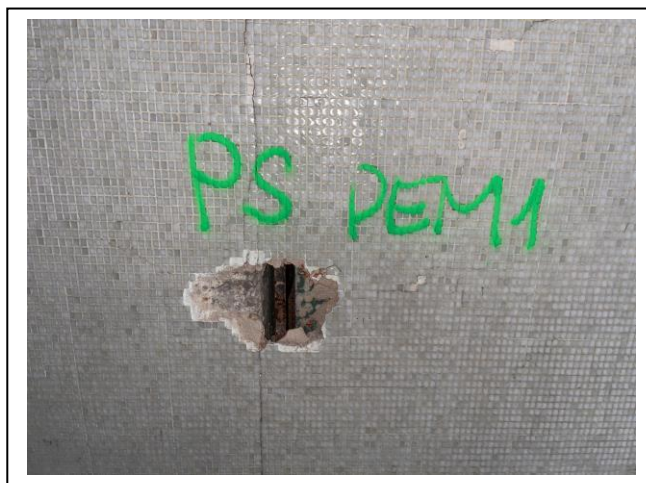
**Foto 049 – plošná sonda PSDEM1 ve 2.NP**

ŽB stěna 1400 mm od hrany

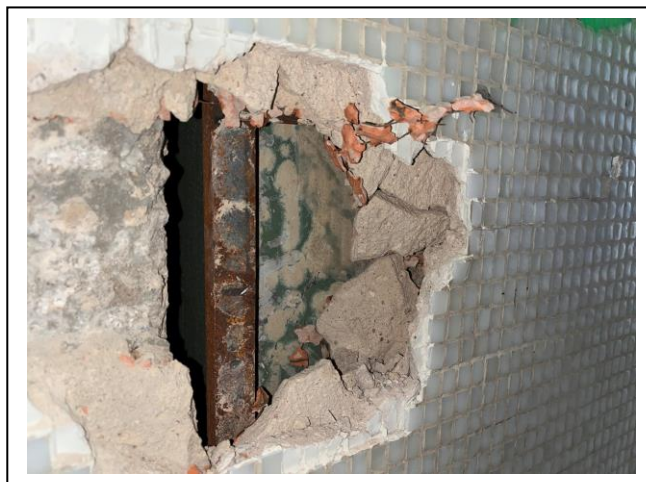
**Foto 051 – plošná sonda PSDEM1 ve 2.NP**

ŽB stěna 1400 mm od hrany

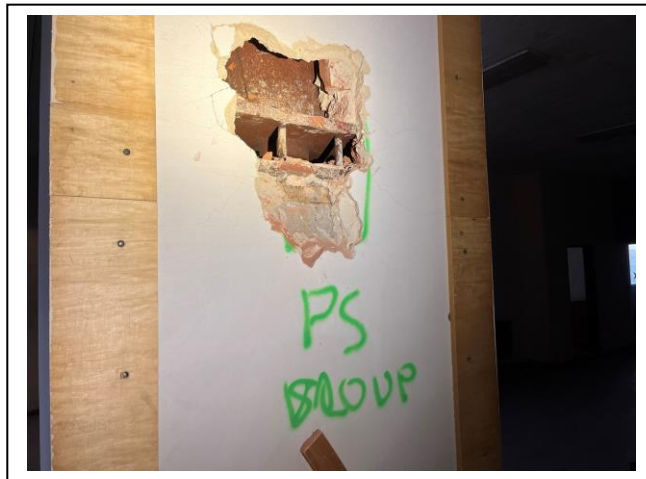
**Foto 068 – plošná sonda PSSLOUP ve 3.NP**

Uložení ocelového sloupu na ŽB konstrukci

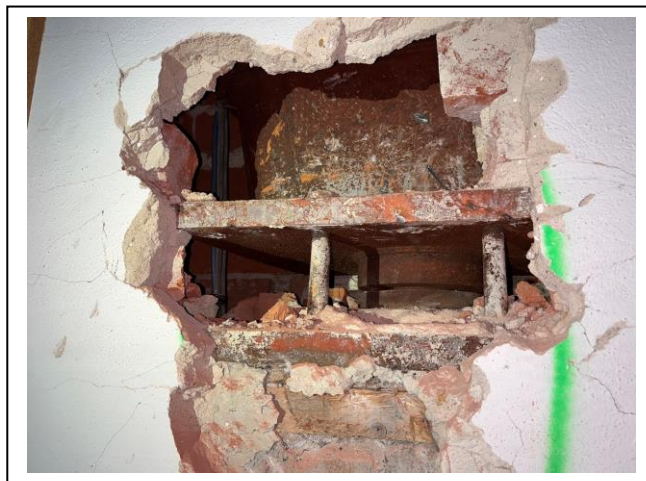
**Foto 069 – plošná sonda PSSLOUP ve 3.NP**

Uložení ocelového sloupu na ŽB konstrukci

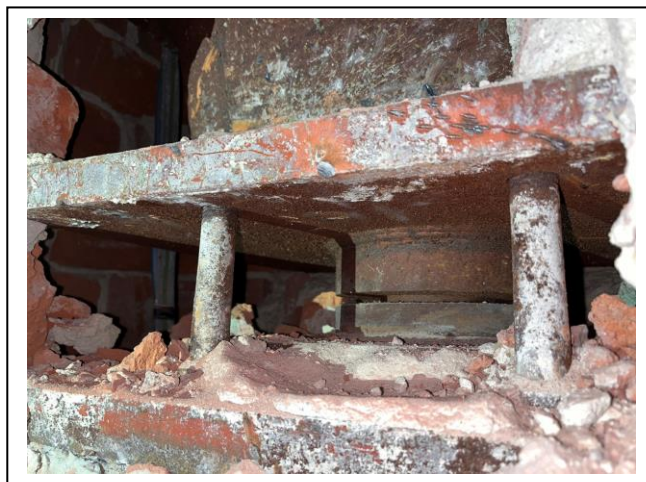
**Foto 070 – plošná sonda PSSLOUP ve 3.NP**

Uložení ocelového sloupu na ŽB konstrukci

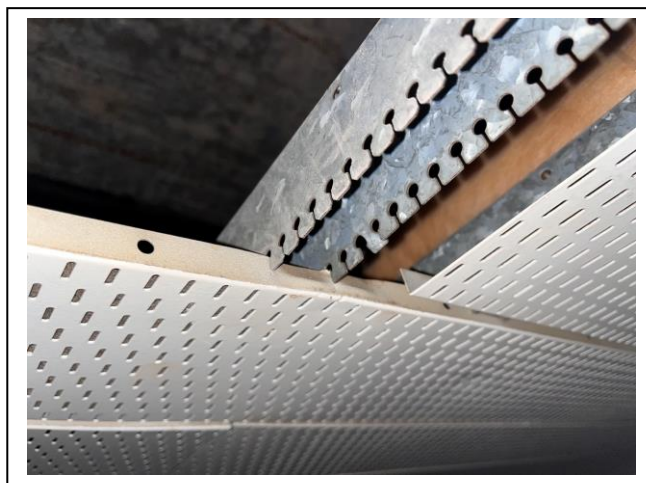
**Foto 282 – uchycení lamel stropního podhledu**

Nosné profily mají drážky, do kterých jsou nasunuty lamely stropního podhledu

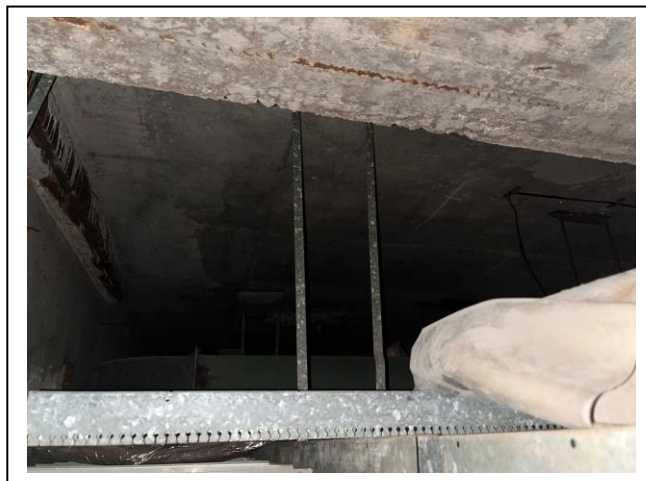
**Foto 285 – uchycení lamel stropního podhledu**

Nosné profily jsou ukotveny do ŽB stropu pomocí táhel

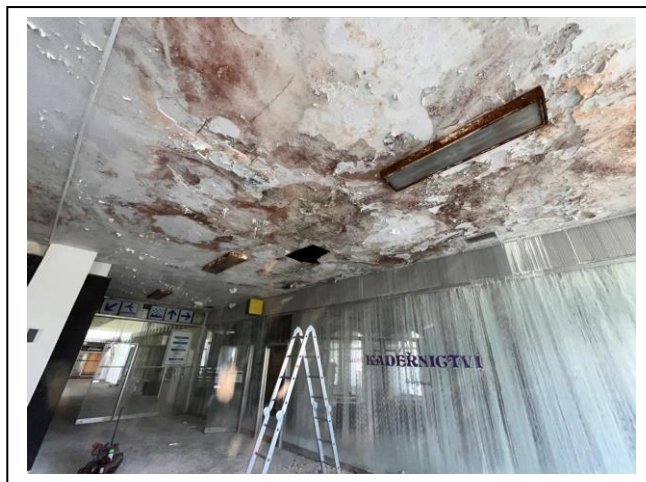
**ZDOKUMENTOVÁNÍ KONSTRUKCE STROPU S VIDITELNÝMI ZÁTEKY – JIŽNÍ ČÁST OBJEKTU****Foto 308 – masivní zatékání do stopní konstrukce**

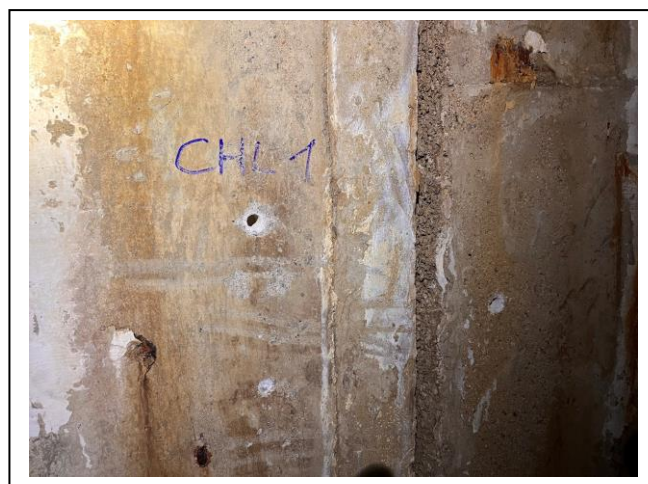
#### Foto 001 – CHL1 – sloup pod bazénem

Limitní obsah  $\text{Cl}^-$  [% hm.] vztažený na hmotnost cementu je dle ČSN EN 206+A1 pro beton s ocelovou výztuží 0,4 % hm. Obsah chloridových iontů v betonu (0,05 - 0,09 % hmot.) tedy splňuje požadavky ČSN EN 206+A1.
