| NÁZEV AKCE: | Bývalé kino Praha, Puchmayerova 116/5, 115/3,<br>Chomutov 1 - Posouzení přístupných dřevěných<br>konstrukcí z hlediska poškození dřevokaznými škůdci,<br>odběr a rozbor vzorků z připravených sond |
| DATUM ZPRACOVÁNÍ: | únor - listopad 2025 |

| POŽADOVANÝ ROZSAH POSOUZENÍ: | Posouzení přístupných dřevěných konstrukcí z hlediska poškození dřevokaznými škůdci, odběr a rozbor vzorků z připravených sond | |

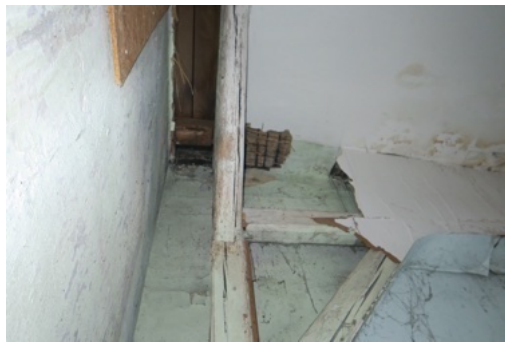
Foto 1

Vestavba do krovu- podlaha je prkenná, stropy, stěny i šikmé podhledy jsou omítané. Ze skvrn je patrné silné lokální zatékání do zakrytých konstrukcí i prostoru. Celkové pohledy do prostoru: **foto 1, 10**, na strop prostoru: **foto 2**.

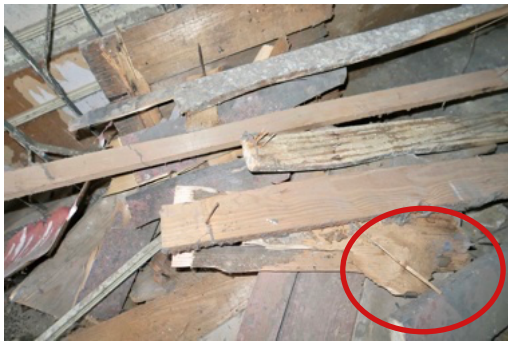
Foto 3

**Zhlaví vazného trámu 1:** totální destrukce zazděné partie - **foto 3, 5, 7**.

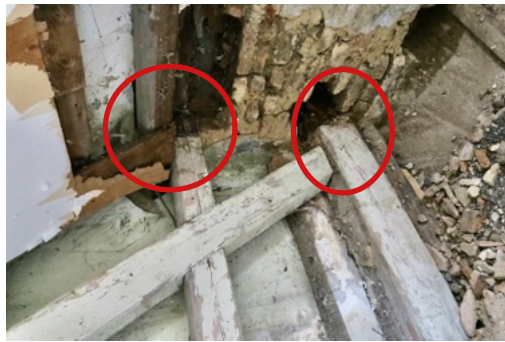
Foto 4

Demontovaná prkna jsou poškozena: **foto 4**.

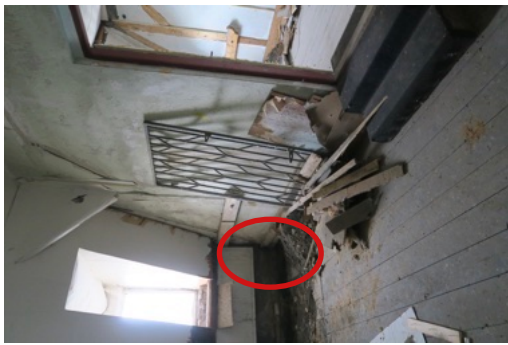
Foto 9

**Sonda 2: zhlaví vazného trámu 2:** celkový pohled na vazbu - **foto 9**, totální destrukce zazděné partie - **foto 8**.

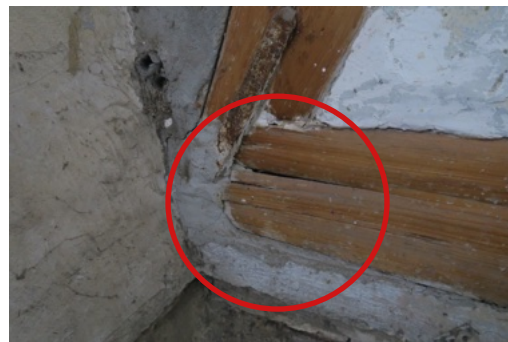
Foto 17

**Sonda 3: zhlaví vazného trámu 3:** chybějící zdestruovaná partie je vyplněna cementovou mazaninou - **foto 17, 18**. Po mechanické zkoušce je patrná totální destrukce ponechané části zhlaví vazného trámu v místě před lícem zdiva: **foto 77**.

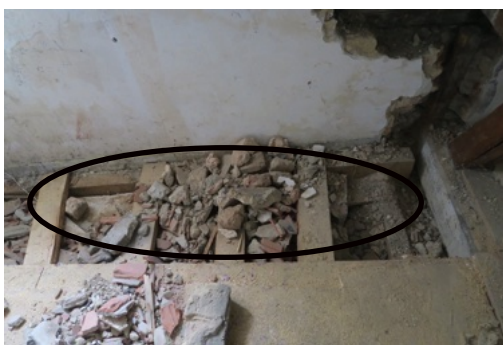
Foto 19

Vestavba - prkenná podlaha, OSB, podkladová vrstva, PVC, omítané šikmé podhledy, stropy i stěny. Celkový pohled do prostoru: **foto 19**.

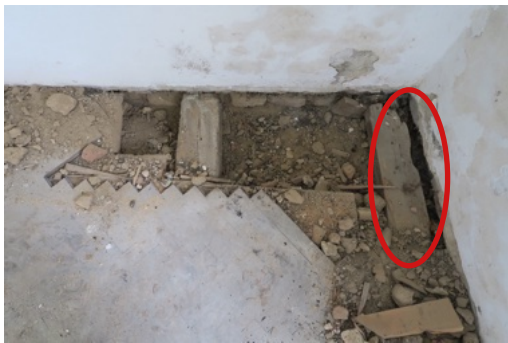
Foto 30

Sonda byla odkryta do skladby podlahy u obvodového zdiva, v levém rohu. Demontovaná prkna a vlysy jsou zdánlivě bez závad: **foto 30**.

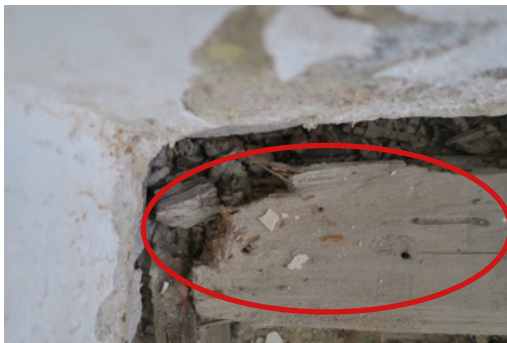
Foto 31

Zpřístupněny byly dva polštáře, krajní z nich je ze zadní strany přes třetinu profilu poškozen: **foto 31, 32**. Zdivo je prorostlé myceliem hub: **foto 33, 34**.

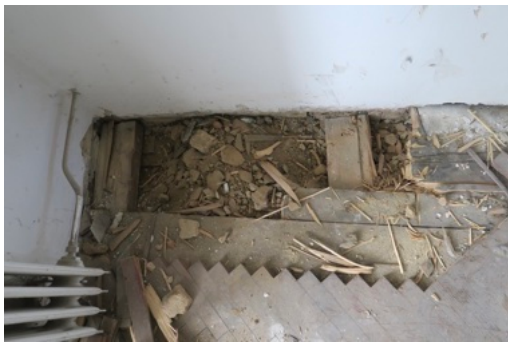
Foto 36

Sonda byla do skladby podlahy u obvodového zdiva v pravém rohu odkryta skrz vlysy a podlahová prkna k polštářům. Demontovaná prkna jsou zdánlivě bez závad: **foto 36**.

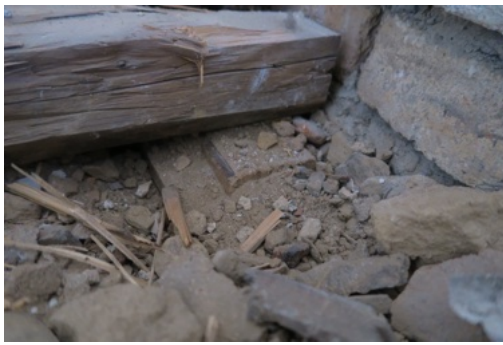
Foto 37

Zpřístupněna byla zhlaví dvou polštářů: **foto 37**. V rozsahu přístupu konstrukce nevykazují poškození, krajní polštář je uložen na dvojitém podkladku: **foto 38**.

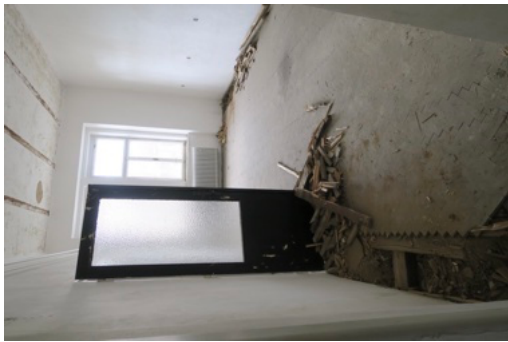
Foto 39

Sonda byla do skladby podlahy byla odkryta skrz vlysy a podlahová prkna k polštářům jednak u obvodového zdiva v pravém rohu: **foto 40**, jednak u středového zdiva v levém rohu: **foto 39, 40**.

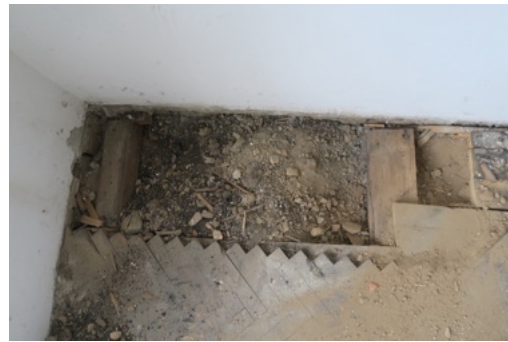
Foto 41

Demontovaná prkna a vlysy jsou zdánlivě bez závad: **foto 41**.

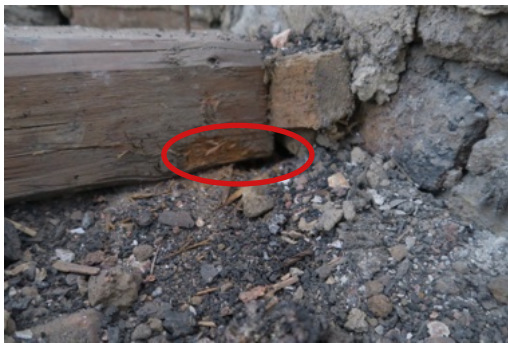
Foto 42

V obou sondách bylo zpřístupněno po dvou ks zhlaví polštářů: **foto 42, 44**, v sondě u obvodového zdiva byl polštář v rohu povrchově poškozen: **foto 43**.

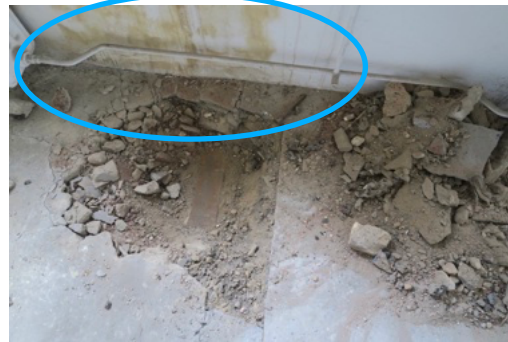
Foto 47

V sondách odkrytých do skladby podlahy prostoru 3. 13, a na rozhraní mezi oběma prostory nebylo prokázáno dřevo: **foto 47, 48**.

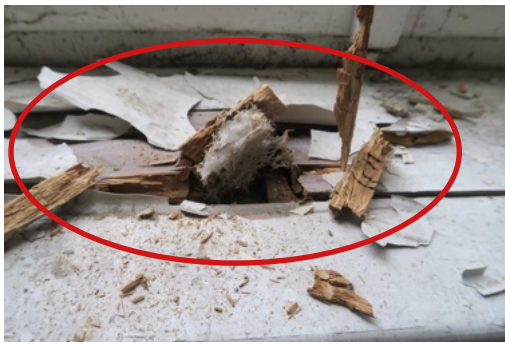
Foto 49

Okenní rám, okenní parapet jsou silně poškozeny činností dřevokazných hub, pohled na parapet před provedením zkoušky: **foto 49**, po provedení zkoušky: **foto 50**.

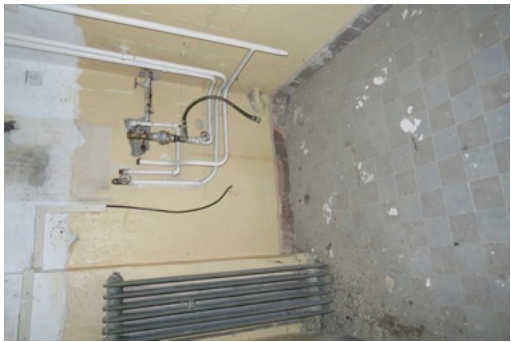
Foto 51

Podlaha je zakončena vrstvou terazza, sondy do skladby nejsou odkryty: **foto 51**.

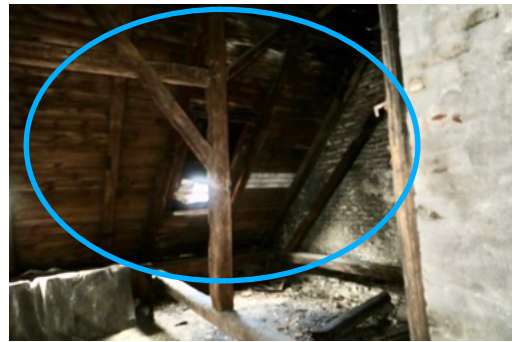
Foto 53

Konstrukce krovu jsou celoplošně pobity bedněním: **foto 53.**

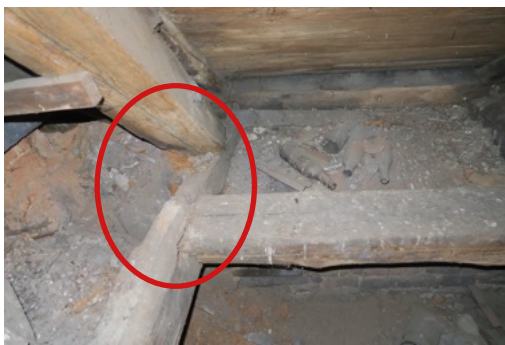
Foto 55

V sondách **S1, S7, S8** byly zpřístupněny konstrukce stropu pod krovem. Jsou povalové, v rozsahu sondy nebylo poškození patrné, uložení trámů nebyla přístupná: **foto 55, 96, 97**.

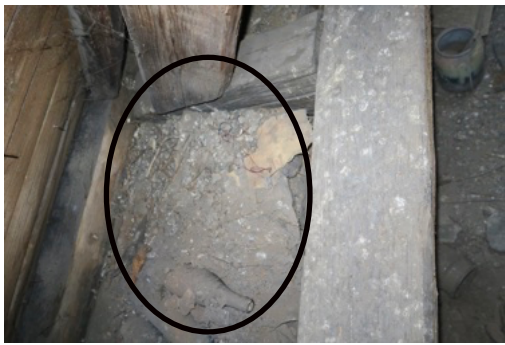
Foto 58

Totální destrukce zhlaví vazného trámu, zhlaví krokve, pozednice zanesené sutí: **foto 56, 57, 58.**

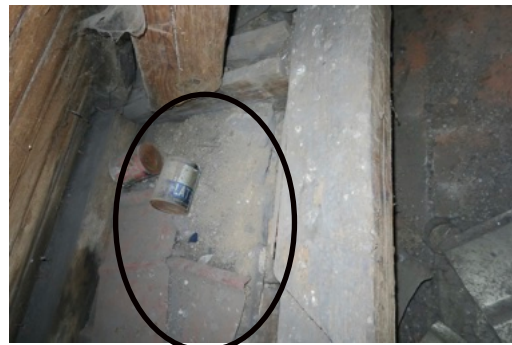
Foto 59

Pozednice i krátče jsou zaneseny sutí: **foto 59.**

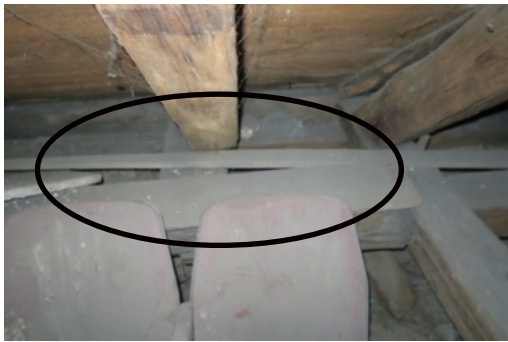
Foto 63

Neprodyšné uložení paty krovu, v průhledu patrná destrukce pozednice: **foto 63.**

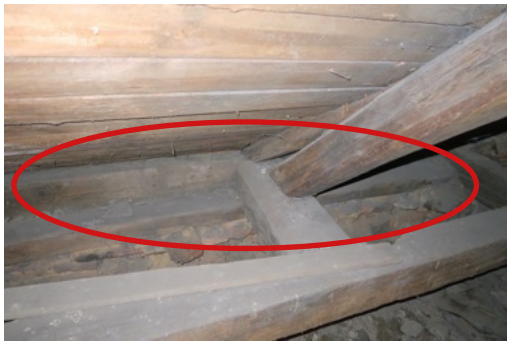
Foto 64

Krov za odloženým inventářem není přístupný sondáži ani kontrole: **foto 64**.

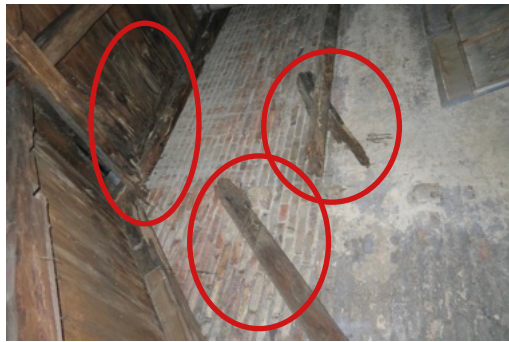
Foto 65

Pozednice leží na koruně zdiva volně, za ní je uložena pozednice námětů (patrně římsový trám). Pozednice je ze spodní strany poškozena. Pohled na lokalitu: **foto 65**.

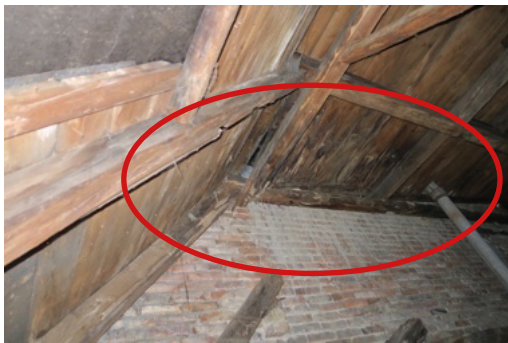
Foto 66

Důsledkem dlouhodobého zatékání: **foto 112, 113**, je totální destrukce některých konstrukcí vazby: **foto 112, 113**. Části konstrukcí již dožily a vypadly ze spojů, hrozí zřícení této části krovu: **foto 66, 67**.

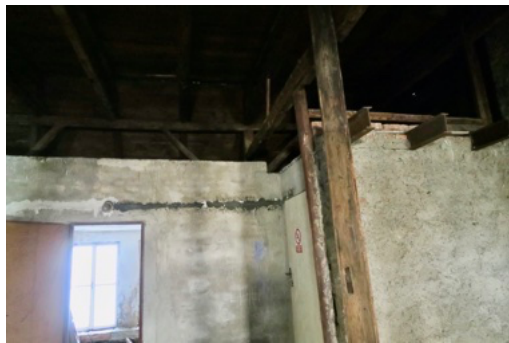
Foto 68

Vazný trám je zkrácen u komínového tělesa: **foto 68, 99.**

Do bednění masivně zatéká, lze předpokládat poškození horních stran konstrukcí, rozsah ovšem nyní nelze zkontrolovat: **foto 68.**

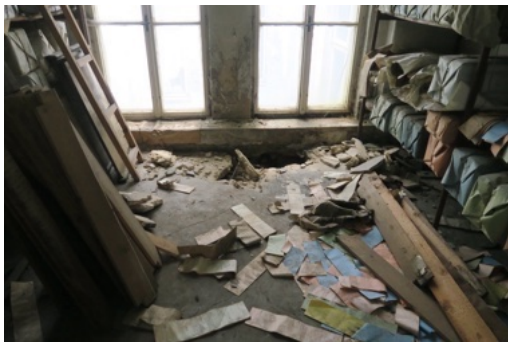
Foto 69

Vestavba do krovu: **foto 69**.

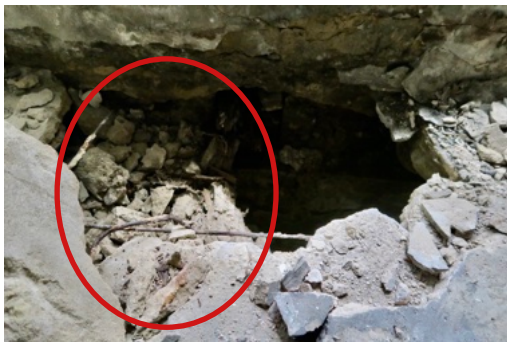
Foto 70

**Sonda S2** byla odkryta **do podlahy prostoru vestavěného do vazeb 4a-8a**: **foto 70**.

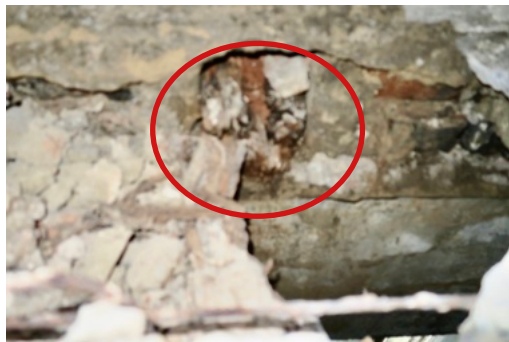
Foto 71

Zpřístupněný stropní trámy konstrukce pod krovem byl silně poškozen dřevokaznými houbami: **foto 71**. Zdivo bylo infikováno myceliem hub: **foto 72**.

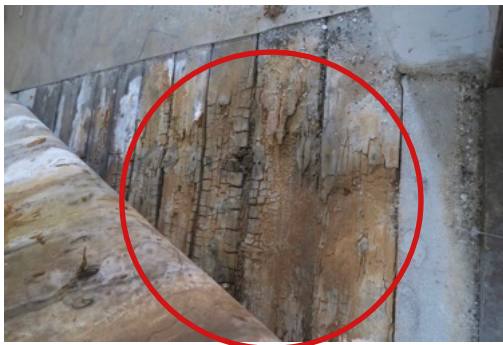
Foto 73

**Sonda S3** byla odkryta **do podlahy prostoru pod vazbami 8a, 9a**: **foto 73**.

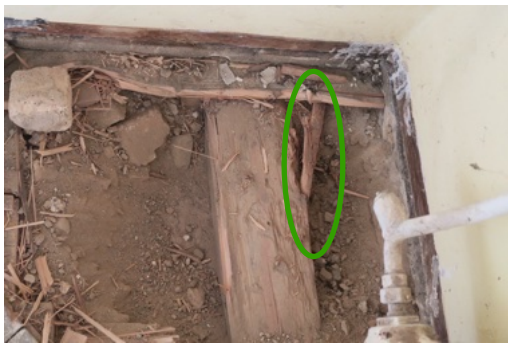
Foto 78

V levém rohu u obvodového zdiva byla odkryta **sonda S1** do skladby : **foto 78**.

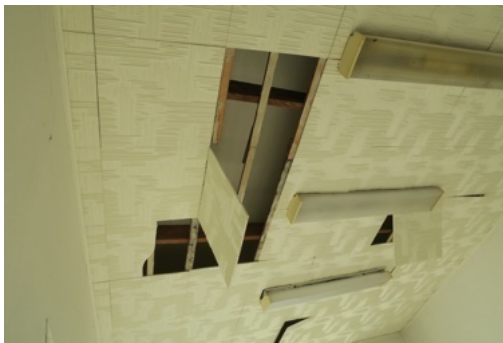
Foto 79

Zpřístupněný polštář je povrchově poškozen dřevokazným hmyzem: **foto 79**.

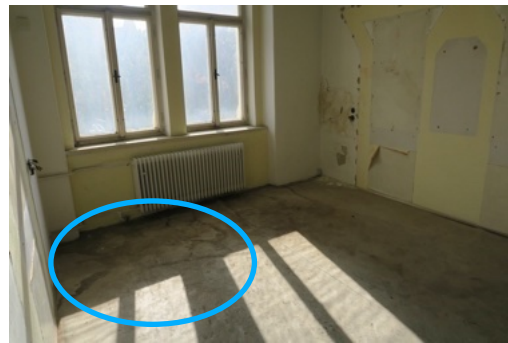
Foto 80

Strop je podtažen stropními podhledy: **foto 80**.

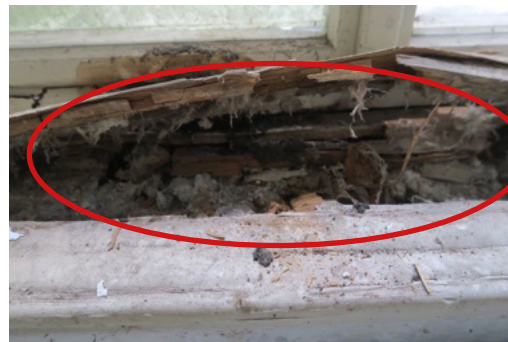
Foto 83

Na podlaze je na zcela zdestruovaných podlahových prknech PVC, v rohu u obvodového zdiva byla skrz poškozená podlahová prkna odkryta v místě zatékání do skladby podlahy **sonda S2: foto 83, 114**.

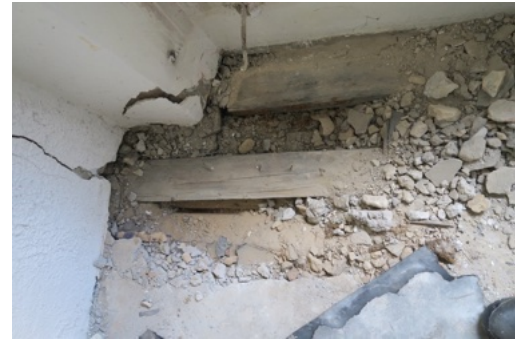
Foto 89

Stěny i stropy jsou omítané, na podlaze je PVC, v rohu u obvodového zdiva byla odkryta do skladby **sonda S3**: **foto 89**.

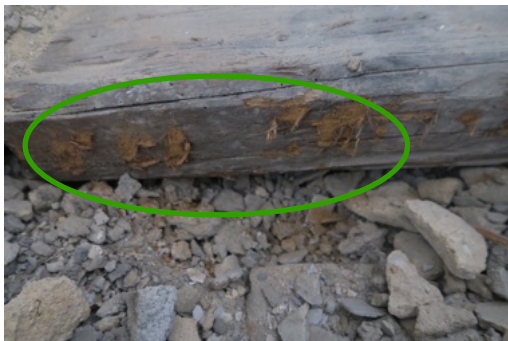
Foto 90

Zpřístupněny byly dva trámy uložené podél obvodového zdiva: **foto 90**, povrch krajního z nich, uloženého podél zdiva byl proděravěn drobnými kruhovými výletovými otvory, zřetelné bylo i povrchové rozvláknění dřeva: **foto 91**.

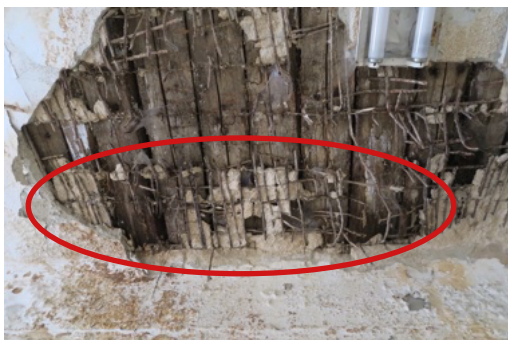
Foto 93

Stropem do prostoru dlouhodobě extrémně silně zatéká, důsledkem je opad omítek z původně omítaného podbití: **foto 93**, poškození podbíjecích prken: **foto 94, 95**.

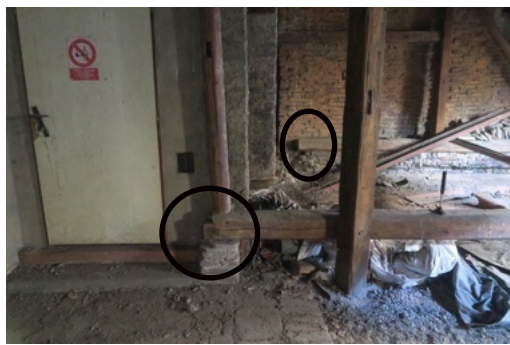
Foto 98

Po odkrytí sondy je zřejmé, že kromě neprodyšně uložené pozednice je do zdiva zazděn ještě další trám, také zcela zdestruovaný: **foto 98**.

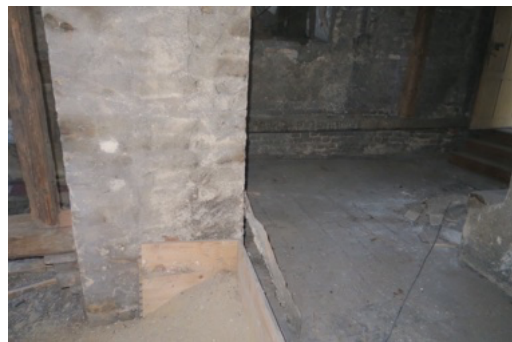
Foto 99

Vazný trám je zkrácen u vestavby: **foto 99.**

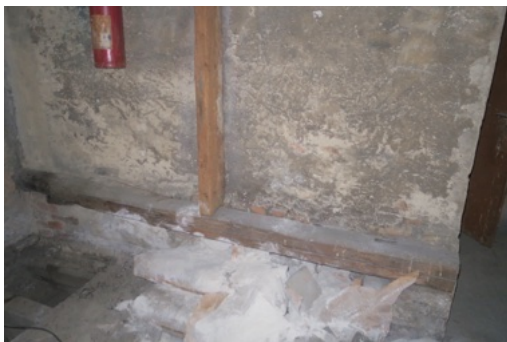
Foto 100

Podlaha půdy je zakončena hliněnou dlažbou: **foto 100.**

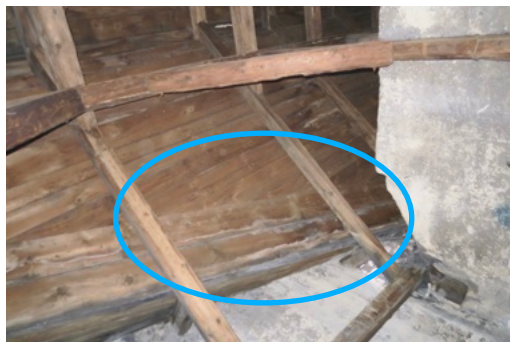
Foto 101

Vazba je uložena těsně vedle štítového zdiva: **foto 101**.

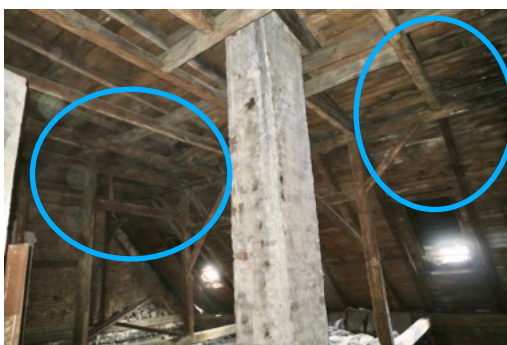
Foto 103

Do bednění i konstrukcí v mnoha místech dlouhodobě zatéká: viz např. **foto 103, 104, 109, 110, 111, 112.**

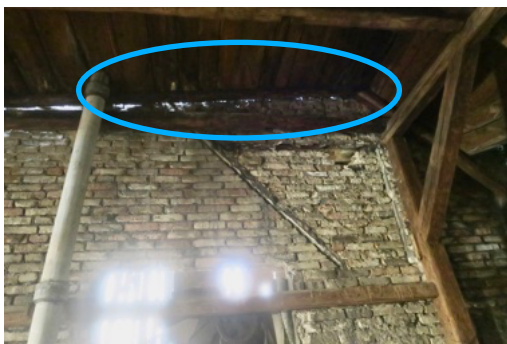
Foto 106

Do konstrukcí úžlabím zatéká: **foto 106**.

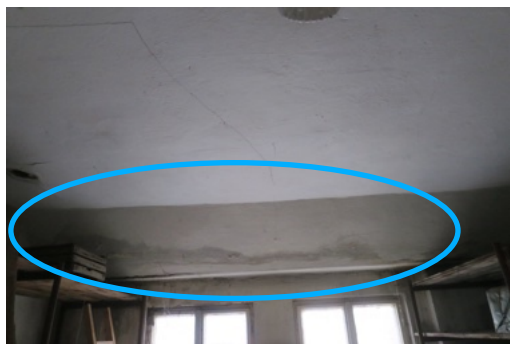
Foto 107

Pozn.: Na štítovém zdivu se dosud zachoval otisk původního tvaru střechy: **foto 107.**

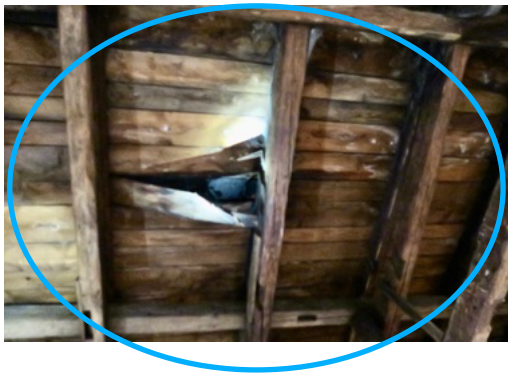
Foto 108

Při pohledu z prostoru vestavby je patrné zatékání do nepřístupných konstrukcí, lze předpokládat jejich poškození: **foto 108**.

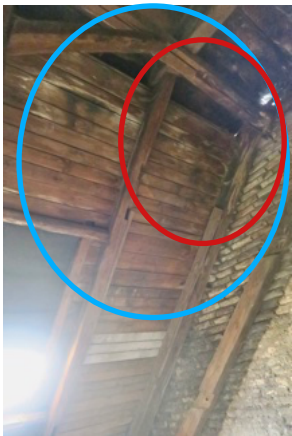
Foto 112

**Vazba 10a** je provizorně zpevňována, patrně jsou výměny bednění v úseku 10-11: **foto 112, 113**. Lze očekávat poškození nepřístupných konstrukcí.

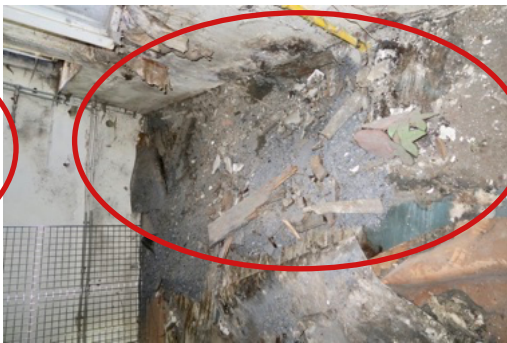
Foto 115

Pohled do prostoru: **foto 115**.

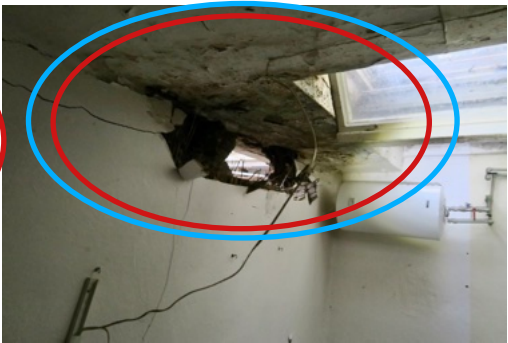
Foto 116

Kvůli dlouhodobému zatékání je patrná totální destrukce prvků i konstrukcí ve skladbě stropu: **foto 117, 118, 123**, ale i podlah: **foto 119**. Obvodové zdivo je porostlé myceliem hub: **foto 116, 120, 121**. Lokálně jsou na zdivu patrné staré plodnice: **foto 122**.

Obecně je třeba současně s odstraňováním poškozených konstrukcí krovů i stropů vždy pečlivě vyčistit související zdivo, tzn. nejprve ho prosytit fungicidem, poté omést nebo přeluxovat a posoudit z hlediska případného infikování myceliem hub. Infikované partie po předchozím zvlhčení fungicidem zbavit omítek, poté upřesnit rozsah prorůstání spár.

Méně prorostlé úseky zdiva prosytit fungicidem, spáry vyškrábat do hloubky cca 2–4 cm. Omést nebo přeluxovat, prosytit fungicidem, vysušit.

Silně prorostlé úseky raději přezdít na nové cihly a maltu s přídavkem fungicidu v množství podle doporučení výrobce zvoleného přípravku.

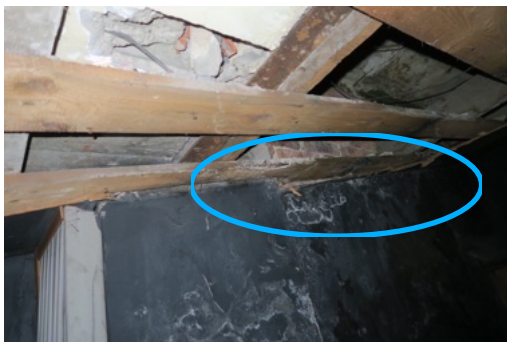
Foto 124

Zpřístupněn byl vhléd ze žebříku do skladby konstrukcí nad balkonem: např. **foto 129, 124**. V rozsahu přístupu byly ve skladbě patrné skvrny od zatékání: **foto 124-126, 128**, v místech zatékání lze předpokládat lokální poškození konstrukcí: **foto 125**. Vzorek nebylo možné bezpečně odebrat.
