ZODPOVĚDNÝ PROJEKT.		VYPRACOVAL	KRESLIL	NÍZKOPRAHOVÉ DENNÍ CENTRUM A NOCLEHÁRNA PRO ŽENY – REKONSTRUKCE A VYBAVENÍ - D.4 ÚPRAVY STÁV. TOPNÉHO SYSTÉMU	
Ing. Š. Pelcová		Ing. R. Ernest	Ing. R. Ernest		
KÚ : Chomutov I.		OBEC: Chomutov			
INVESTOR: Statutární město Chomutov, Zborovská 4602, 43001 Chomutov					
SCHEMA ZAPOJENÍ OTOPNÝCH TĚLES				DATUM: 6/2018	
				FORMÁT: 2 x A4	
				ARCH Č.:	
				MĚŘÍTKO: 1:50	ČÍSLO VÝKRESU: D.4.5

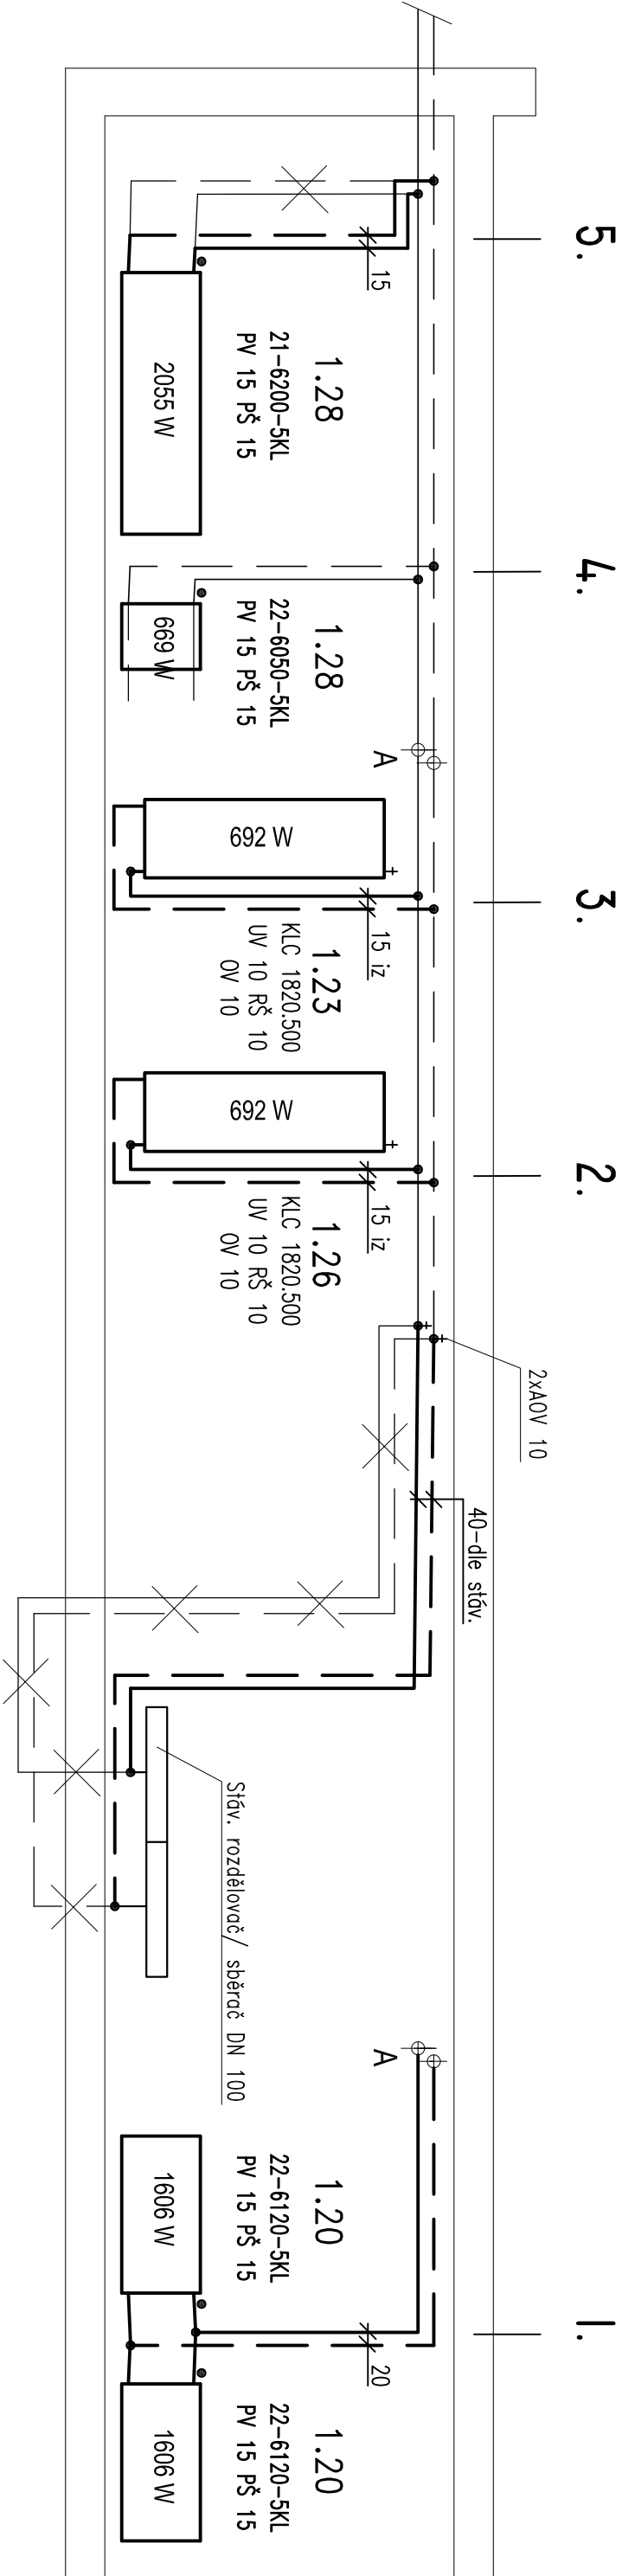
NA STÁVAJÍCÍM TOPNÉM SYSTÉMU BYLO V PRŮBĚHU FUNGOVÁNÍ OBJEKTU PROVEDENO POMĚRNĚ VELKÉ MNOŽSTVÍ ZMĚN A ÚPRAV BEZ VAZBY NA CELKOVÉ FUNGOVÁNÍ SYSTÉMU. ZE STRANY STÁVAJÍCÍHO UŽIVATELE BYLY ZAZNAMENÁNY PORUCHY VE FUNGOVÁNÍ TOPNÉHO SYSTÉMU ZEJMÉNA NEDOSTATEČNOST TOPNÉHO VÝKONU V POBYTOVÝCH MÍSTNOSTECH. VZHLEDEM KE STAVU A HISTORII TOPNÉHO SYSTÉMU A TAKÉ VZHLEDEM K TOMU, ŽE KE STÁVAJÍCÍMU STAVU NENÍ K DISPOZICI ŽÁDNÁ DOKUMENTACE, NELZE JEDNOZNAČNĚ IDENTIFIKOVAT PŘÍČINY ŠPATNÉ FUNKCE SYSTÉMU. V ÚVAHU PŘÍCHÁZÍ CELÁ ŘADA PŘÍČIN: NEDOSTATEČNÁ VELIKOST TOPNÉ PLOCHY, NEVHODNÉ DIMENZE NEBO ZANESENÍ ROZVODŮ, ŠPATNÉ ODVZDUŠNĚNÍ SYSTÉMU, CHYBA MŮŽE BÝT I NA VSTUPU MEDIÁ DO OBJEKTU (NEDOSTATEČNÝ VÝKON A TEPLOTNÍ SPÁD, V MINULOSTI MOHLO DOJÍT KE SNÍŽENÍ TEPLOT PŘÍVODU A ZPĚTEČKY A TÍM KE SNÍŽENÍ VÝKONU OTOPNÝCH TĚLES).

- OZNAČENÍ OT. TĚLES “KL” ZNAMENÁ DESKOVÉ OCELOVÉ TĚLESO S TVAROVANOU ČELNÍ PLOCHOU, NAPAJENÍ BUDE PROVEDENÉ Z BOKU (PROVEDENÍ KLASIK, KOMPAKT A POD. DLE TYPOVÉHO OZNAČENÍ JEDNOTLIVÝCH VÝROBCŮ).
- KOTVENÍ OTOPNÝCH TĚLES BUDE PROVEDENO NA TYPOVÉ KONZOLY VÝROBCE TĚLES. VZDÁLENOST ZÁVĚŠŮ POTRUBÍ DLE TABULEK DOPORUČENÝCH VZDÁLENOSTÍ
- ROZVODY BUDOU PROVEDENY Z TRUB OCELOVÝCH BEZEŠVÝCH, JAKOST MAT. 11 353. POTRUBÍ VEDENÉ VYTÁPĚNÍMI MÍSTNOSTMI BUDE OPATŘENO SYNT. NÁTĚREM A BEZ IZOLACE. POTRUBÍ VELENÉ V DRÁŽKÁCH VE ZDIVU BUDE OPATŘENO ANTIKOROZNÍM NÁTĚREM A OBALENO TRUBICOVOU NÁVLEKOVOU IZOLACÍ S PE FOLIÍ PROTI ZATEČENÍ MALTY.

DOPORUČENÍ PROJEKTANTA: NÁPRAVU STÁVAJÍCÍHO NEVYHOVUJÍCÍHO STAVU JIŽ NELZE PROVÉST NĚJAKOU LOKÁLNÍ ÚPRAVOU. ŘEŠENÍM JE POUZE PROVEDENÍ NOVÉHO TOPNÉHO SYSTÉMU V OBJEKTU, COŽ OVŠEM PŘESAHUJE ROZSAH ZADÁNÍ TÉTO PD. PROJEKTANT PROTO DOPORUČUJE PROVÉST – V RÁMCI SAMOSTATNÉ PD– KOMPLETNÍ REKONSTRUKCI TOPNÉHO SYSTÉMU VČETNĚ NÁVRHU NOVÝCH OTOPNÝCH TĚLES A POTRUBNÍCH ROZVODŮ OD VSTUPU POTRUBÍ DO OBJEKTU. V NÁVRHU BUDOU ZOHLEDNĚNÝ VEŠKERÉ SKUTEČNOSTI VYPLYVAJÍCÍ ZE STÁVAJÍCÍHO STAVU OBJEKTU A TEPLOVODNÍ PŘÍPOJKY.
