**STATUTÁRNÍ MĚSTO CHOMUTOV**  
Zborovská 4602, 430 01 Chomutov  
IČ: 00261891

stavba:		formát	A3
4 kontejnerová stanoviště u Jitřenky Chomutov		číslo zakázky	21233
objekt:		stupeň dokumentace	DÚS
profese:		datum 1.vydání	03/2021
obsah:		měřítko	1:100
Bourání stanoviště 3 a 4		číslo výkresu:	výtisk číslo:
název dig.souboru:	datum revize:	číslo revize:	6

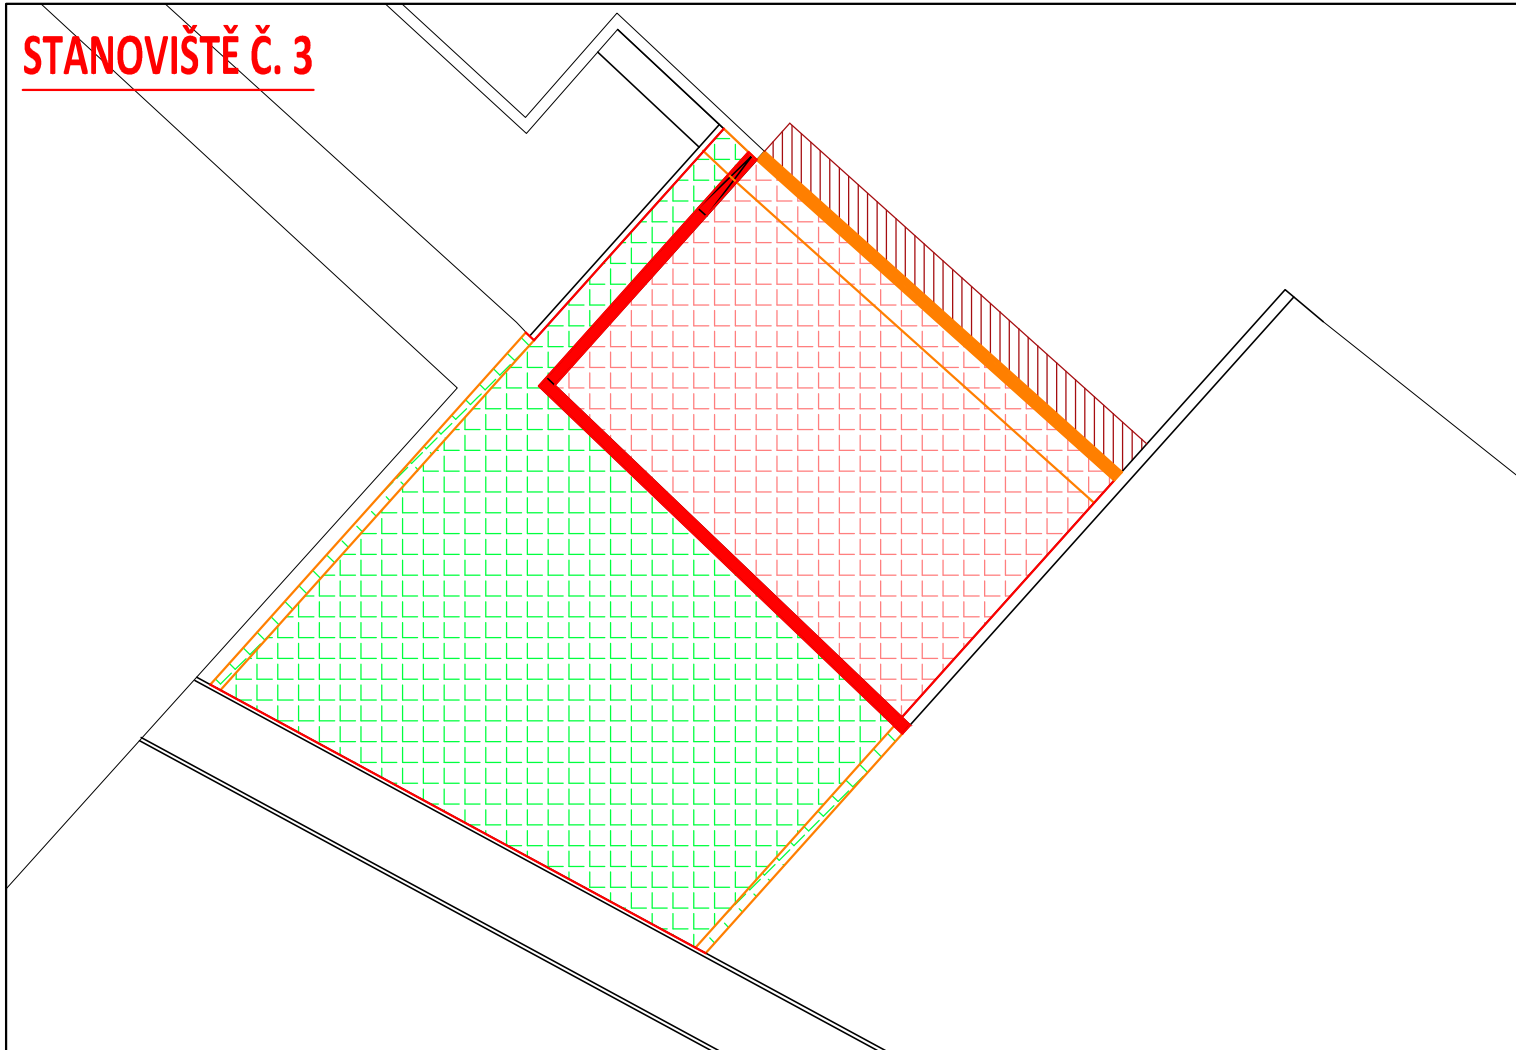
STANOVIŠTĚ Č. 3

Trhání silničních betonových obrub	10,65m
Frézování kolem nových obrub	3,2m <sup>2</sup>
Řezání asfaltu	6,5m
Odstranění stávající živice tl. 100mm	26,1m <sup>2</sup>
Sejmutí ornice tl. 15cm	37,4m <sup>2</sup>
Odstranění podkladních vrstev do hl. 440mm	37,4m <sup>2</sup>

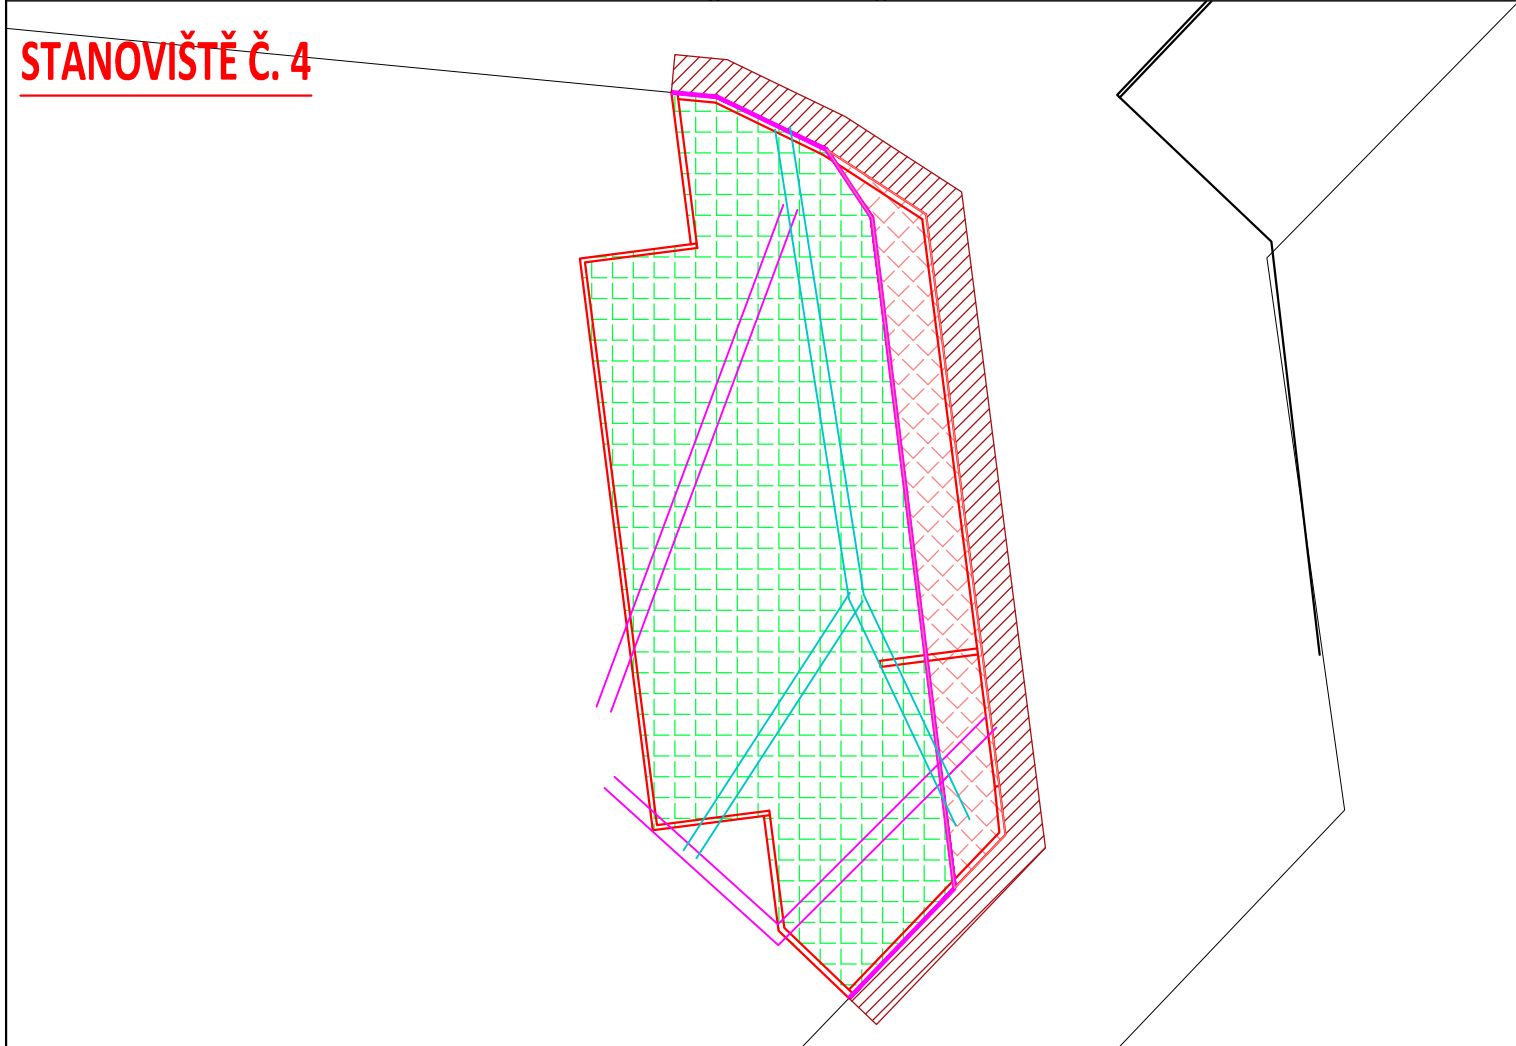
STANOVIŠTĚ Č. 4

Trhání chodníkových betonových obrub	14,3m
Frézování kolem nových obrub	7,9m <sup>2</sup>
Řezání asfaltu	16,3m
Odstranění stávající živice tl. 50mm	6,7m <sup>2</sup>
Odstranění podkladních vrstev do hl. 90mm	6,7m <sup>2</sup>
Sejmutí ornice tl. 15cm	37,6m <sup>2</sup>
Odstranění podkladních vrstev do hl. 440mm	37,6m <sup>2</sup>
Odkopávky ruční pro chráničky do hl. 1,0m, šíře 0,5m	30m

- U stanoviště 4 je nutná překládka stožáru VO. Na stožáru je instalován varovný systém s amplióny.

- Podzemní kabel CETIN, který křížuje stanoviště 4 ve směru od JV k SZ je nefunkční.
