Řešení prostoru rozária včetně altánu

IO 02 Rekonstrukce altánu a středového bazénu

Rekonstrukce podstavce a schodiště

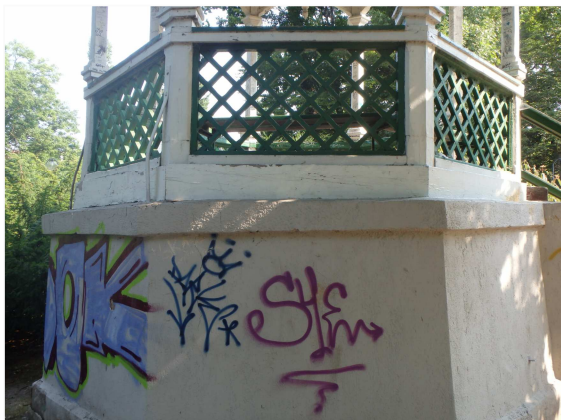
A - ZDĚNÝ PODSTAVEC ALTÁNU

Poškozená omítka podstavce

Zděný podstavec opatřen hladkou omítkou, která místy opadáva. Hlavním znehodnocením stávajícího krytu jsou četné graffiti.

Zděný podklad altánu bude opravován celoplošně:

- Odstranění omítky včetně vyškrabání spar zdiva.
- Vyspravení narušených spar, odsolení (bude-li zjištěno), napuštění zdiva impregnační suspenzí
- Podstavec opatřen celoplošně sanační omítkou 2 vrstvy dle technologického předpisu dodavatele v barvě krémové světlé NCS S2010 - Y10R
- Doporučujeme aplikovat preventivní nátěr proti graffiti
- Podlaha altánu rozebrána, vyčištěna, v případě poškození podkladní vrstvy podlahy, vyseká se a bude provedena nově. Spád bude zachován dle stávajícího stavu. Po této revizi bude dlažba osazena zpět

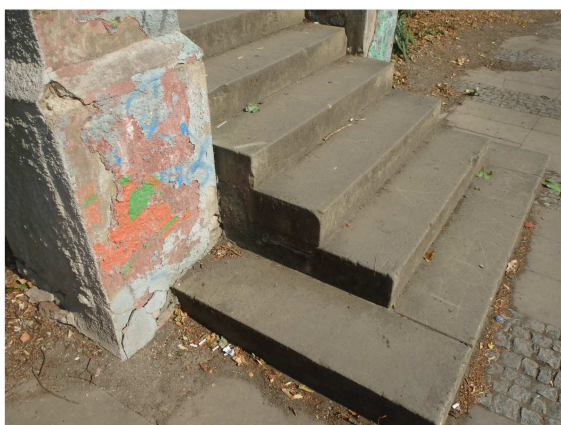
B - SCHODIŠTĚ

Poškozená omítka pilířů, pískovcové schodiště

Strukturovaná omítka ve vzhledu pískovec na pilířích bude kompletně odstraněna a nahrazena novou. Pískovcové hlavice pilířů a schodišťové stupně odborně očištěny a v případě narušení kamenicky opraveny.

Zděné pilíře s pískovcovými hlavici budou opravovány celoplošně:

- Odstranění omítky včetně vyškrabání spar zdiva.
- Vyspravení narušených spar, odsolení (bude-li zjištěno), napuštění zdiva impregnační suspenzí
- Jádrová vápenná omítka
- Omítka stříkaná nanášená strojkem nebo kartáčem
- Po vyzrání omítky opatřit monochromním nátěrem v barvě krémové světlé NCS S2010 - Y10R
- 2 x silikátový penetrační nátěr
- Doporučujeme aplikovat preventivní nátěr proti graffiti
- Jednotlivé schodišťové stupně a kamenné hlavice pilířů budou odborně očištěny. Případné narušení kamenicky opraveno
- Na kamenné prvky aplikovat celoplošně impregnaci pro venkovní použití
