Projektční kancelář Školní 363b, 430 01 Chomutov tel.: 775 220 397 info@iqprojekt.cz</div>	
KRAJ: Ústecký kraj	ST.ÚŘAD: Chomutov	INVESTOR: Statutární město Chomutov		
OPRAVA SOCIÁLNÍHO ZAŘÍZENÍ A ŠATEN TĚLOCVIČNY V BUDOVĚ ZŠ UL. ŠKOLNÍ 1480, CHOMUTOV			FORMÁT 4xA4	
			DATUM 04/2018	
			ÚČEL DUR+DSP	
			ČÍSLO ZAKÁZKY 2018024	
PŮDORYS - STAVEBNÍCH PRACÍ			MĚŘÍTKO 1:50	ČÍSLO VÝKRESU D.1.5

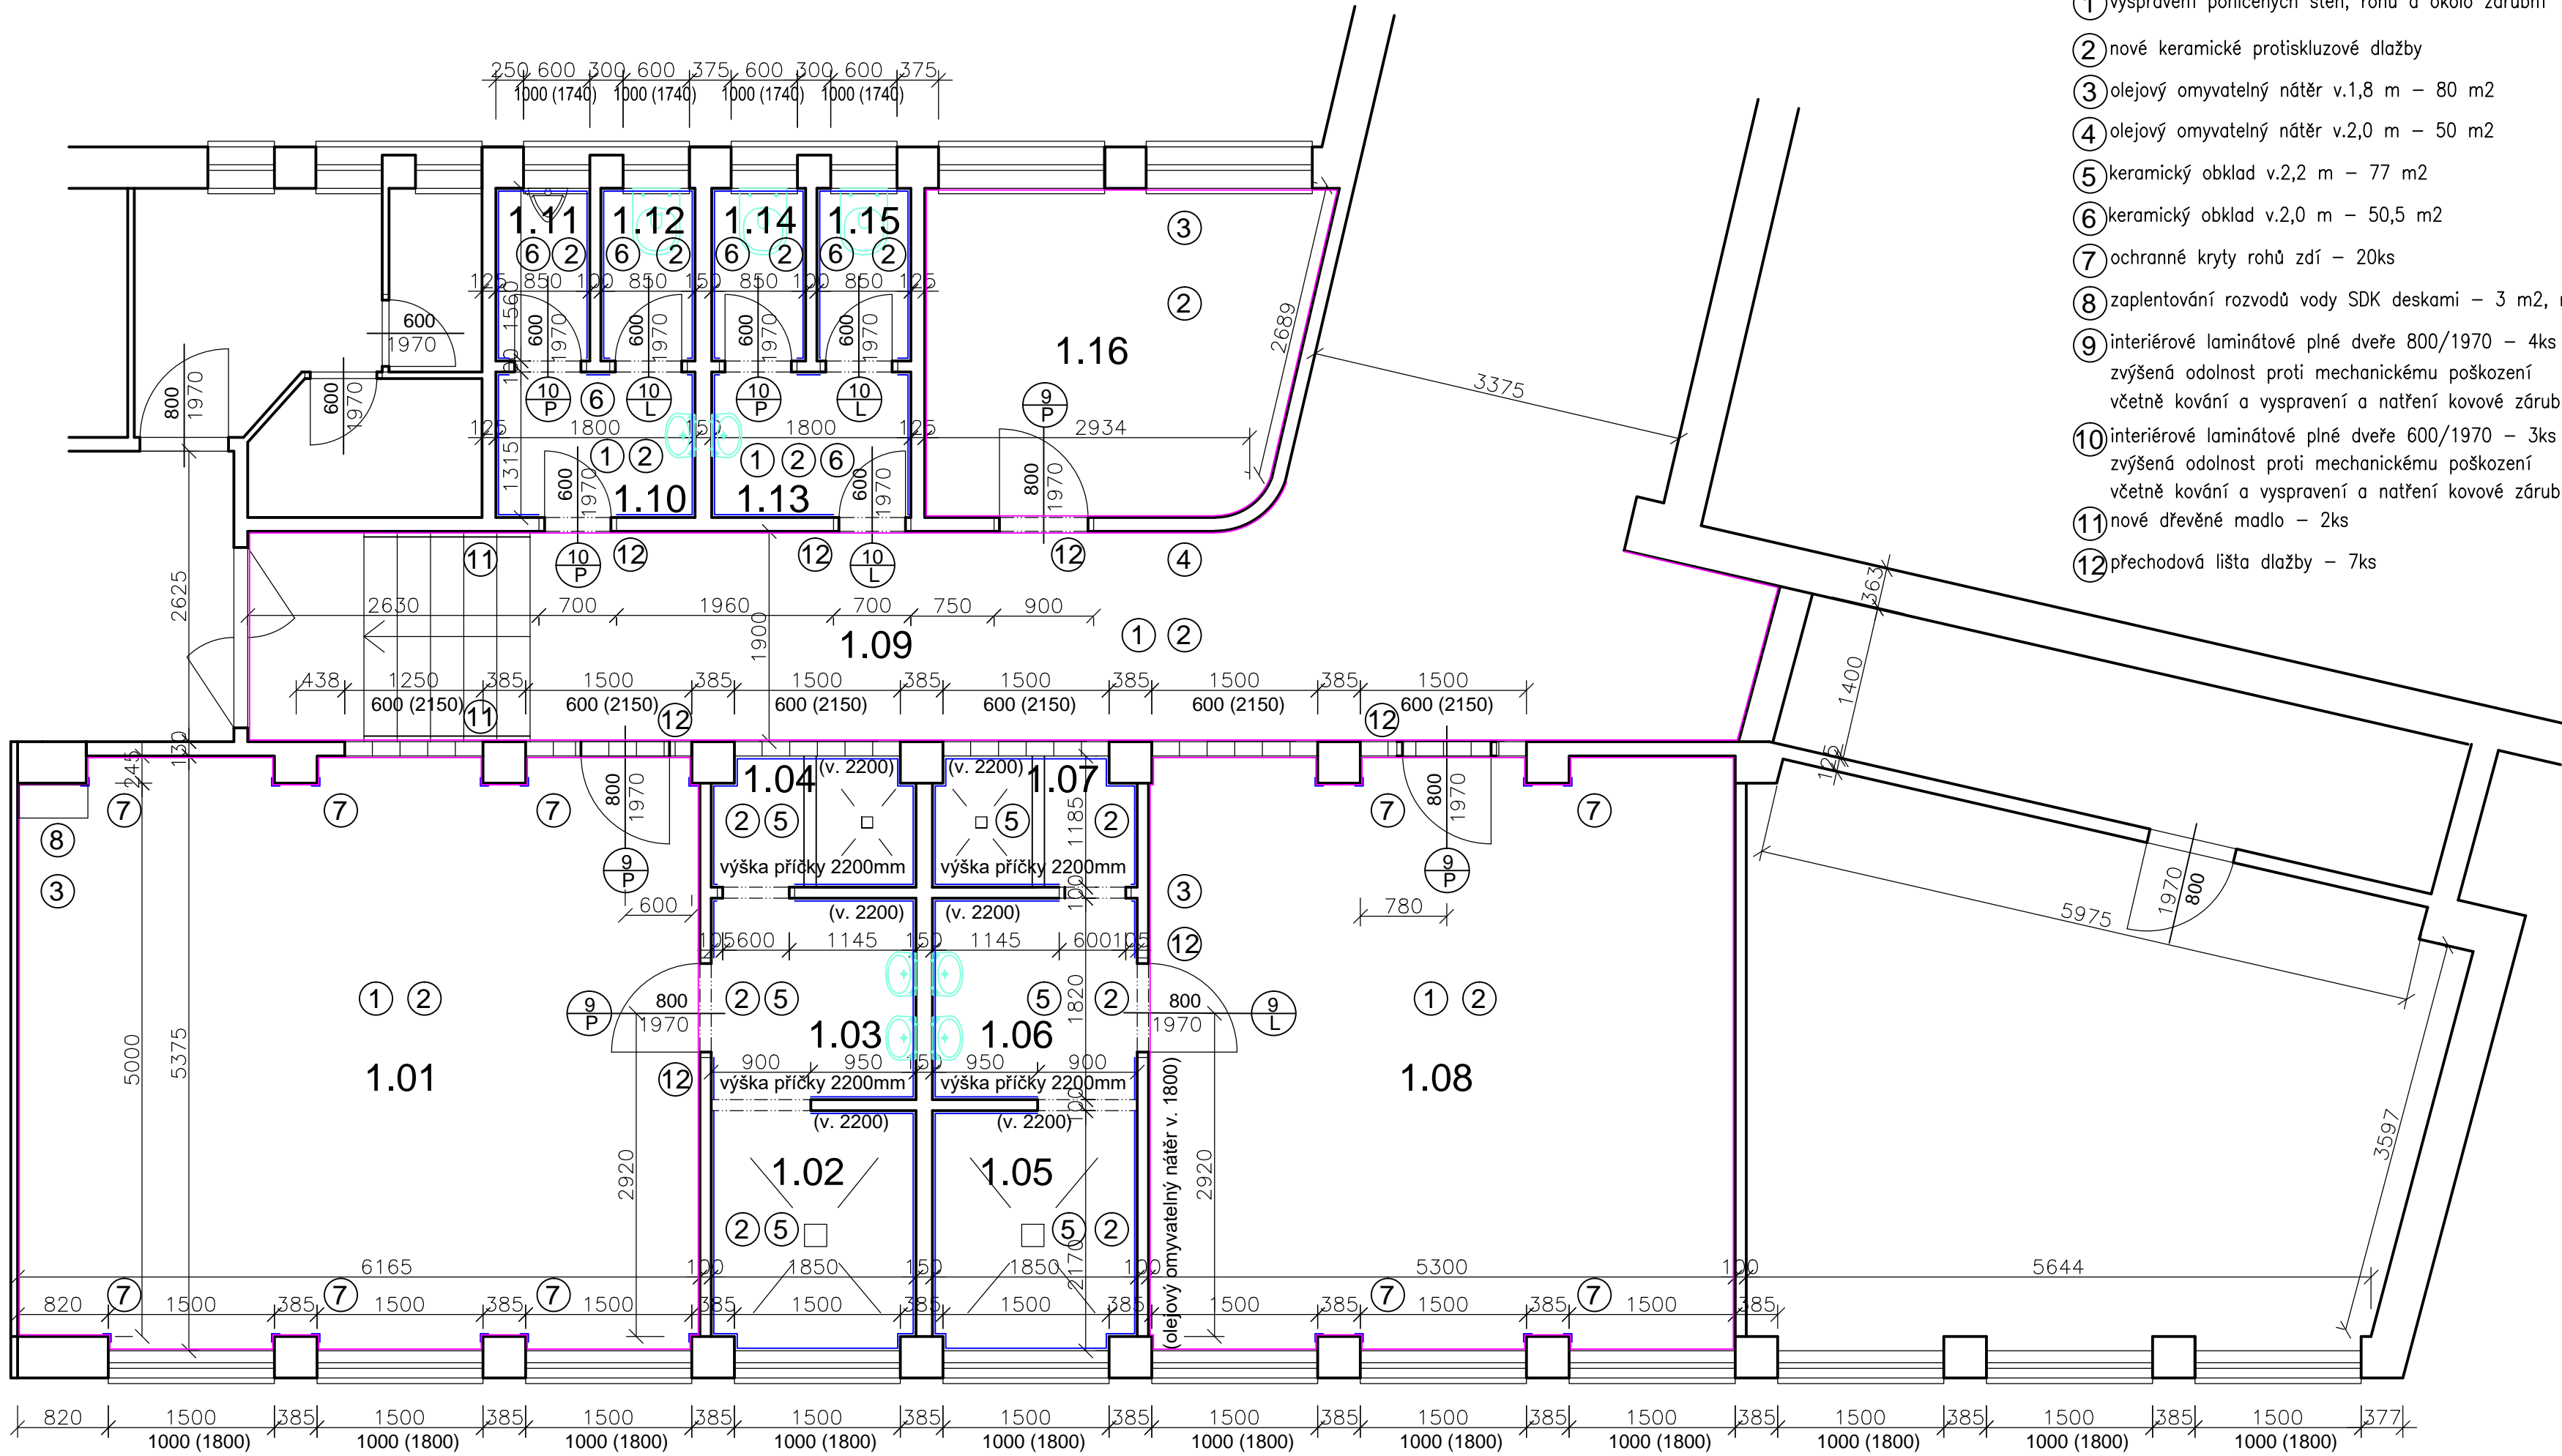
- ① vyspravení poničených stěn, rohů a okolo zárubní
- ② nové keramické protiskluzové dlažby
- ③ olejový omyvatelný nátěr v.1,8 m – 80 m²
- ④ olejový omyvatelný nátěr v.2,0 m – 50 m²
- ⑤ keramický obklad v.2,2 m – 77 m²
- ⑥ keramický obklad v.2,0 m – 50,5 m²
- ⑦ ochranné krytí rohů zdí – 20ks
- ⑧ zaplntování rozvodů vody SDK deskami – 3 m², nátěr rozvodů – 8 m²
- ⑨ interiérové laminátové plně dveře 800/1970 – 4ks pravé, 1ks levé zvýšená odolnost proti mechanickému poškození včetně kování a vyspravení a natření kovové zárubně
- ⑩ interiérové laminátové plně dveře 600/1970 – 3ks pravé, 3ks levé zvýšená odolnost proti mechanickému poškození včetně kování a vyspravení a natření kovové zárubně
- ⑪ nové dřevěné madlo – 2ks
- ⑫ přechodové lišta dlažby – 7ks
