VARIANTA 1

Projektční kancelář Školní 3635, 430 01 Chomutov tel.: 775 220 397 info@iqprojekt.cz	
Ing. Šárka Pelcová		Ing. Šárka Pelcová		
KRAJ: ÚSTECKÝ	ST.ÚŘAD: CHOMUTOV	OBEC: CHOMUTOV		
INVESTOR: Statutární město Chomutov				
Rekonstrukce a modernizace podchodu pod silnicí I/13 sídlíště Písečná, Chomutov			FORMÁT	4x A4
			DATUM	10/2017
			ÚČEL	DSP
			ČÍSLO ZAKÁZKY	2016060
			MĚŘÍTKO	ČÍSLO VÝKRESU
NOVÝ STAV - POHLEDY			1:100	C.4

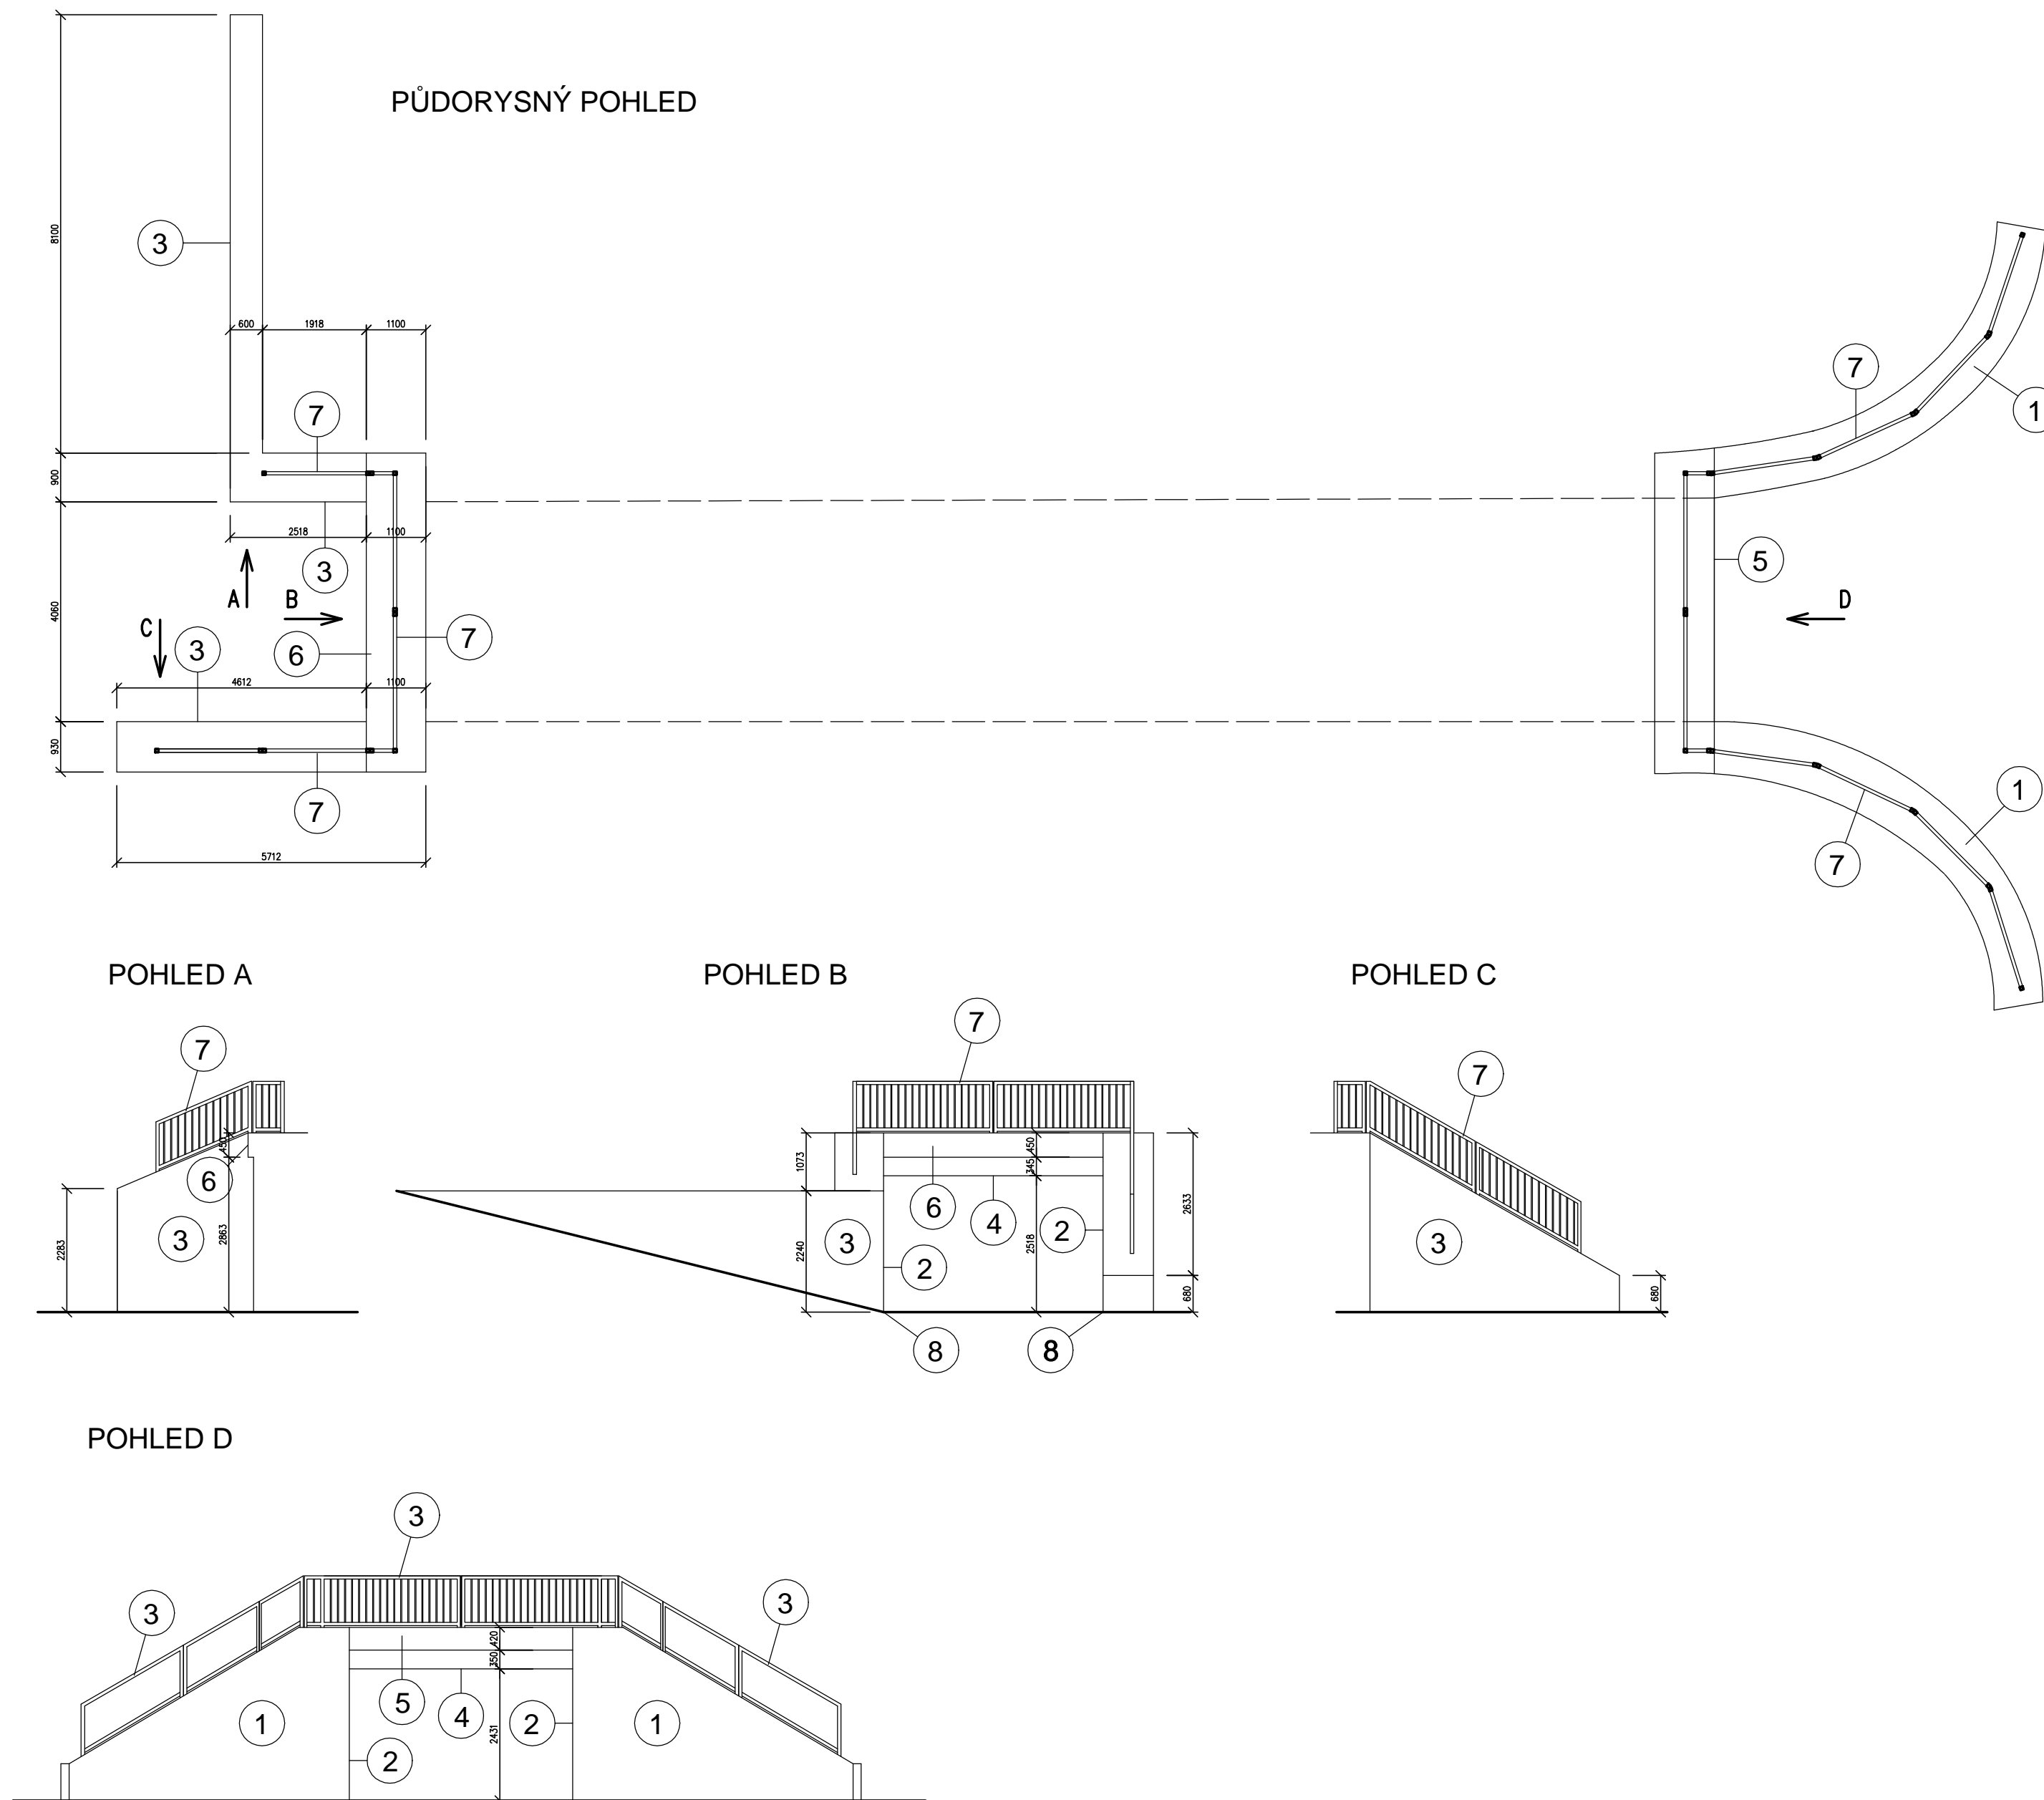
- ① SANACE VNĚJŠÍ OPĚRNÉ ZDI - ZE STRANY SÍDL. PÍSEČNÁ - 48,46 m²
- 1) Předúprava betonového podkladu
 - a) odbourání celoplošné stěrky do hl. 5 cm
 - b) odbourání původního podkladu do hl. 5 cm, lokálně do 10 cm - 100% celkové plochy

- c) očištění a zdrsnění ploch pískováním
 - 2) Injektáž trhlin
 - 4) Antikorozní ochrana výztuže, aplikace inhibitoru koroze
 - 5) Provedení adhezního můstku

- 6) Provedení správkové hmoty
 - 9) Provedení ochranných nátěrů
- ② SANACE BETONOVÉ ZDI - VNITŘNÍ ČÁST - 2x61,6 m² = 123,2 m²
- 1) Předúprava betonového podkladu

- a) odbourání celoplošné stěrky do hl. 5 cm
 - b) odbourání původního podkladu do hl. 5 cm, lokálně do 10 cm - 50% celkové plochy
 - c) očištění a zdrsnění ploch pískováním

- 2) Injektáž trhlin
 - 4) Antikorozní ochrana výztuže, aplikace inhibitoru koroze
 - 5) Provedení adhezního můstku
 - 6) Provedení správkové hmoty
 - 7) Zajištění průsaků

- 8) Obnova dilatačních spár - 2x 2,45 m
 - 9) Provedení ochranných nátěrů
- ③ SANACE BETONOVÉ ZDI - ZE STRANY ZÓNY OTVICE - 38,59 m²
- 1) Předúprava betonového podkladu

- a) odbourání celoplošné stěrky do hl. 5 cm
 - b) odbourání původního podkladu do hl. 5 cm, lokálně do 10 cm - 75% celkové plochy
 - c) očištění a zdrsnění ploch pískováním

- 2) Injektáž trhlin
 - 4) Antikorozní ochrana výztuže, aplikace inhibitoru koroze
 - 5) Provedení adhezního můstku
 - 6) Provedení správkové hmoty
 - 9) Provedení ochranných nátěrů

- ④ SANACE BETONOVÉHO STROPU - 102 m²
- 1) Předúprava betonového podkladu
 - a) odbourání celoplošné stěrky do hl. 5 cm
 - c) očištění a zdrsnění ploch pískováním

- 8) Obnova dilatačních spár - 4,1 m
 - 9) Provedení ochranných nátěrů
- ⑤ SANACE ŘÍMSY OD SÍDLIŠTĚ PÍSEČNÁ - 10,22 m²
- 1) Předúprava betonového podkladu

- a) odbourání celoplošné stěrky do hl. 5 cm
 - b) odbourání původního podkladu do hl. 5 cm
 - c) očištění a zdrsnění ploch pískováním
 - 4) Antikorozní ochrana výztuže, aplikace inhibitoru koroze

- 5) Provedení adhezního můstku
 - 6) Provedení správkové hmoty
 - 9) Provedení ochranných nátěrů

- ⑥ SANACE ŘÍMSY ZE STRANY ZÓNY OTVICE - 10,11 m²
- 1) Předúprava betonového podkladu
 - a) odbourání celoplošné stěrky do hl. 5 cm
 - c) očištění a zdrsnění ploch pískováním
 - d) odbourání celoplošné stěrky na horní hraně dalších 5-10 cm - 6,48 m²
 - 3) Betonáž poškozených částí - 30% celkové plochy
 - 4) Antikorozní ochrana výztuže, aplikace inhibitoru koroze
 - 5) Provedení adhezního můstku
 - 6) Provedení správkové hmoty
 - 9) Provedení ochranných nátěrů
- ⑦ SANACE OCELOVÉHO ZÁBRADLÍ - 45,0 m² SKUTEČNÁ PLOCHA
- 10) Opískování stávající ocelové konstrukce, oprava OK
 - 11) Provedení ochranných nátěrů
- ⑧ ŘEZÁNÍ ASFALTU NA STYKU STĚNY A CHODNÍKU - 38+36 m
- 12) Zařiznutí do hloubky 5-8 cm, po dokončení sanace stěn zpětná záливka asfaltovou emulzí
