VARIANTA 2

<p>Projektční kancelář Školní 3635, 430 01 Chomutov tel.: 775 220 397 info@ioprojekt.cz</p></div>	
Ing. Šárka Pelcová		Ing. Šárka Pelcová		
KRAJ: ÚSTECKÝ	ST.ÚŘAD: CHOMUTOV	OBEC: CHOMUTOV		
INVESTOR: Statutární město Chomutov				
Rekonstrukce a modernizace podchodu pod silnicí I/13 sídlíště Písečná, Chomutov			FORMÁT	4x A4
			DATUM	10/2017
			ÚČEL	DSP
			ČÍSLO ZAKÁZKY	2016060
NOVÝ STAV - POHLEDY			MĚŘÍTKO	ČÍSLO VÝKRESU
			1:100	C.6

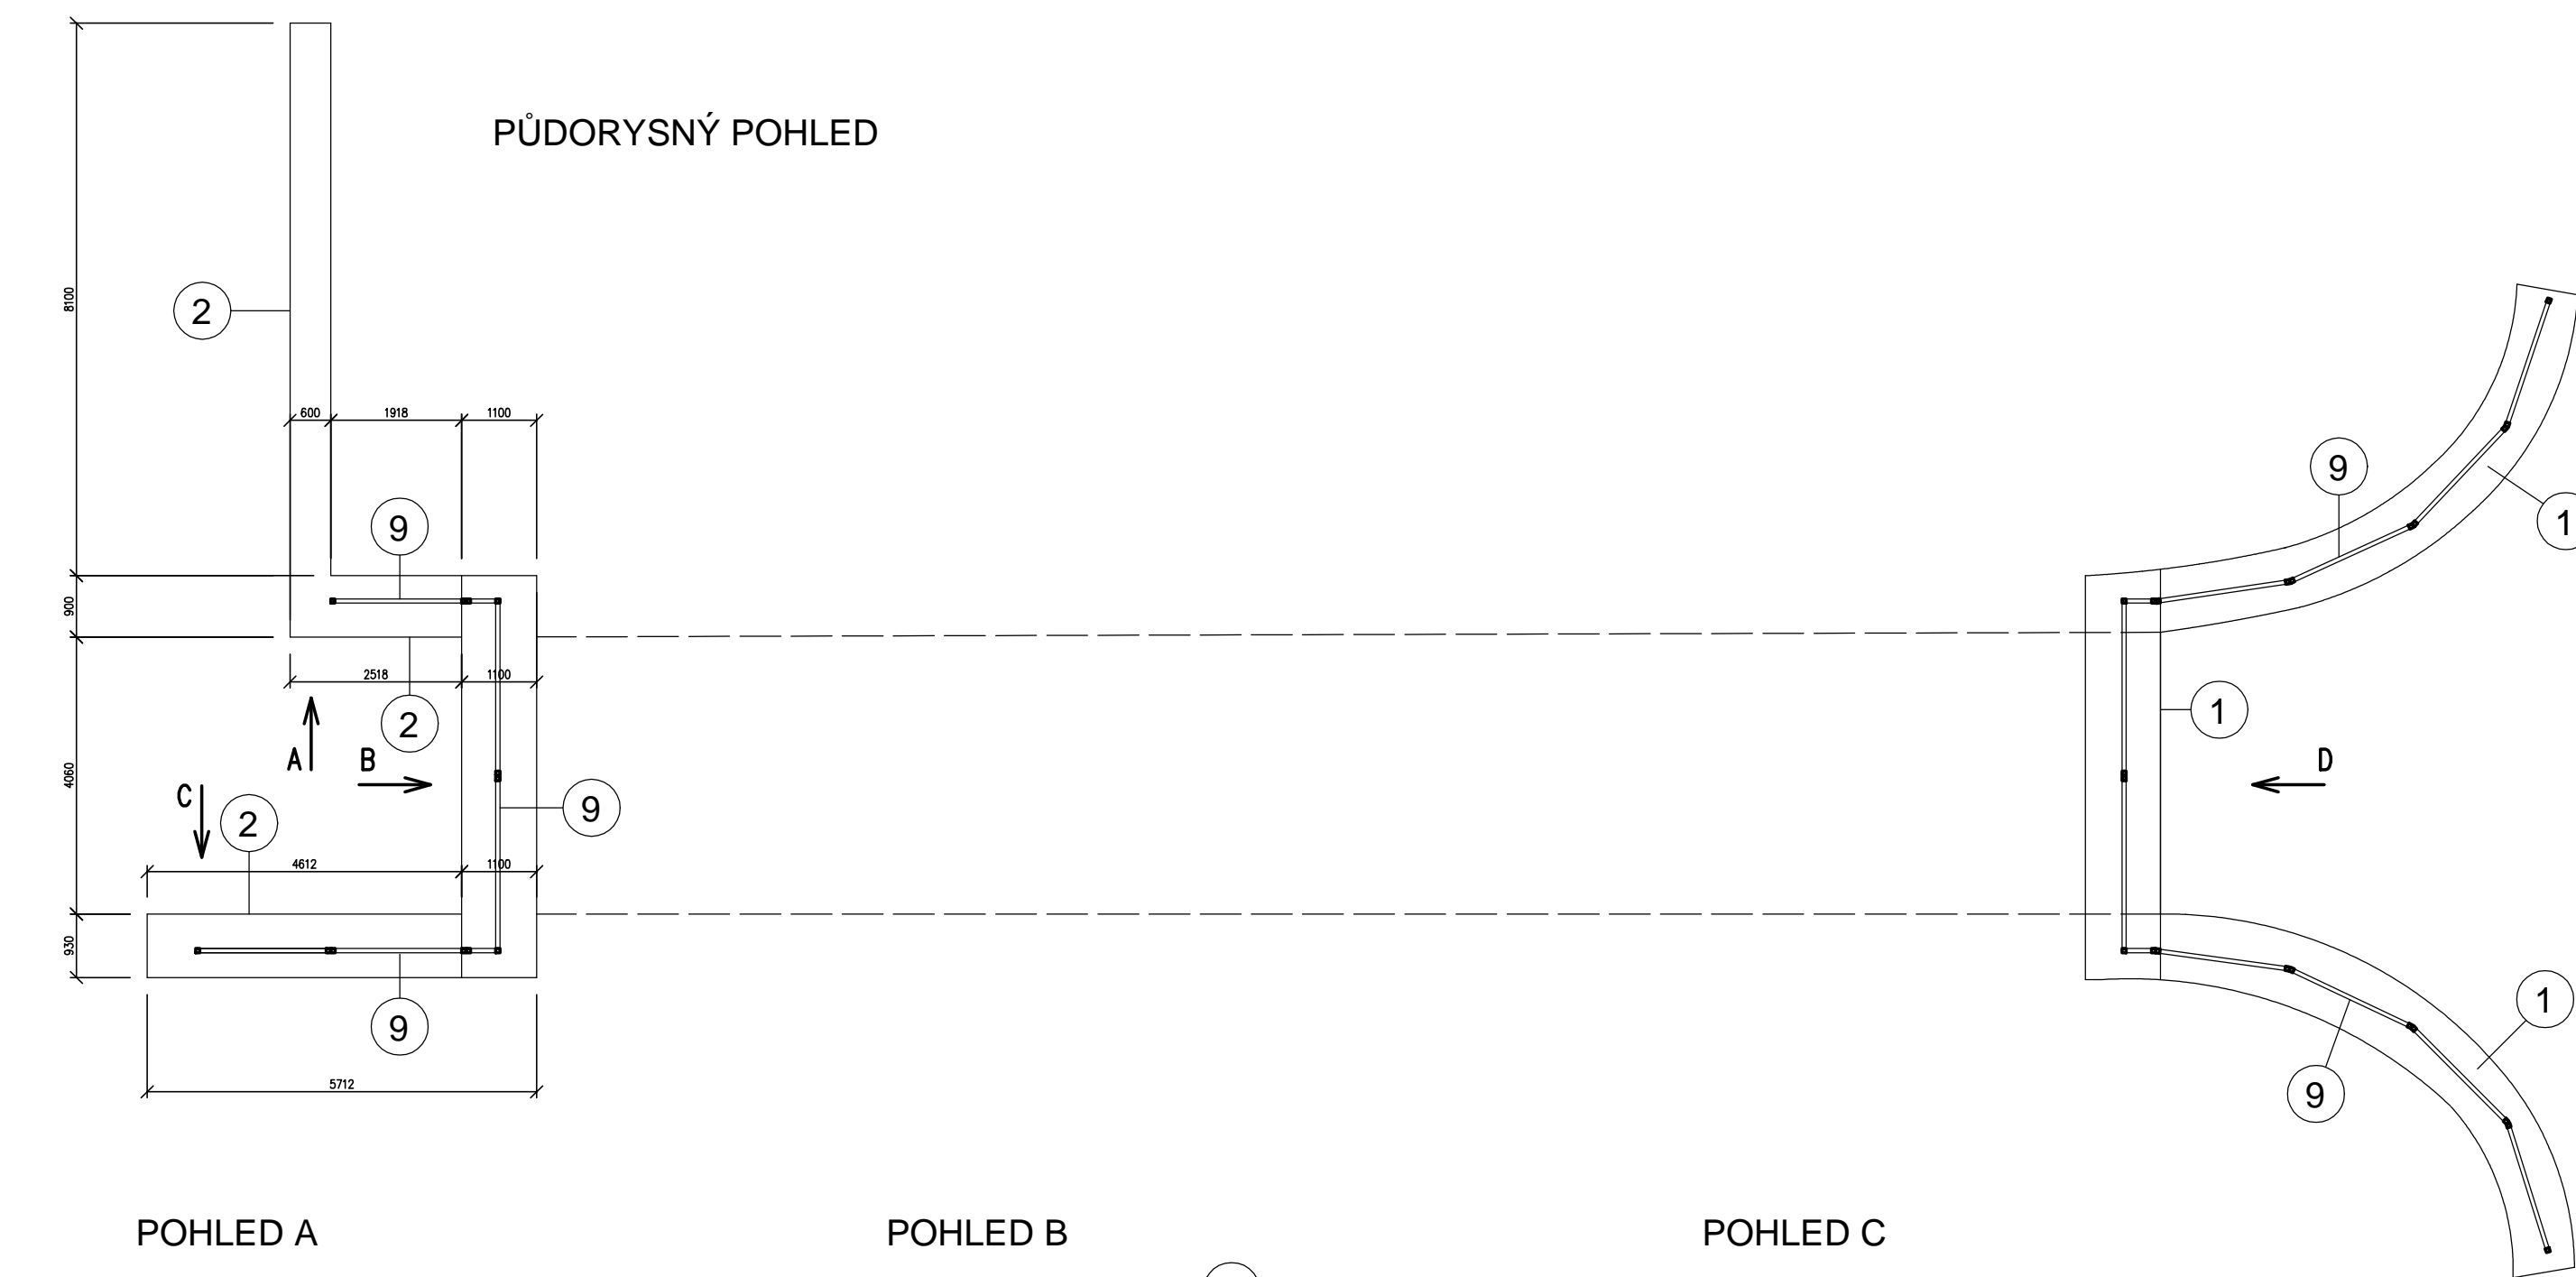
5 SANACE BETONOVÉHO STROPU - VNĚJŠÍ POVRCH - 146 m2

- 1) Vybourání původní hydroizolace
- 2) Odbourání poškozených vrstev - do 50 mm
- 3) Očištění povrchu pískováním
- 4) Zesílení konstrukce
 - a) kotvení trnů
 - b) bednění
 - c) uložení výztuže
 - d) betonáž - tl. 200 mm
- 5) Provedení hydroizolací - povlak na bázi polyuretanu
- 6) Izolační vrstva - betonové deska tl. 150 mm
- 8) Prořezání dilatačních spár

6 SANACE BETONOVÉHO STROPU - VNITŘNÍ POVRCH - 102 m2

- 9) Předúprava betonového podkladu
 - a) odbourání celoplošné stěrky do hl. 50 mm
 - c) očištění a zdrsnění ploch pískováním
- 10) Antikoroziní ochrana výztuže
- 11) Provedení adhezního můstku
- 12) Provedení správkové hmoty do 50 mm
- 13) Provedení ochranných nátěrů
- 14) Obnova dilatačních spár - 4,1 m

1 REKONSTRUKCE VNĚJŠÍ OPĚRNÉ ZDI VČETNĚ ŘÍMSY ZE STRANY SÍDL. PÍSEČNÁ - 58,68 m2

- 1) Vybourání konstrukce opěrné zdi
- 2) Provedení nové konstrukce opěrné zdi
 - a) založení zdiva
 - b) bednění
 - c) uložení výztuže
 - d) betonáž - tl. 500 mm
- 5) Provedení hydroizolací - povlak na bázi polyuretanu
- 6) Izolační přízdívka - betonové zdivo tl. 150 mm
- 7) Ochranný nátěr - vnější stěna
- 8) Prořezání dilatačních spár - 2x 2,9 m

2 REKONSTRUKCE VNĚJŠÍ OPĚRNÉ ZDI VČETNĚ ŘÍMSY ZE STRANY ZÓNY OTVICE - 48,70 m2

- 1) Vybourání konstrukce opěrné zdi
- 2) Provedení nové konstrukce opěrné zdi
 - a) založení zdiva
 - b) bednění
 - c) uložení výztuže
 - d) betonáž - tl. 500 mm
- 5) Provedení hydroizolací - povlak na bázi polyuretanu
- 6) Izolační přízdívka - betonové zdivo tl. 150 mm
- 7) Ochranný nátěr - vnější stěna
- 8) Prořezání dilatačních spár - 3x 2,9 m

3 TĚLESO PODCHODU - VNĚJŠÍ STĚNY - 143,0 m2 m2

- 1) Vybourání původní přízdívky a hydroizolace
- 2) Odbourání poškozených vrstev - do 50 mm
- 3) Očištění povrchu pískováním
- 4) Zesílení konstrukce
 - a) kotvení trnů
 - b) bednění
 - c) uložení výztuže
 - d) betonáž - tl. 200 mm
- 5) Provedení hydroizolací - povlak na bázi polyuretanu
- 6) Izolační vrstva - betonová stěna tl. 150 mm
- 8) Prořezání dilatačních spár

4 TĚLESO PODCHODU - VNITŘNÍ STĚNY - 2x61,6 m2 = 123,2 m2

- 9) Předúprava betonového podkladu
 - a) odbourání celoplošné stěrky do hl. 5 cm
 - b) odbourání původního podkladu do hl. 5 cm, lokálně do 10 cm - 50% celkové plochy
 - c) očištění a zdrsnění ploch pískováním
- 10) Antikoroziní ochrana výztuže
- 11) Provedení adhezního můstku
- 12) Provedení správkové hmoty do 50 mm
- 13) Provedení ochranných nátěrů
- 14) Obnova dilatačních spár - 2x 2,45 m

8 ŘEZÁNÍ ASFALTU NA STYKU STĚNY A CHODNÍKU - 38+36 m

Zařízení do hloubky 5-8 cm, po dokončení sanace stěn zpětná zálivka asfaltovou emulzí

9 SANACE OCELOVÉHO ZÁBRADLÍ - 45,0 m2 SKUTEČNÁ PLOCHA

- 20) Demontáž ocelové konstrukce zábradlí
- 21) Opískování stávající ocelové konstrukce, oprava OK
- 22) Provedení ochranných nátěrů
- 23) Zpětná montáž ocelové konstrukce
